EXPEDIENTE N° : 1626-2018-OEFA/DFAI/PAS
ADMINISTRADO : SHOUGANG HIERRO PERU S.A.A.¹
UNIDAD FISCALIZABLE : MARCONA
UBICACIÓN : DISTRITO DE MARCONA, PROVINCIA
DE NAZCA, DEPARTAMENTO DE ICA
SECTOR : MINERÍA
MATERIA : RESPONSABILIDAD CON MEDIDA
CORRECTIVA
ARCHIVO

Lima, 31 DIC. 2018

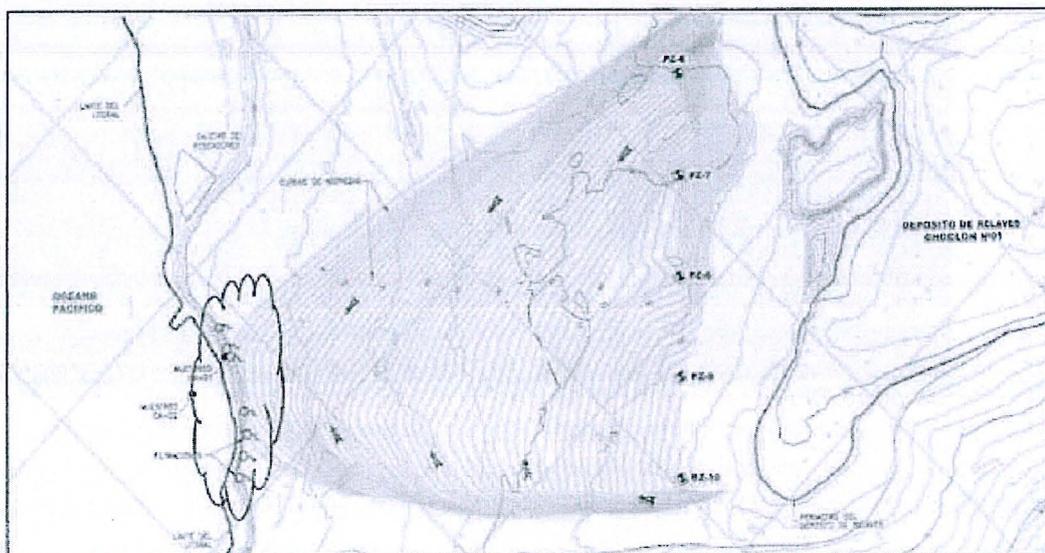
Zona de Filtraciones Pampa Choclón I

20. Conforme a lo anterior, la zona de humedecimiento (sedimentos) identificada sería causada por el agua de infiltración proveniente del depósito de relaves, la misma que llega a través de un sistema de fallamiento¹⁵, tal como se muestra de las imágenes recogidas en el citado estudio hidrobiológico del año 2011:

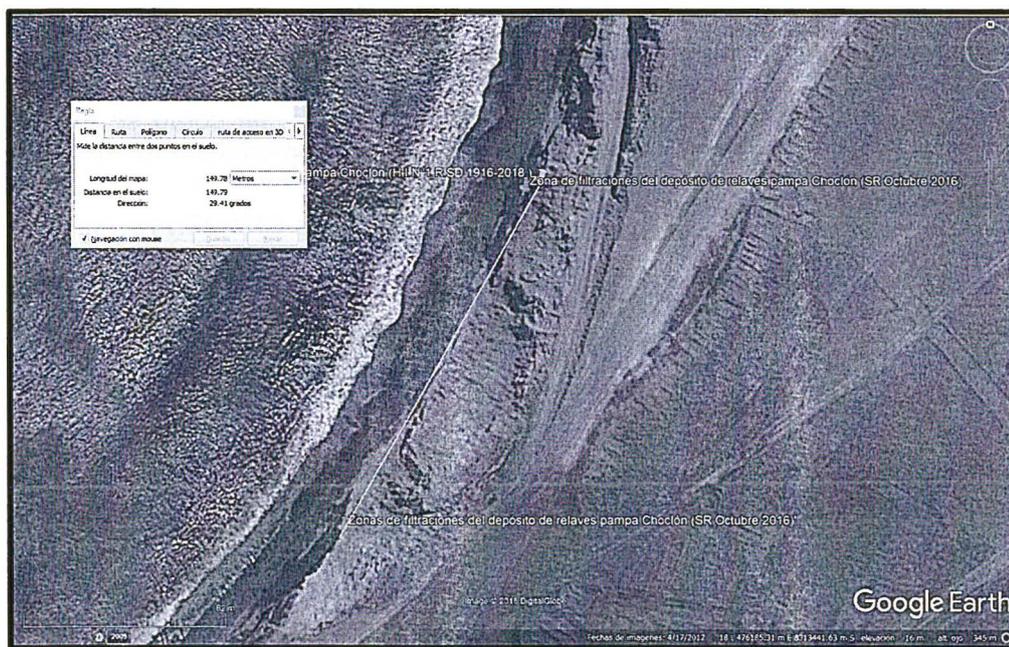
Superposiciones de coordenadas de las Supervisiones 2016 y 2017

- 22. De otro lado, cabe precisar que, de las coordenadas descritas en las Supervisiones Regulares 2016 y 2017, respecto del hecho imputado N.º 01 (por no adoptar las medidas de previsión, control y mitigación a fin de evitar o impedir la generación de filtraciones del depósito de relaves Pampa Choclón), se advierte que el presente hallazgo (ubicado con coordenadas UTM WGS 84 E 476 185, N 8 313 441), **se encuentra dentro de la zona de infiltraciones** detectado en el hecho imputado N.º 01 de la Supervisión Regular 2016, tal como se aprecia de la superposición de coordenadas en el Sistema de Imágenes Satelitales Google Earth, toda vez que esta zona se extiende en el acantilado adyacente al mar con una dimensión aproximada de 700 m., por lo que el presente hallazgo (Supervisión Regular 2017) fue advertido junto con otros hallazgos de filtraciones en la Supervisión Regular 2016, tal como también fue advertido por la DSEM.

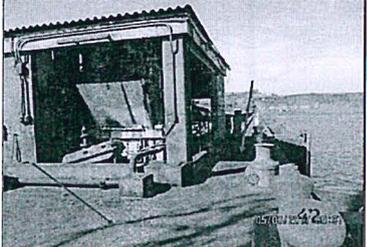
Fotografía N° 68. Vista del muelle de embarque de concentrado, donde se observa material sobre el muelle.

Anexo 2.2 de los descargos	Panel Fotográfico del Informe de Supervisión
<p><u>Fabricación de manga adicional de un total de 4.5 metros.</u></p>

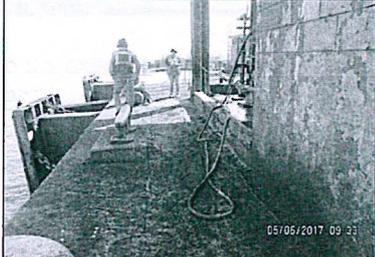
<p>Fotografía N° 68. Vista del muelle de embarque de concentrado, donde se observa material sobre el muelle.</p>
<p><u>Trama adicionada 4.5 metros restando el resto de las lizas anteriores de 1.5 metro, se adiciono 3 metro efectivos de manga.</u></p>

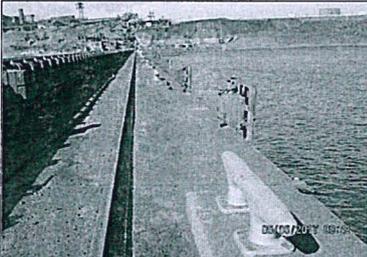
<p>Fotografía N° 69. Vista del muelle de embarque de concentrado, donde se observa material sobre el muelle.</p>
<p><u>Manga de Gantry, permanece dentro de bodega al momento de carguío.</u></p>

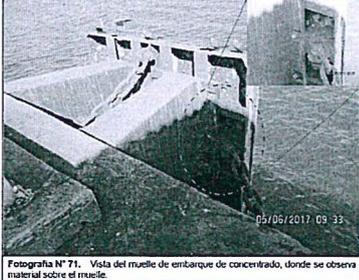
<p>Fotografía N° 70. Vista del muelle de embarque de concentrado, donde se observa material sobre el muelle.</p>
<p><u>Momentos de cambio de bodega se extrae manga con la extendida ya instalada.</u></p>

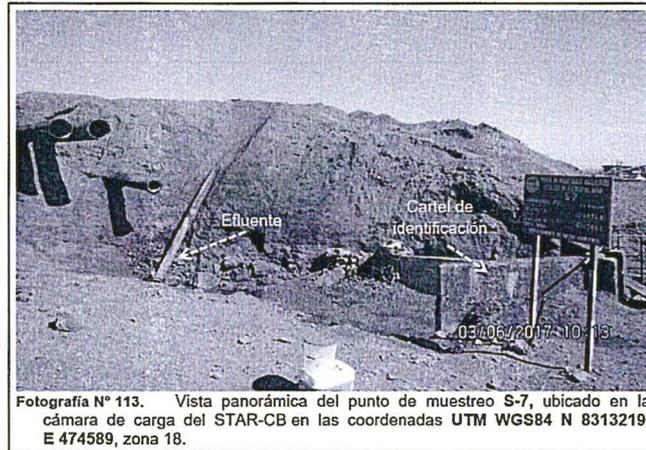
Muestreo de Efluentes Punto de Muestreo S-7

los Límites Máximos Permisibles (LMP) respecto de los parámetros Sólidos Totales en Suspensión (STS), Cadmio (Cd) Total y Zinc (Zn) Total, en el punto de control S-7, cuyo efluente proviene de la planta de beneficio y la planta desaladora y descarga en el Océano Pacífico. Lo verificado por la DSEM se sustenta en las fotografías N.° 113 al 115 del Informe de Supervisión⁴², y en el Informe de Ensayo N.° 78503L/17-MA⁴³, emitido por el Laboratorio Inspectorate Services Perú S.A.C., y en el Informe de Ensayo N.° J-00262590⁴⁴, emitido por el Laboratorio NSF Envirolab S.A.C.

- 98. En la Resolución Subdirectoral, se concluyó que el administrado excedió los límites máximos permisibles para la descarga de efluentes mineros-metalúrgicos en el punto de control S-7, respecto de los parámetros Sólidos Totales en Suspensión (STS), Cadmio (Cd) Total y Zinc (Zn) Total.
- 99. De la revisión de dichos resultados, se advierte que los parámetros Sólidos Totales en Suspensión (STS), Cadmio (Cd) Total y Zinc (Zn) Total exceden los LMP establecidos en el Decreto Supremo N.° 010-2010-MINAM. Cabe señalar que la vinculación del exceso de cada parámetro con la Tipificación de Infracciones y Escala de Sanciones relacionados al incumplimiento de los LMP, aprobada por
