EXPEDIENTE : 0663-2018-OEFA/DFAI/PAS
 ADMINISTRADO : EMPRESA MINERA LOS QUENUALES S.A.¹
 UNIDAD FISCALIZABLE : CASAPALCA
 UBICACIÓN : DISTRITO DE CHICLA, PROVINCIA DE HUAROCHIRÍ, DEPARTAMENTO DE LIMA.
 SECTOR : MINERÍA
 MATERIA : RESPONSABILIDAD ADMINISTRATIVA SIN MEDIDA CORRECTIVA
 ARCHIVO

Lima, 31 DIC. 2018

III.1. Hecho imputado N.° 1: El titular minero mezcla aguas de contacto provenientes del espejo de agua del depósito de relaves Chinchán, con aguas superficiales que provendrían del bofedal, incumpliendo lo establecido en su instrumento ambiental

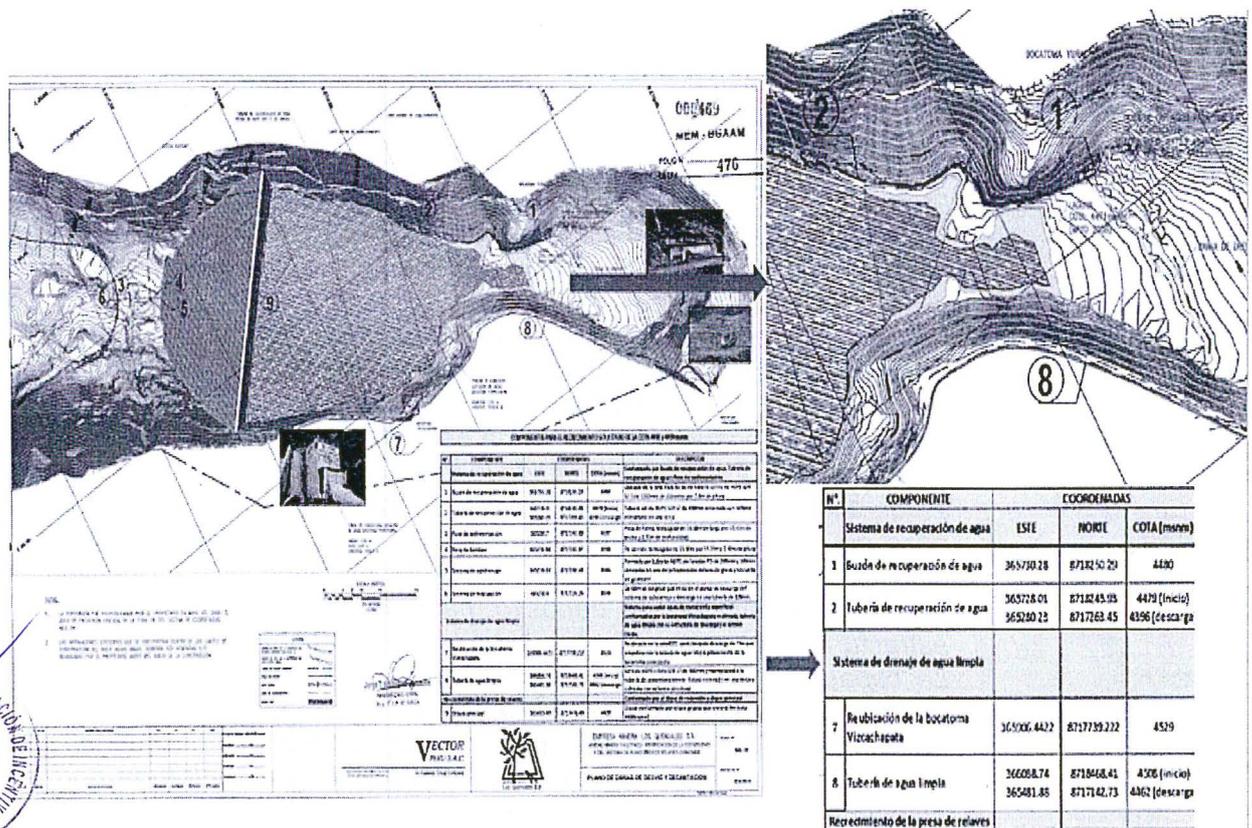
Anexo N.º 8-5. Plano N°500-01, Plano de obras de desvío y decantación. ITS para el recrecimiento del Depósito de Relaves Chinchán de la cota 4490 a 4499msnm y Obras Conexas, pág. 196. RD N°060-2014-MEM-DGAAM.

- 40. Del párrafo anterior se observa que la descripción del sistema consiste en dos (2) bombas, una poza de carga, la tubería de HDPE SDR 17 a 18" y la poza de sedimentación; no mencionándose como parte del sistema el canal de tierra ni el de mampostería ubicado por la presente supervisión; lo señalado se muestra a continuación:

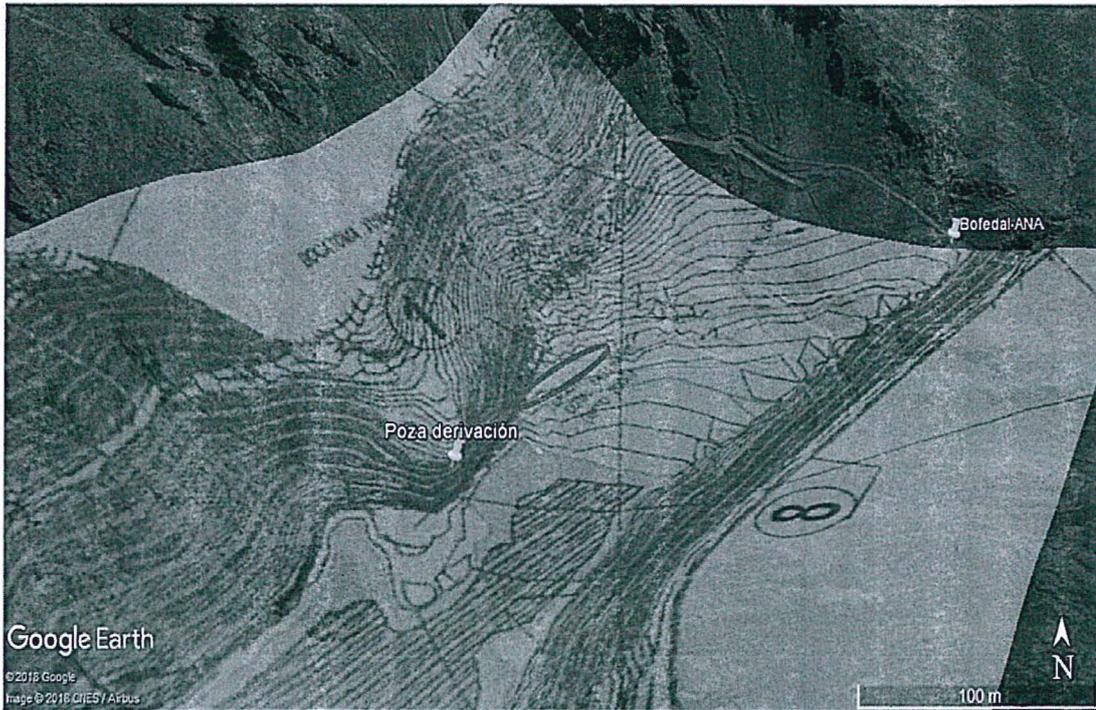
- 41. Del plano de obras de desvío y decantación del ITS Recrecimiento del Depósito de Relaves Chinchán de la Cota 4490 a la cota 4499 msnm y obras conexas, se observa que el área donde se ubico el canal de tierra se encuentra por debajo del buzón de recuperación de agua (marcado como N° 1), por lo cual no puede captar el agua proveniente del canal de tierra registrado por la presente supervisión. Lo señalado se muestra a continuación:

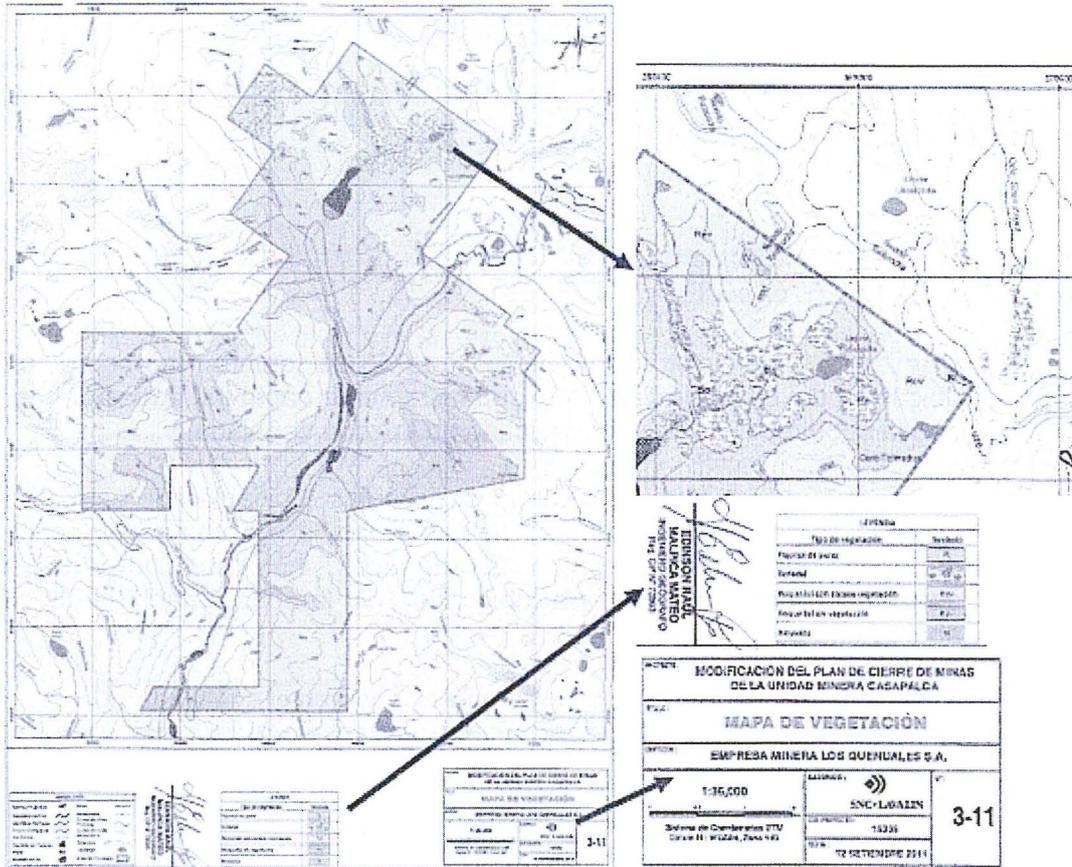
Mapa de vegetacion 3-11. Modificacion del PCM de la UM Casapalca, aprobado por al RD N°032-2012-MEM/AAM, sustentado por el Informe N°128-2012-MEM-AAM/MPC/RPP.

MEM/AAM sustentado por el Informe N°128-2012-MEM-AAM/MPC/RPP para verificar la extensión del bofedal, además, tal como se mencionó líneas arriba se ha expuesto que la supervisión presentó las fotografía N.° 72 en donde se observa el bofedal. A continuación, se muestra el mencionado plano:
