Resolución Directoral N° 3364 -2018-OEFA/DFAI

Expediente N° 1634-2018-OEFA/DFAI/PAS

EXPEDIENTE N° : 1634-2018-OEFA/DFAI/PAS  
 ADMINISTRADO : ARUNTANI S.A.C.  
 UNIDAD FISCALIZABLE : TUCARI FLORENCIA  
 UBICACIÓN : DISTRITO DE CARUMAS Y PROVINCIA DE  
 MARISCAL, DEPARTAMENTO DE MOQUEGUA  
 SECTOR : MINERÍA  
 MATERIAS : COMPROMISOS AMBIENTALES  
 RESPONSABILIDAD ADMINISTRATIVA

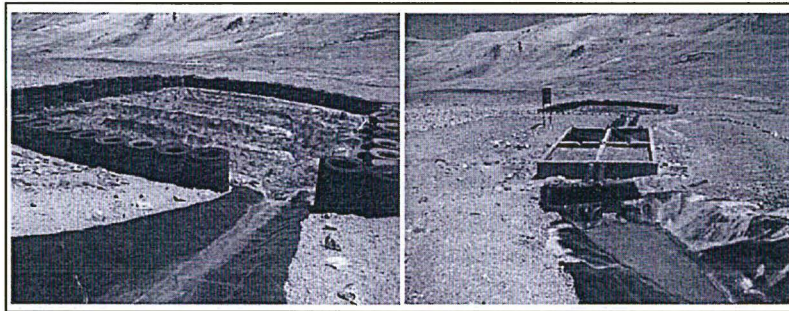
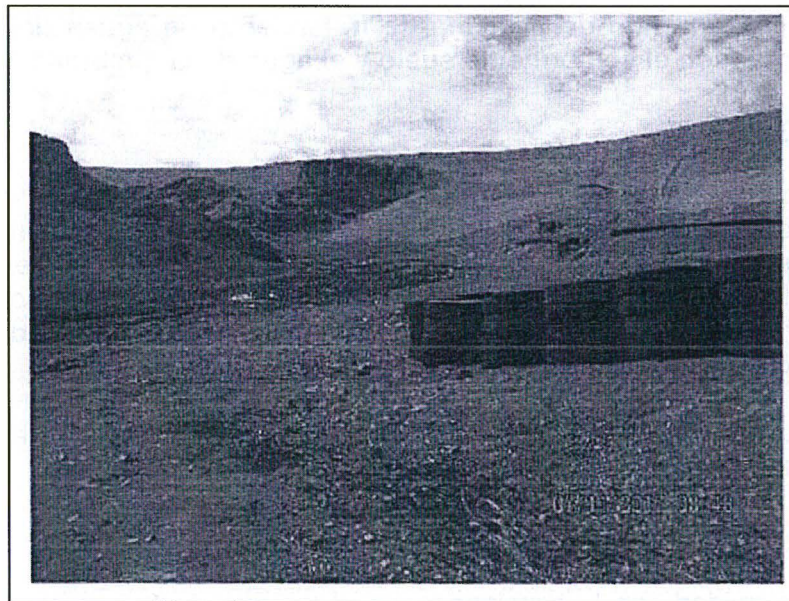
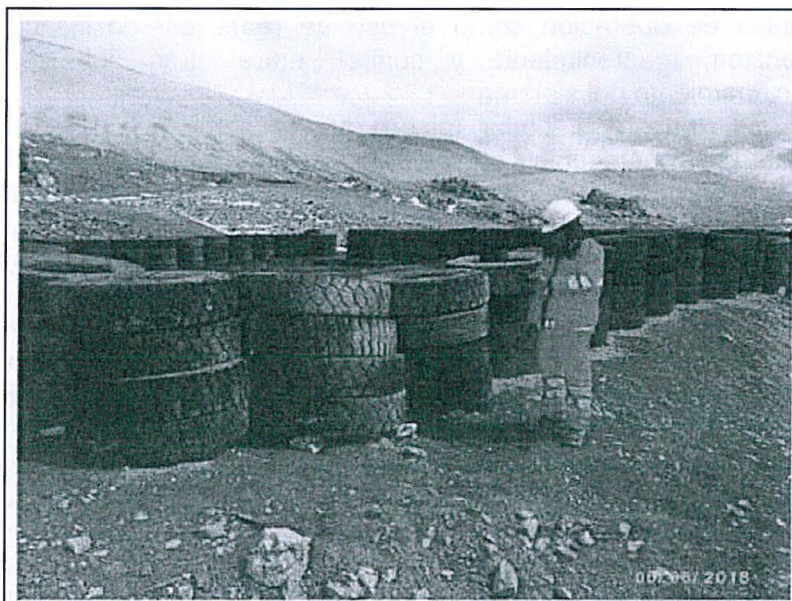
51. El titular minero en su escrito de descargos alegó que remedió tanto el perímetro del sistema de tratamiento de aguas ácidas del botadero como el sistema de tratamiento en sí, a través de la reposición del sustrato respectivo; agregó que actualmente el área observada se mantiene remediada. A fin de acreditar su alegación, el titular minero presentó las siguientes fotografías:

- Sobre el particular, tal como se describió en el Informe de Supervisión, de las evidencias recogidas en campo, el rebose del agua ácida procedente de la poza tipo serpentín (wetland) y su escurrimiento en el suelo, huella sobre el terreno cercano a la quebrada Margaritani, se debió a la obstrucción de las tuberías de dicha poza.

- En supervisiones posteriores, el equipo supervisor ha tomado muestras de suelo para garantizar los trabajos de remediación de suelos.
  - Los trabajos realizados consisten en el mantenimiento del sistema de rebose que se encontraba obstruido y la remediación del suelo aledaño del serpentín del Wetland Norte.

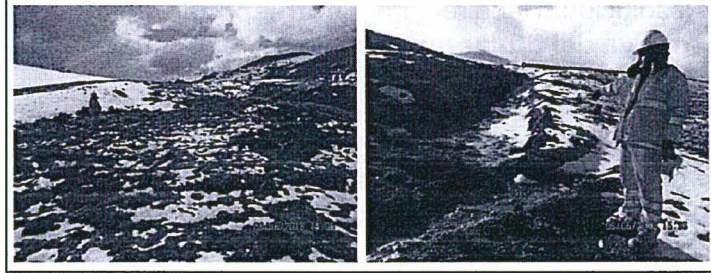
afloramiento colindante con la poza de decantación N° 2, por tanto, las mismas corresponden a un área natural. A fin de acreditar su alegación, el titular minero presentó las siguientes fotografías:

- El titular minero pudo haber implementado: sistemas de contención alrededor del perímetro de la poza de decantación N° 2 mediante canales perimetrales que puedan contener el efluente para que en caso se produzca un reboce, pueda ser recirculado posteriormente al sistema; sensores automáticos con señales auditivas que indique que se ha sobrepasado el borde libre de la poza, de tal manera que se pueda cerrar el paso del efluente hacia la misma; inspecciones rutinarias al sistema de tratamiento con la finalidad de detectar de manera anticipada cualquier deficiencia en la infraestructura de tratamiento a fin de evitar situaciones de derrame de efluentes hacia el exterior; actividades de mantenimiento calendarizado del sistema de tratamiento con la finalidad de que opere de manera adecuada, sin que se presenten obstrucciones que generen situaciones como las observadas en la supervisión.

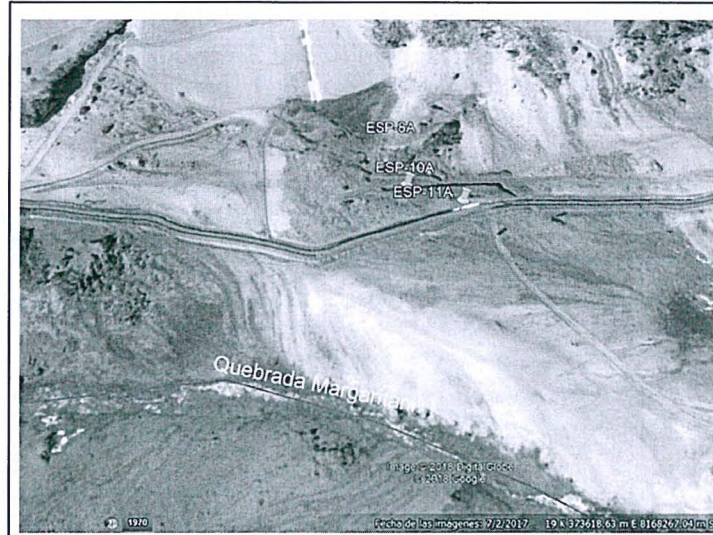
las aguas industriales que se infiltraban en el cuerpo del depósito de desmonte, habrían llegado hacia la napa freática, siendo el cuerpo receptor impactado las aguas subterráneas presentes a nivel subsuperficial, por lo que se advierte que dicha agua industrial constituiría un efluente al descargar a un cuerpo receptor. A continuación, se grafica lo descrito:

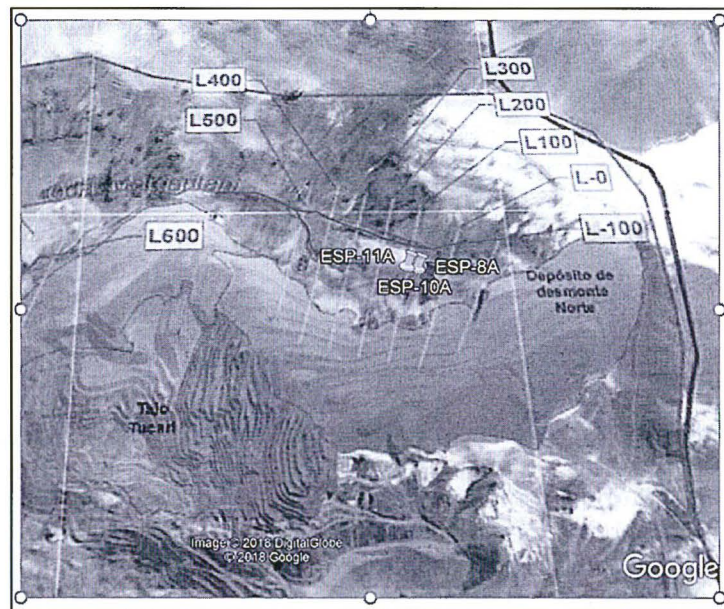
- desmante, se encuentran afectados por el aporte de los lixiviados, asociados al depósito de desmante norte<sup>42</sup>.
- Existen las condiciones favorables para la lixiviación de los metales y su transporte, a partir del depósito de desmontes norte<sup>43</sup>, hacia los cuerpos de agua, a través de filtraciones y afloramientos que fueron demostrados con el estudio de tomografía geoelectrica<sup>44</sup>.
  - Los puntos de control tomados en el depósito de desmante ESP-8A, ESP-10A y ESP-11A, se encuentra dentro del área donde se llevó a cabo el estudio tomografía geoelectrica en el sector I Quebrada Margaritani<sup>45</sup>, tal como se muestra a continuación:

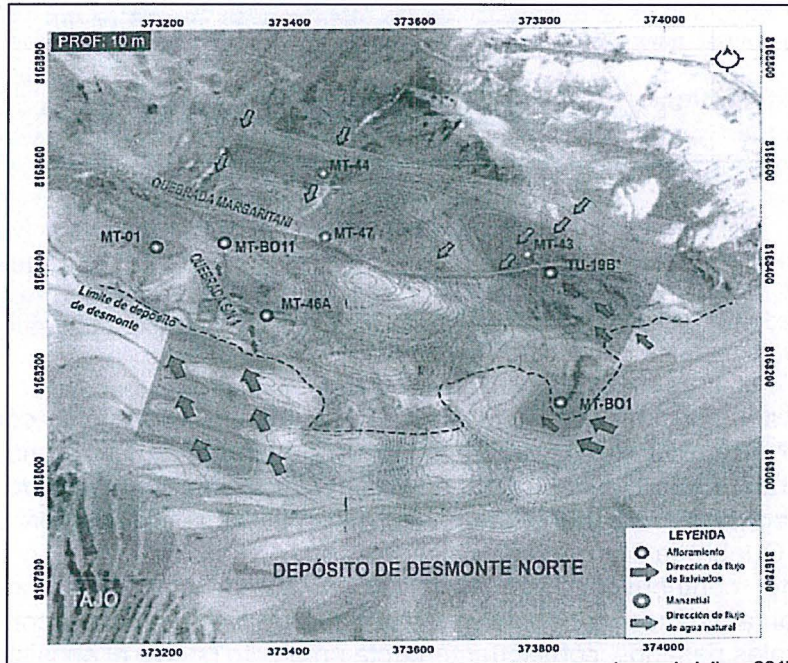
Quebrada Margaritani, quebrada sin nombre 1 y el depósito de desmonte norte<sup>46</sup>, son resistividades bajas de 6.1 a 13.2 Ohm.m (tonos violetas a rojizos), que se extiende en dirección NO-SE y a medida que profundiza reduce su extensión y cambia de dirección E-O. En la superficie esta resistividad se interpreta como lixiviados provenientes del depósito de desmonte Norte, estos flujos se desplazan por las fracturas (buzamientos de 60° a 70° hacia el este y fallas en las rocas volcánicas andesíticas), como se puede observar a continuación en la siguiente imagen:

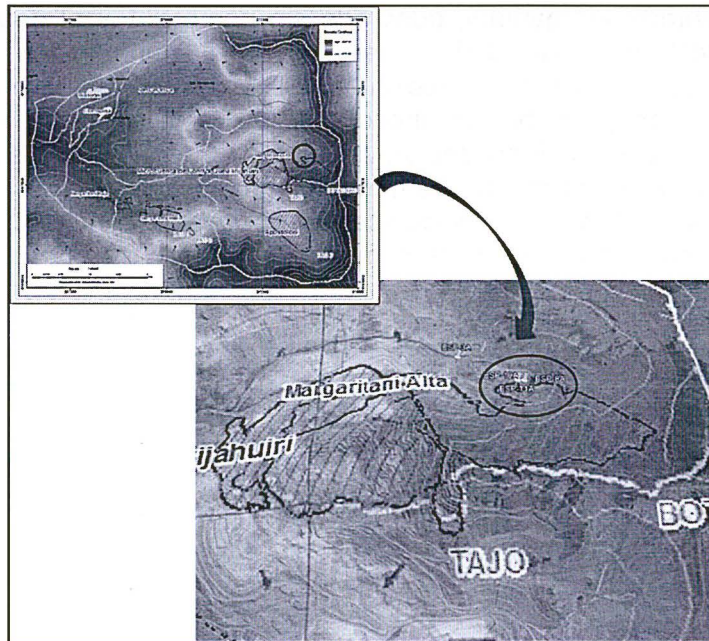
- De acuerdo a lo señalado en el Mapa de Conductividad Hidráulica Kx, en el área del proyecto Aruntani, el flujo de aguas subterráneas se dirige de las partes topográficas altas (áreas de recarga) hacia las topográficamente bajas (áreas de descargas), y como se puede apreciar en el mencionado mapa, las direcciones preferenciales de las aguas subterráneas van hacia las quebradas Margaritani y Apostoloni, principales ejes de drenaje superficial en la zona, cuyos cursos tienen dirección preferente E-O, con mayores velocidades a lo largo de las zonas de fallas o zona de contacto geológico<sup>47</sup>. Lo descrito se puede apreciar a continuación en el siguiente Mapa:

- Las aguas ácidas observadas y monitoreadas en el punto de control ESP-8A, ESP-10A, ESP-11A en el depósito de desmonte se infiltran hacia el interior, migrando hacia la napa freática y consecuentemente alterando la calidad de las aguas subterráneas, afectando a los afloramientos, Quebrada sin nombre 1 y Quebrada Margaritani, ubicados aguas abajo del depósito de desmontes Norte, contribuyendo con la alteración de las condiciones naturales de acidez y contaminándolos debido al incremento de la presencia y concentración de metales pesados, consecuentemente un efecto nocivo al ecosistema existente (flora y fauna) y áreas circundantes.

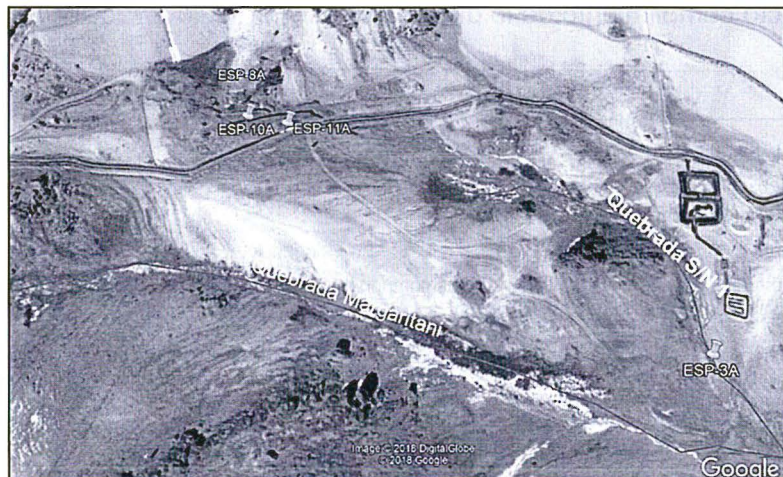
<sup>64</sup> Ubicación del hecho imputado

120. Advertimos que, los afloramientos de agua presentes aguas abajo del depósito de desmontes muestreado en el punto de control ESP-3A<sup>64</sup> presentan aguas con características ácida pH (2,56) y niveles altos de metales pesados (As total 0,919 mg/L; Cu total 85,51 Hierro (Fe) total 1241 mg/L y Zn total 29,47 mg/L) que al discurrir hacia la quebrada Margaritani, estarían generando un posible efecto nocivo al ecosistema existente (flora y fauna) y áreas circundantes<sup>65</sup>.
