**EXPEDIENTE N°** : 2070-2018-OEFA/DFAI/PAS  
**ADMINISTRADO** : EMPRESA PETROLERA UNIPETRO ABC S.A.<sup>1</sup>  
**UNIDAD FISCALIZABLE** : LOTE IX  
**UBICACIÓN** : DISTRITO DE PARIÑAS, PROVINCIA DE TALARA Y  
 DEPARTAMENTO DE PIURA  
**SECTOR** : HIDROCARBUROS MAYORES  
**MATERIA** : MEDIDAS DE PREVENCIÓN  
 RESPONSABILIDAD ADMINISTRATIVA  
 DESCONTAMINACIÓN DE SUELOS  
 MULTA

Lima, 31 DIC. 2018

#### III.1 Hecho imputado N° 1: Petrolera Unipetro ABC S.A.C. no adoptó las medidas de prevención para evitar los impactos ambientales negativos producto de fugas, derrames o liquesos:

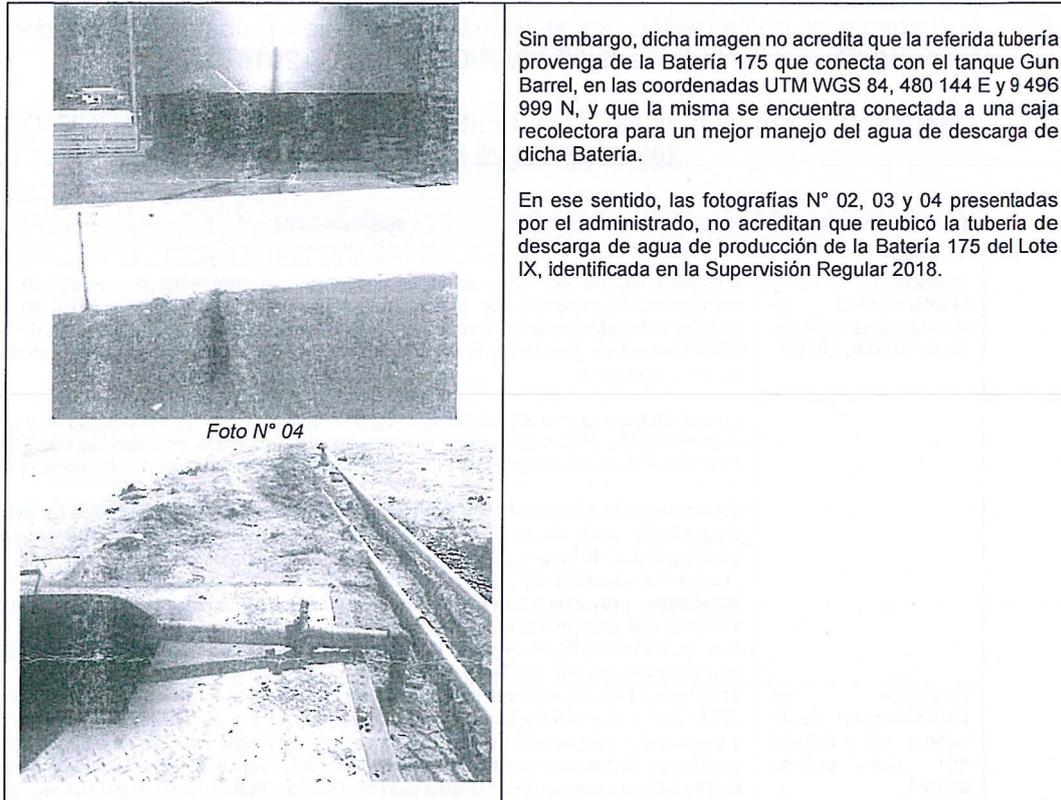
Sin embargo, dicha imagen no acredita que la referida tubería provenga de la Batería 175 que conecta con el tanque Gun Barrel, en las coordenadas UTM WGS 84, 480 144 E y 9 496 999 N, y que la misma se encuentra conectada a una caja recolectora para un mejor manejo del agua de descarga de dicha Batería.

En ese sentido, las fotografías N° 02, 03 y 04 presentadas por el administrado, no acreditan que reubicó la tubería de descarga de agua de producción de la Batería 175 del Lote IX, identificada en la Supervisión Regular 2018.
