EXPEDIENTE N° : 1555-2018-OEFA/DFAI/PAS
 ADMINISTRADO : SHOUGANG HIERRO PERU S.A.A.¹
 UNIDAD FISCALIZABLE : MARCONA
 UBICACIÓN : DISTRITO DE MARCONA, PROVINCIA DE NAZCA, DEPARTAMENTO DE ICA
 SECTOR : MINERÍA
 MATERIA : RESPONSABILIDAD CON MEDIDA CORRECTIVA

Lima, 31 DIC. 2018

VISTOS: El Informe Final de Instrucción N.º 1833-2018-OEFA/DFAI/SFEM del 25 de octubre de 2018; y, escrito con registro N.º 096562 de fecha 30 de noviembre de 2018; y,

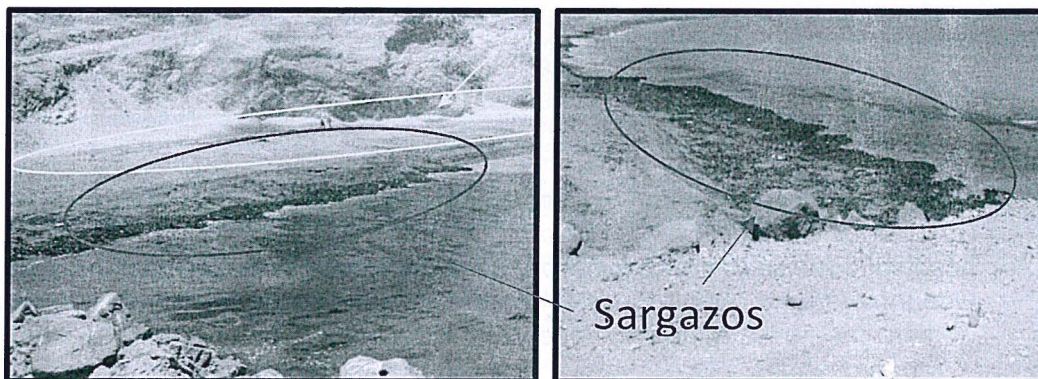
Vistas Fotográficas

17. Al respecto, el manejo inadecuado de efluentes provenientes de manera subterránea (filtraciones) desde el depósito de relaves, el cual según el monitoreo de sedimentos excede los contenidos de cobre y plomo (norma referencial canadiense), y que además, al encontrarse en contacto directo con el componente suelo, podrían alterar la calidad del mismo debido a la erosión y el aporte del cobre y plomo a éste, así como a la calidad del agua subterránea debido a la infiltración del efluente, llegando finalmente al océano, afectando la flora y fauna marina.

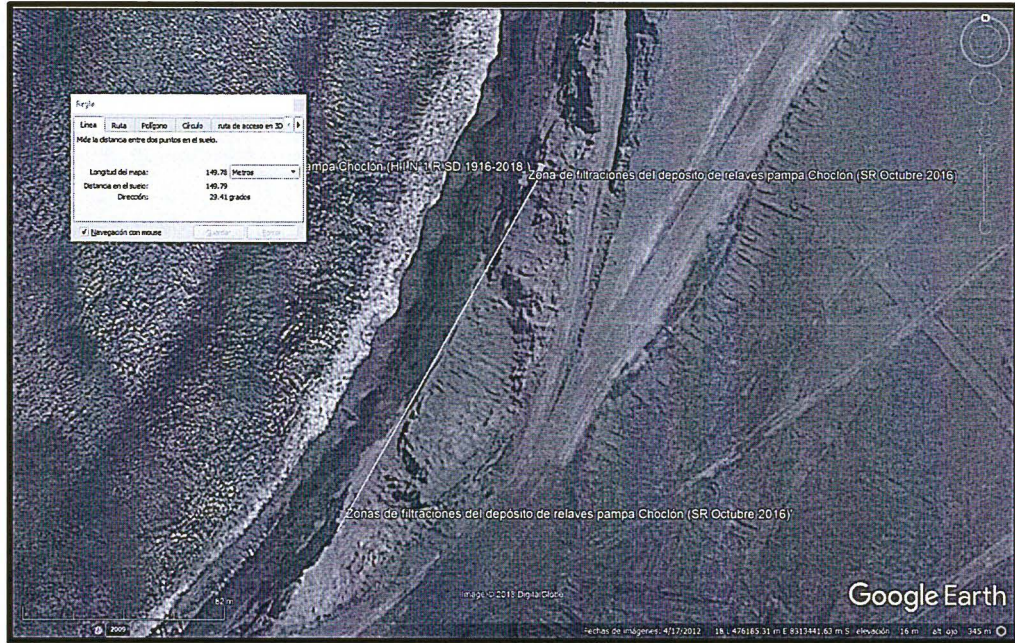
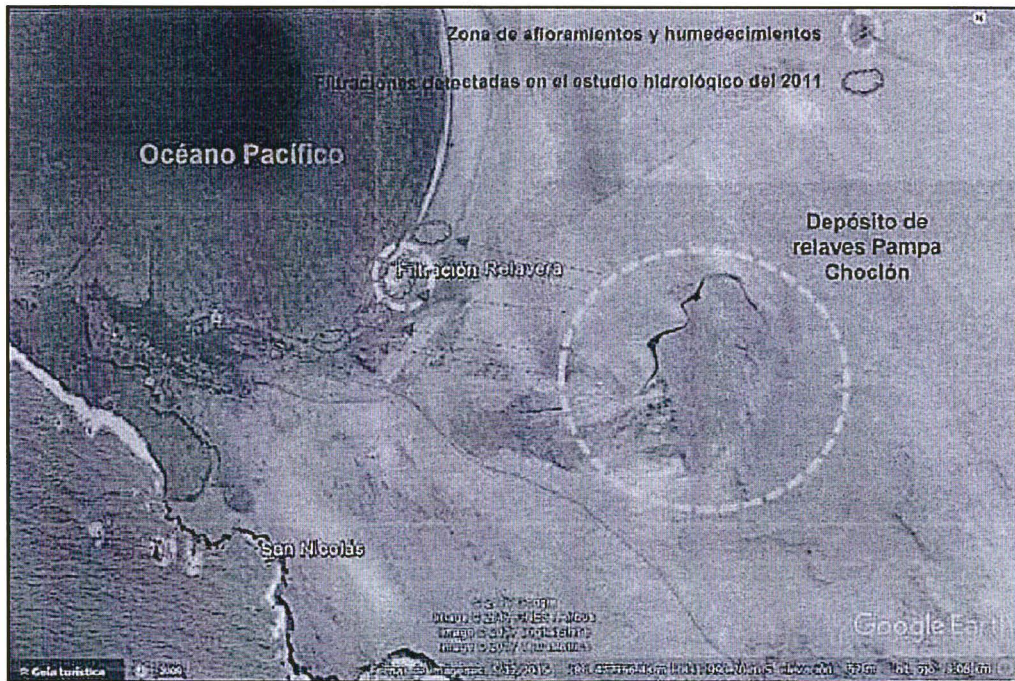
Superposiciones de coordenadas de las Supervisiones 2016 y 2017

25. De otro lado, cabe precisar que, de las coordenadas descritas en las Supervisiones Regulares 2016 y 2017, respecto del presente hecho imputado (por no adoptar las medidas de previsión y control a fin de evitar o impedir la acumulación de sedimentos con contenidos de cobre y plomo al pie del acantilado producto de dos zonas de filtraciones del depósito de relaves pampa Choclón), se advierte que el hallazgo N.º 01 de la Supervisión Regular 2017 (ubicado con coordenadas UTM WGS 84 E 476 185, N 8 313 441), **se encuentra dentro de la zona de infiltraciones** detectado en la presente Supervisión Regular 2016, tal como se aprecia de la superposición de coordenadas en el Sistema de Imágenes Satelitales Google Earth, toda vez que esta zona se extiende en el acantilado adyacente al mar con una dimensión aproximada de 700 m (según lo advertido por DSEM).

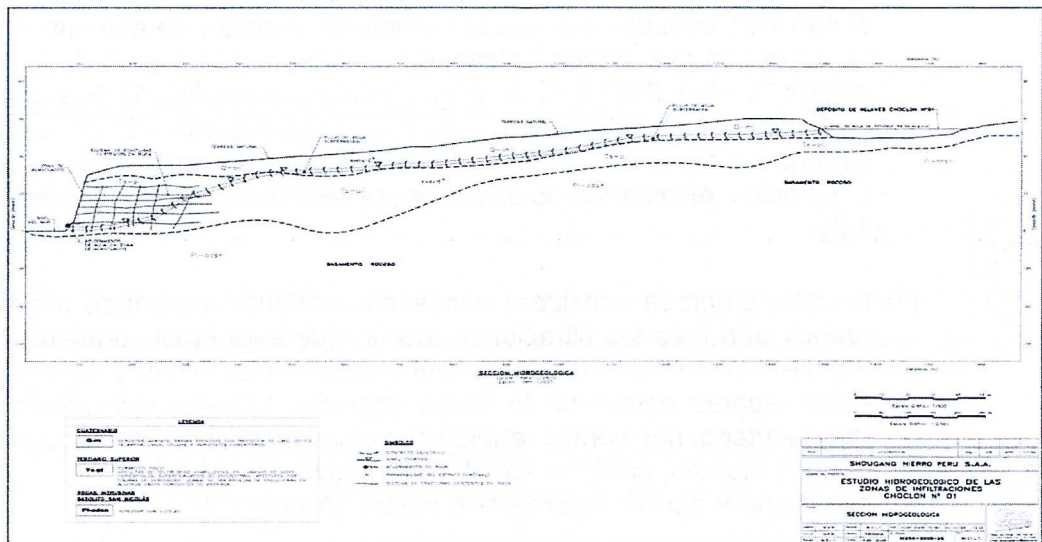
Fuente: Plano M294-2008-25

De acuerdo a las investigaciones hidrogeológicas realizadas, el nivel freático de la zona presenta una gradiente que varía gradualmente (desde del Depósito de relaves Choclón I hasta llegar al sector del Acantilado o caleta de Pescadores; donde afectada por la presencia de sistemas de agrietamientos existentes en la roca basal constituida por arcillitas; por lo que el flujo desciende verticalmente hasta sus afloramientos en el pie del acantilado.

- De acuerdo a lo señalado en el Estudio hidrológico, la roca basal cuyo sistema de agrietamientos afecta el flujo está constituida por **arcillitas**. Al respecto, la arcillita se compone de minerales como cuarzo, feldespatos, sericita, calcita, ilita, circón, pirita, magnetita y leucoxeno²¹.
- Por lo tanto, no se describe la presencia de minerales con aportes significativos de metales como cobre y plomo en el recorrido del flujo hacia el acantilado, por el contrario, dichos metales si se encuentran presentes en el relave y el agua sobrenadante, por lo que, sí existe una relación directa entre los contenidos metálicos en las muestras de sedimentos analizadas y el flujo proveniente del depósito de relaves pampa Choclón I.

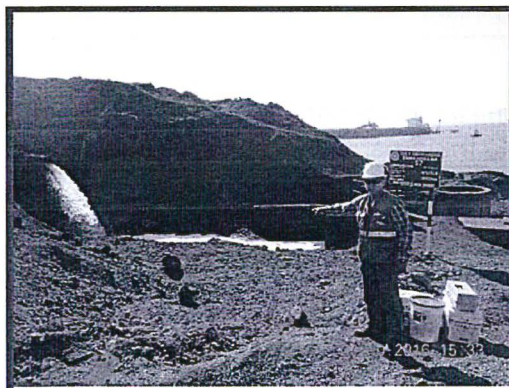
Fotografía N° 52: Punto de muestreo de agua residual industrial (S-7): Vista fotográfica donde se observa la ubicación del punto de muestreo.

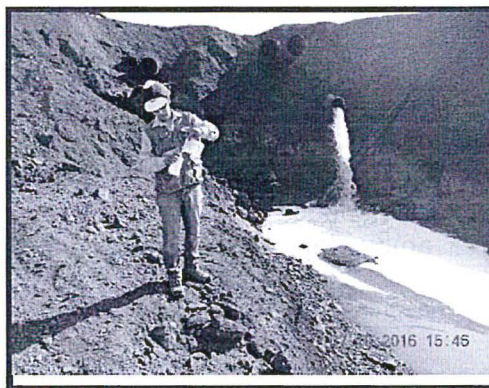
Fotografía N° 53: Punto de muestreo de agua residual industrial (S-7): Vista fotográfica donde se observa al personal del OEFA, realizando la toma de la muestra.

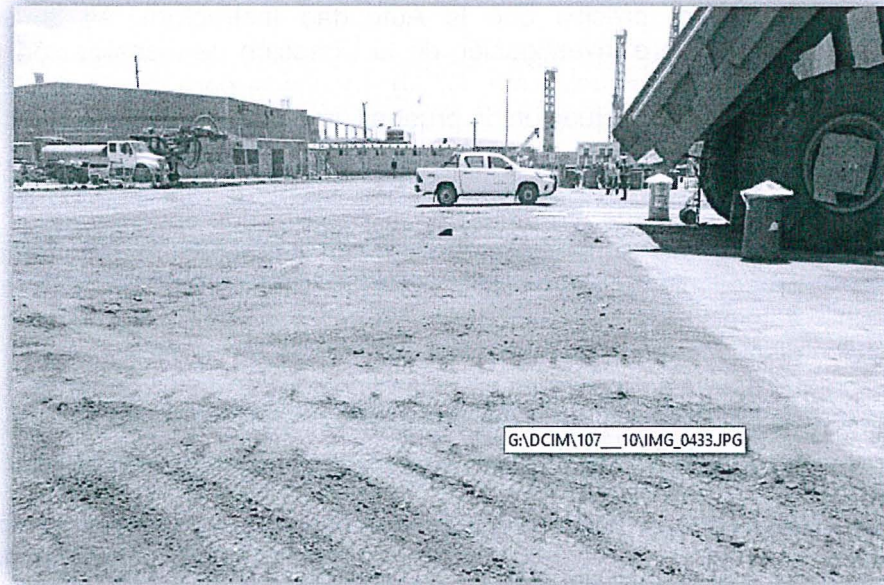
- De otro lado, el administrado señala en sus descargos que todos los talleres cuentan con Kits antiderrames, bandejas antiderrames y el suelo se mantiene sin contacto con hidrocarburos, para sustentar ello, adjunta el Anexo N° 5.3 "Evidencias Fotográficas 3", al respecto, de la revisión de las fotografías contenidas en el citado anexo, se advierte, que el administrado cuenta con bandejas y kit-antiderrames, los cuales son depósitos y recipientes para retener, controlar y limpiar derrames de hidrocarburos, su implementación se evidencia en el taller de mantenimiento (talleres de lubricación y equipo pesado, zonas con loza de concreto). Sin embargo, respecto a la zona del hallazgo (taller de reparaciones mayores, entre la sección de reparaciones mayores y sección de lubricación), es decir la zona fuera de la loza, únicamente presenta dos fotografías, que no evidencian la implementación de medidas para el control y manejo de lubricantes en dicha zona, ni acredita de manera fehaciente que el suelo se mantenga sin contacto con hidrocarburos, toda vez que no se muestra la zona en su extensión total, adjuntando solo vistas parciales, los cuales no son suficientes para verificar la situación actual del suelo.

Imagen 06. Zona de taller lubricación.

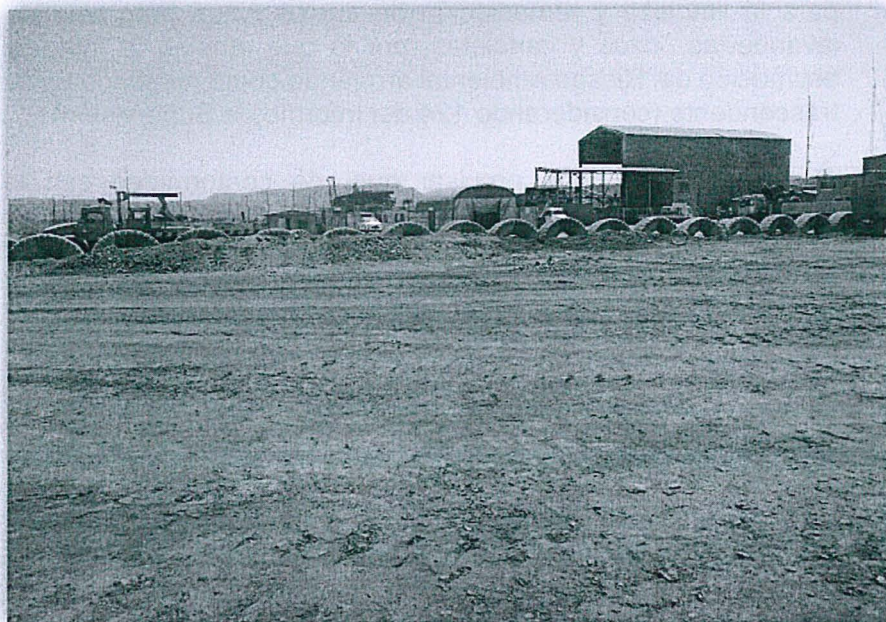
Imagen 07. Zona de taller de camiones, y equipos auxiliares.
