**EXPEDIENTE N°** : 2247-2018-OEFA/DFAI/PAS  
**ADMINISTRADO** : PLUSPETROL NORTE S.A.<sup>1</sup>  
**UNIDAD PRODUCTIVA** : LOTE 8  
**UBICACIÓN** : DISTRITO DE TROMPETEROS, PROVINCIA Y DEPARTAMENTO DE LORETO  
**SECTOR** : HIDROCARBUROS LÍQUIDOS  
**MATERIAS** : MEDIDAS DE DESCONTAMINACIÓN  
RESPONSABILIDAD ADMINISTRATIVA  
MEDIDA CORRECTIVA  
ARCHIVO  
REGISTRO DE ACTOS ADMINISTRATIVOS

Lima, 31 DIC. 2018

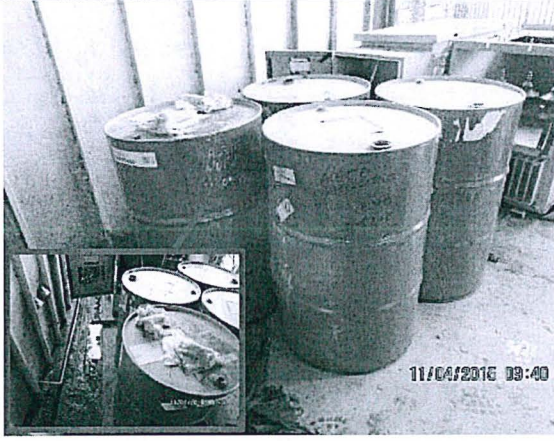
2.3	En el área de almacenamiento de transformadores malogrados <i>Schlumberger</i> , próximo al canal de drenaje abierto.		5 cilindros de 55 galones.	492752	9578270	Foto N° 2.94-D Foto N° 2.94-E	Productos químicos dispuestos sobre loza de concreto sin sistemas de contención y próximos a un canal de drenaje abierto.
3	Almacén de químicos del taller de inyección Skanska.	Productos químicos no identificados	10 recipientes de 18 litros cada uno.	492768	9578317	Foto N° 2.94-F	Productos químicos sin hojas de seguridad MSDS de fabricante, colocados sobre estantes metálicos, no cuenta con sistemas de contención.

<p>Fotografía N° 2.94-C: Área de mantenimiento y almacenamiento SCHLUMBERGER. Se observa dentro del taller de reparación de transformadores (taller SCHLUMBERGER), que se estaban almacenando sobre la losa de concreto y sin sistema de contención de derrames, 10 cilindros de 55 galones de capacidad, conteniendo aceite dieléctrico<sup>21</sup>.</p>	<p>(...) <u>Acta de Supervisión:</u> (...) - 10 cilindros dentro del taller de mantenimiento de transformadores y (coordenadas UTM WGS84: 492740 E, 9578285 N). (...)</p>
<p>2.3</p>	<p>En el área de almacenamiento de transformadores malogrados Schlumberger, próximo al canal de drenaje abierto.</p>
