## RESOLUCIÓN DIRECTORAL N° 00237-2019-OEFA/DFAI

**EXPEDIENTE N.º** : 1619-2018-OEFA/DFAI/PAS  
**ADMINISTRADO** : MINERA IRL S.A.<sup>1</sup>  
**UNIDAD FISCALIZABLE** : CORIHUARMI  
**UBICACIÓN** : DISTRITOS DE HUANTAN Y CHONGOS ALTOS,  
PROVINCIAS DE YAUYOS Y HUANCAYO,  
DEPARTAMENTOS DE LIMA Y JUNÍN  
**SECTOR** : MINERÍA  
**MATERIAS** : RESPONSABILIDAD ADMINISTRATIVA

#### III.1. **Hecho imputado N° 1: El titular minero no habría implementado un canal en la parte inferior de la cantera Willy I, para la derivación del agua de contacto hasta el sistema de tratamiento del depósito (botadero) de material inadecuado, incumpliendo su instrumento de gestión ambiental aprobado.**

- III.2. Hecho imputado N.° 2: El titular minero no captó las aguas superficiales del extremo sureste del botadero de material inadecuado (coordenadas UTM WGS: N8611231, E437167) hacia el sistema de tratamiento, de acuerdo a lo establecido en su instrumento de gestión ambiental.**

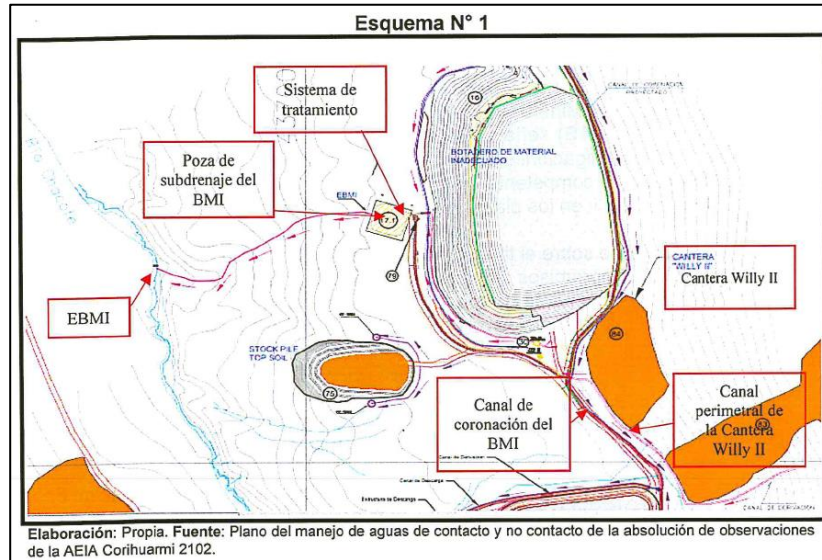
12. Cabe mencionar que el agua que es tratada en la poza de subdrenaje del BMI es derivada al río Chacote y controlado en la estación de monitoreo EBMI<sup>10</sup>, conforme al siguiente esquema:
