Organismo de Evaluación y
Fiscalización Ambiental - OEFA

RESOLUCIÓN DIRECTORAL N° 0705-2019-OEFA-DFAI

EXPEDIENTE N° : 1405-2018-OEFA/DFAI/PAS
ADMINISTRADO : COMPAÑÍA MINERA SAYAPULLO S.A.¹
UNIDAD FISCALIZABLE : PASIVO AMBIENTAL MINERO SAYAPULLO
UBICACIÓN : DISTRITO DE SAYAPULLO, PROVINCIA DE
GRAN CHIMÚ, DEPARTAMENTO DE LA
LIBERTAD
SECTOR : MINERÍA
MATERIAS : COMPROMISOS AMBIENTALES
RESPONSABILIDAD ADMINISTRATIVA
MEDIDA CORRECTIVA
ARCHIVO

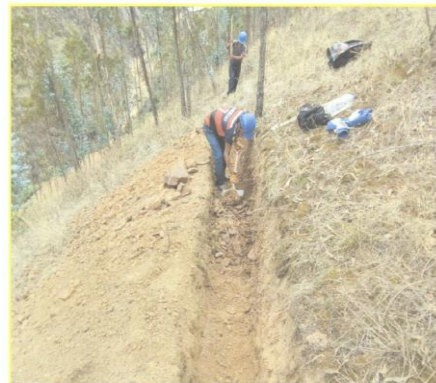
Foto 63. Conformación de canal de coronación, en la vista se observa el corte del terreno.

- (vi) No obstante, de la revisión de las fotografías N° 63 y 64 se advierte que no cuentan coordenadas UTM de ubicación, por lo que no se puede verificar si pertenecen a las relaveras en mención, del mismo modo, sólo se aprecia un tramo de las obras, y no la construcción de los trescientos setenta (370.0) metros lineales de canal de coronación (sección típica de 0.40 x 0.50 m); y los ciento ochenta y dos con setenta y seis (182.76) metros lineales de cunetas (sección típica en forma de triángulo de 0.50 m de alto y 0.70m de ancho).

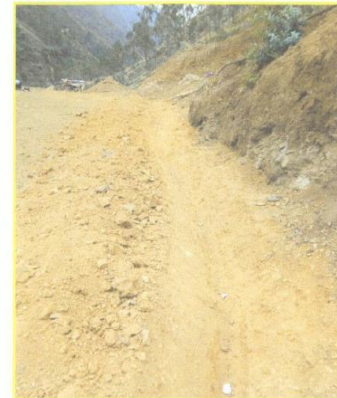
Foto 64. En la vista se aprecia la conformación de cunetas.

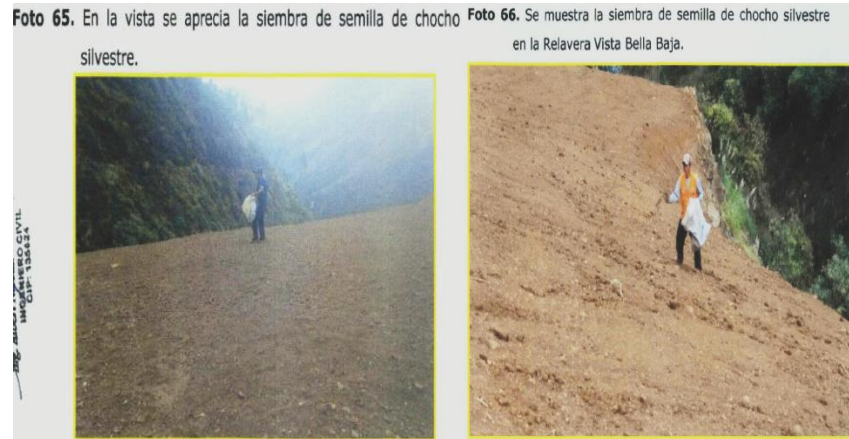
- (viii) Sobre el particular, se debe indicar que a la fecha de presentación del Segundo Informe de Cierre 2017 no presentó medios probatorios que acrediten la revegetación en dichos componentes de acuerdo a su instrumento de gestión ambiental. Cabe acotar que los únicos registros fotográficos solamente se verifica que personal se encuentra voleando de forma manual las semillas, tal como se muestra a continuación:

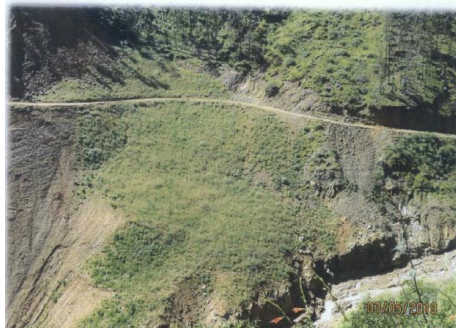
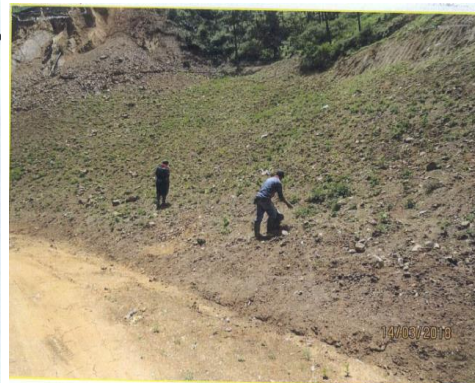
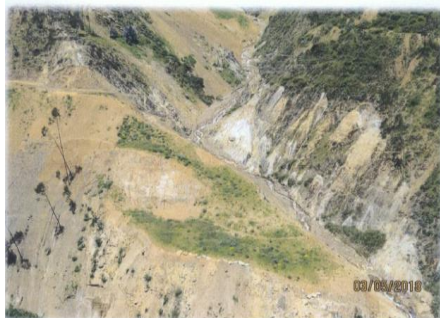
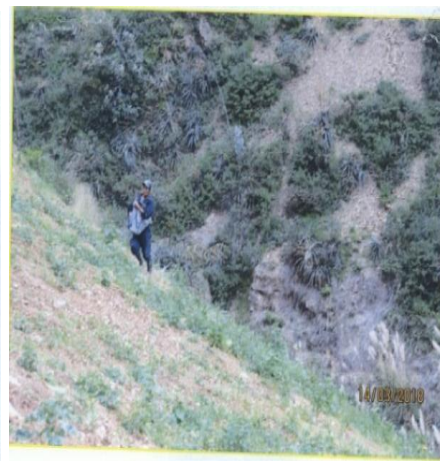
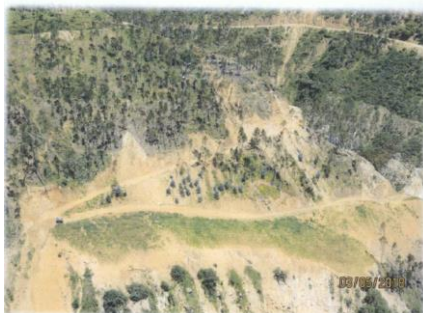
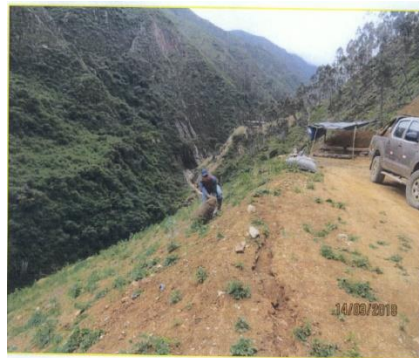
40. Posteriormente, mediante el escrito con registro N° 47596 del 30 de mayo del 2018, el administrado presentó el Informe de Rehabilitación Progresiva y Monitoreo del Primer Semestre 2018, en los cuales se puede apreciar el crecimiento de vegetación en las relaveras Vista Bella Baja, La Catedral y La Catedral I, tal como se verifica en las siguientes fotografías:

41. Ahora, que en las imágenes anteriores se evidencie presencia de vegetación en cada una de las relaveras, no significa que se haya corregido la conducta, puesto que, la autoridad administrativa no tiene certeza de que cada uno de los componentes se encuentren remediados conforme a las especificaciones técnicas establecidas en su instrumento de gestión ambiental.

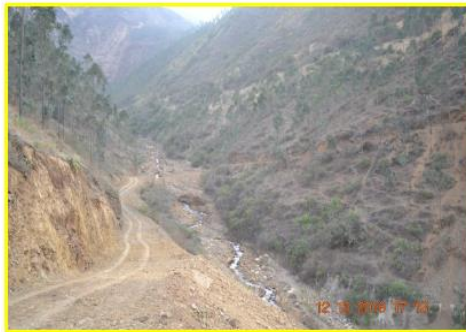
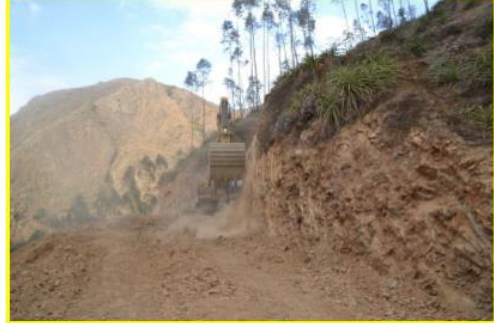
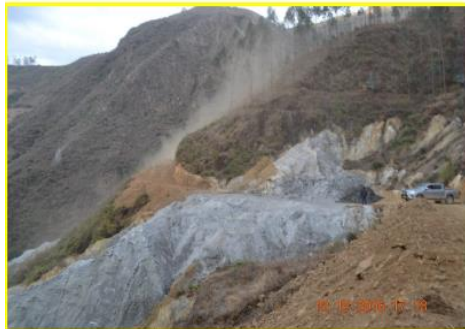
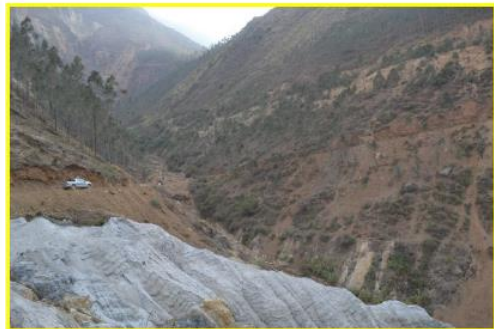
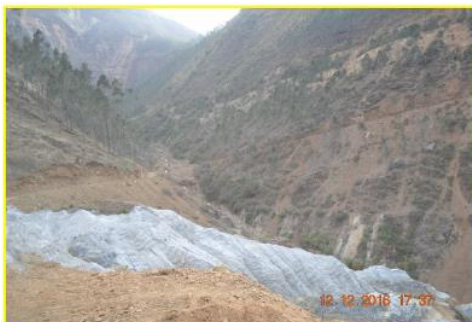
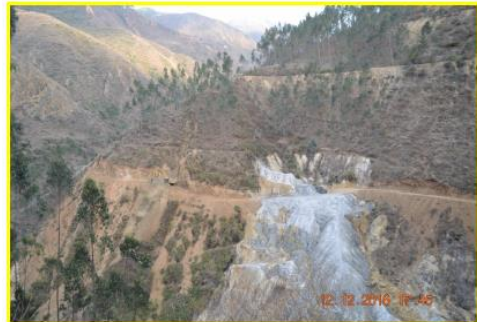
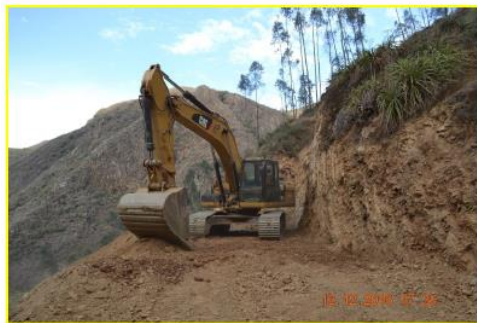
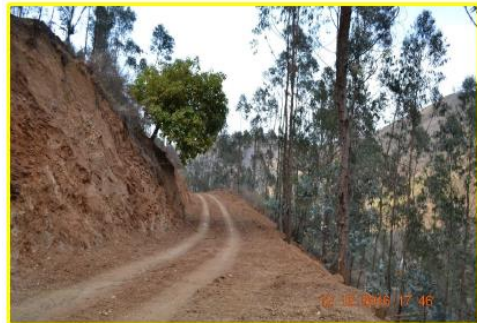
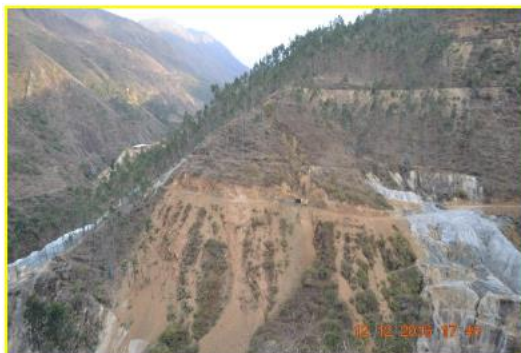
45. El administrado ha señalado en sus alegatos que en el año 2016 solamente implementó vías de acceso a las tres (3) relaveras materia de imputación, para lo cual presentó los siguientes registros fotográficos (los cuales fueron adjuntados en su escrito con registro N° 83712 del 19 de diciembre de 2016):

46. De la revisión de las imágenes anteriores, si bien se verifica la implementación de vías de accesos, sin embargo, no cuentan con coordenadas UTM de tal manera que identifique la zona donde se han desarrollado dichos trabajos y con ello determinar que estos componentes en realidad conducen a las relaveras.
47. Ahora, en el supuesto que las imágenes correspondan a las vías de acceso a las relaveras objeto de análisis; estos medios probatorios no pueden eximir de responsabilidad al administrado, puesto que, constituyen trabajos accesorios para lograr ingresar a las relaveras Catedral, Catedral I y Vista Bella, más no implican actividades de cierre de las relaveras propiamente dichas, esto es, aprobadas en sus instrumentos de gestión ambiental.

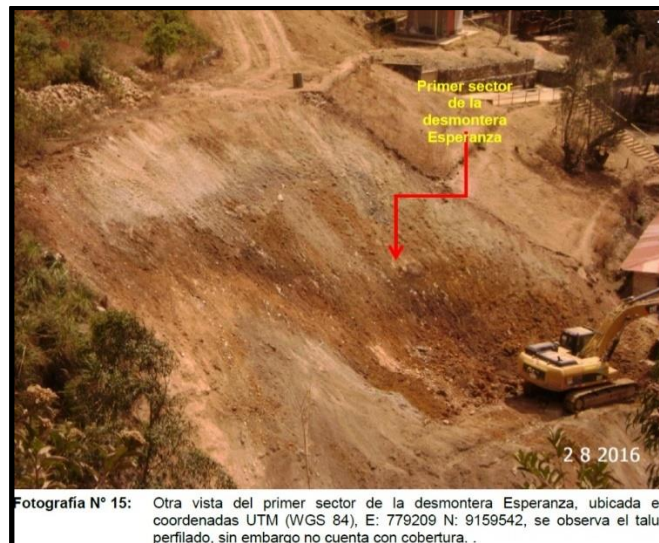
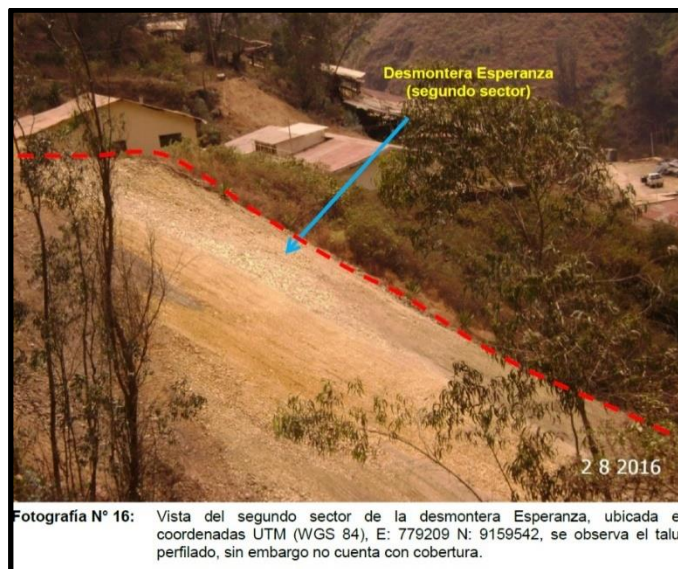
94. Cabe indicar que la falta de culminación de las actividades de cierre en la desmontera Esperanza podría genera un daño potencial al ambiente, dado que el material de desmonte considerado como un residuo peligroso se encontraría expuesto a las precipitaciones pluviales, las cuales podrían arrastrar dicho material hacia la quebrada Esperanza y luego llegar al río Sayapullo, afectando negativamente a la flora y fauna de las aguas que dependen de dichos cuerpos hídricos, y consecuentemente, una posible impacto a la salud de la población que podría utilizar estas aguas para el riego de sus sembríos y bebida de sus animales.
95. Adicionalmente, el hecho detectado en la Supervisión Regular 2016 genera una alteración del paisaje⁴³, el cual constituye un recurso natural escaso y difícilmente

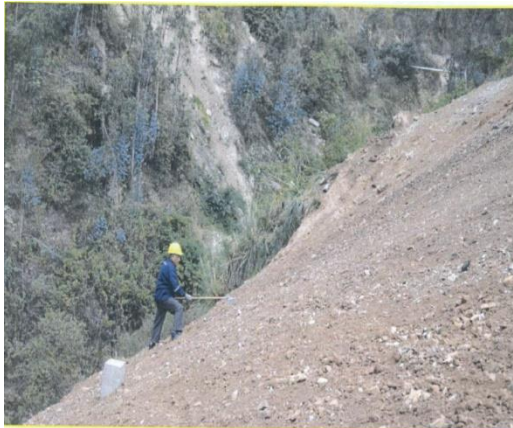
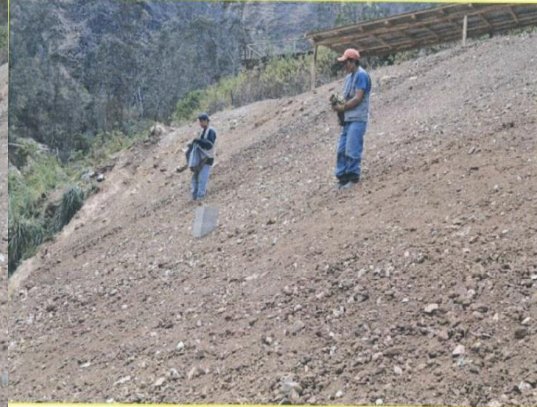
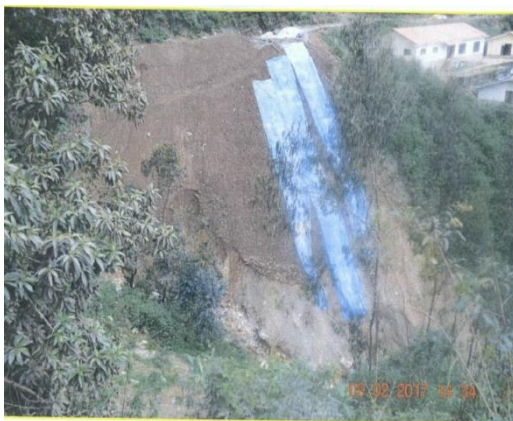
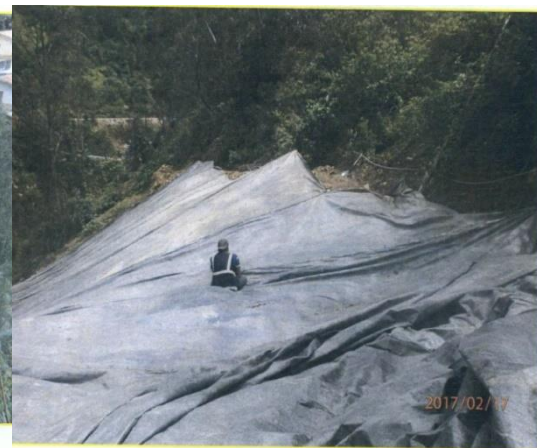
- (v) Posteriormente, mediante el escrito con N° Registro 44843 del 12 de junio del 2017 se presentó el Informe de Rehabilitación Progresiva y Monitoreo del Primer Semestre 2017, en el cual también se adjuntó registros fotográficos, en los cuales se verifica actividades de rastrillado, siembra de especies vegetales y ha colocado mantas sobre la superficie de la desmontera Esperanza, algunas de las cuales se muestran a continuación:

- (vii) En síntesis, de la revisión integral de los medios probatorios que conforman los escritos denominados levantamiento de hallazgos I y II y los Informe de Rehabilitación Progresiva y Monitoreo del Primer y Segundo Semestre 2017, solamente se evidencia la colocación de cobertura, rastrilleo y sembrío de especies sobre la superficie de la desmontera; mas no se advierte la restauración de la cubierta vegetal (crecimiento de las especies vegetales) del área del componente.

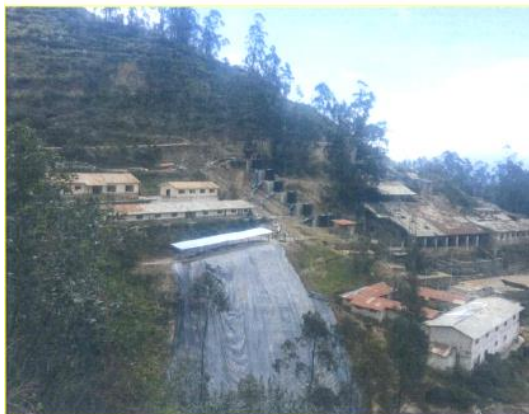
COBERTURA DE TAD DE LA DESMONTERA ESPERANZA

101. De las dos (2) imágenes anteriores, en una se advierte que procedió a colocar una manta sobre la superficie de la desmontera materia de imputación, mientras que en la otra fotografía sólo se aprecia el incremento del caudal en un extremo de una quebrada, cuya ubicación no es posible determinar dado que no cuenta con coordenadas UTM.

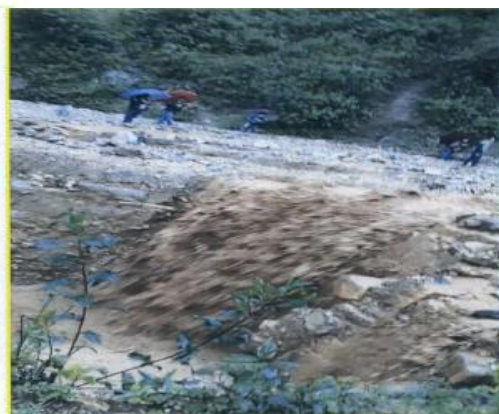
INCREMENTO DE CAUDAL EN LA QUEBRADA ESPERANZA

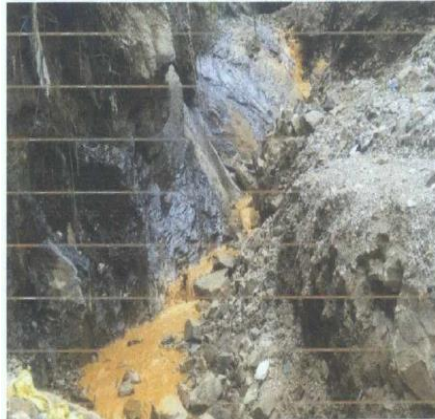
El agua discurre turbia desde la parte alta de la quebrada La Esperanza

- (xxi) Si bien de las vistas fotográficas se observa que el agua de la quebrada Esperanza es turbia y la coloración es ocre, el administrado no acredita que dichas aguas contengan metales pesados mediante un Informe de Ensayo de un laboratorio acreditado; y, además, no indica fecha cierta ni las coordenadas UTM Sistema WGS84.

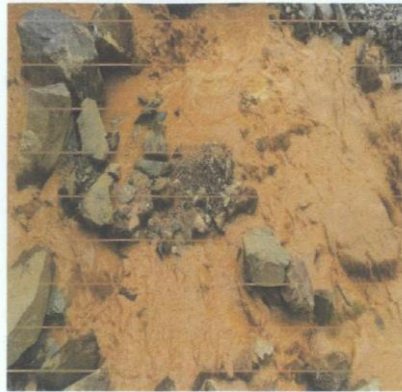
El agua muestra turbidez y un color anaranjado indicativo visual de la presencia de metales pesados

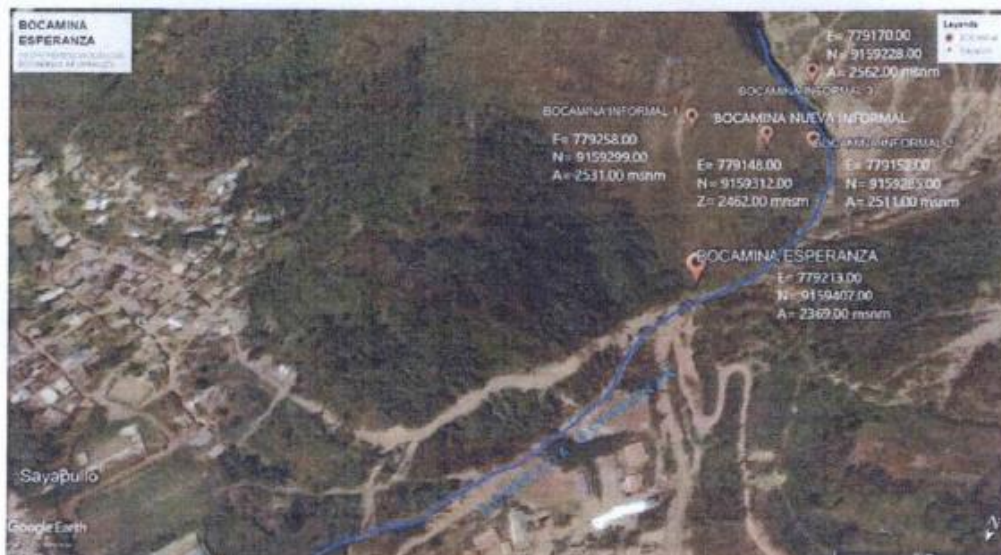
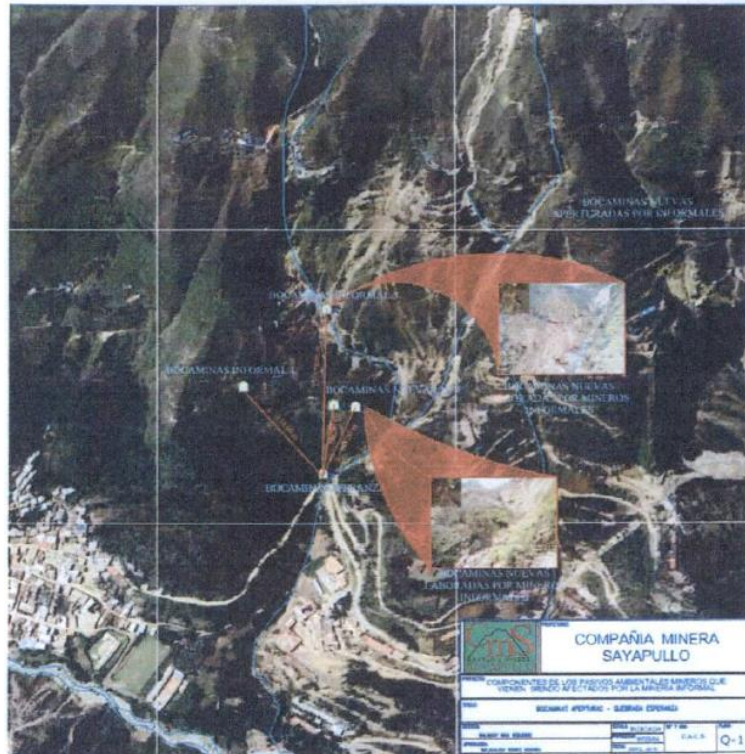
Planos de ubicación de bocaminas nuevas

169. De los mapas y las fotografías, se verifica que la ubicación de nuevas bocaminas construidas denota una cercanía a la bocamina Esperanza, sin embargo, no obra en el expediente un sustento técnico que demuestre que debido a la ejecución de estos componentes se ha generado daño estructural a la citada bocamina.

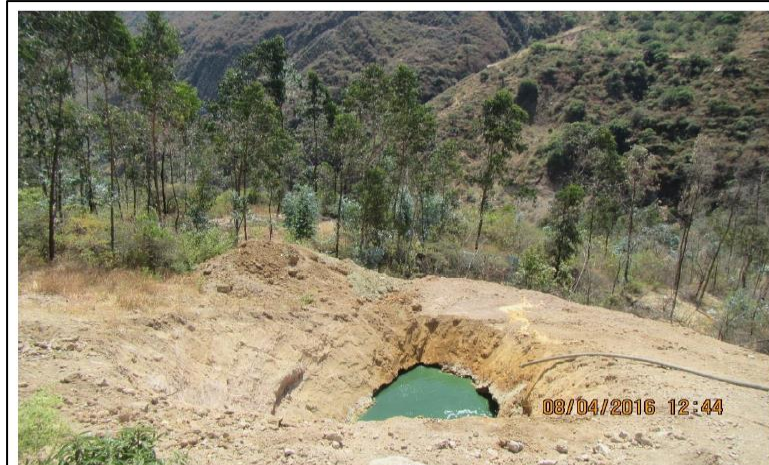
Fotografía N° 154: Vista panorámica del punto de muestreo ESP-2 - Agua de la poza de tratamiento manual del subdrenaje de la relavera Higospampa, que descarga a la poza de tierra, con coordenadas (UTM WGS-84), E 777022 N 9160597.

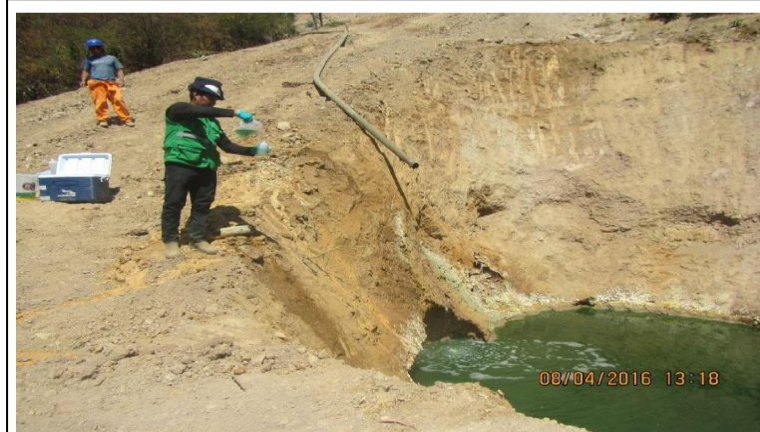
Fotografía N° 156: Personal del OEFA realizando la toma de muestra del efluente ESP-2 - Agua de la poza de tratamiento manual del subdrenaje de la relavera Higospampa, que descarga a la poza de tierra, con coordenadas (UTM WGS-84), E 777022 N 9160597.

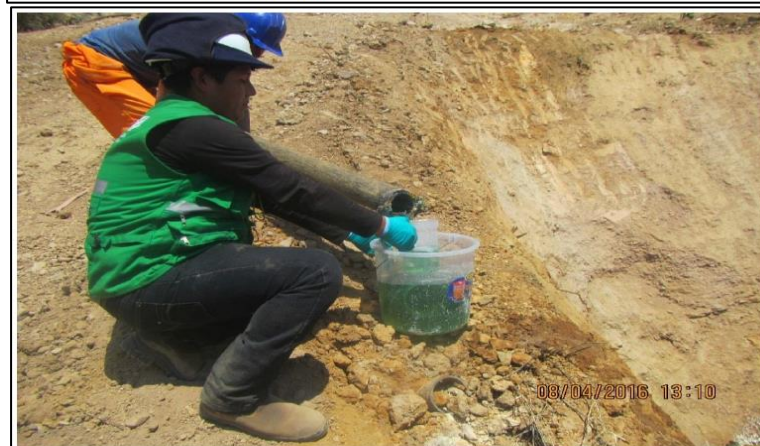
Fotografía N° 155: Personal de OEFA recolectando la muestra del efluente ESP-2 - Agua de la poza de tratamiento manual del subdrenaje de la relavera Higospampa, que descarga a la poza de tierra, con coordenadas (UTM WGS-84), E 777022 N 9160597.

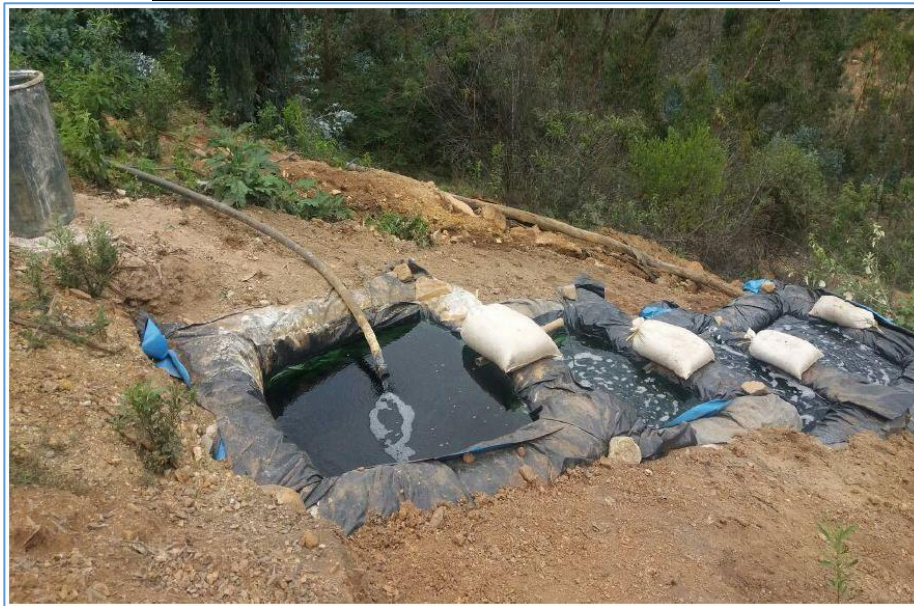
Sistema de Tratamiento Provisional con lechada de cal

208. A mayor abundamiento, en el Anexo I del Memorando N° 0986-2019-OEFA/DSEM, la DSEM consigna que durante la supervisión realizada del 13 al 16 de marzo de 2019 (en adelante, **Supervisión Regular 2019**) el sistema tratamiento provisional continúa en funcionamiento cuyo efluente descarga en la quebrada El Palto, mientras que el sistema de tratamiento biológico pasivo se encuentra inoperativo.

205. Siendo así, en el caso en concreto, no se puede determinar fehacientemente que el flujo que sirvió para la toma de muestra del punto ESP-2 corresponda a un efluente minero-metalúrgico, pues, si bien provenía de un tratamiento manual del subdrenaje de la relavera Higospampa efectuado en la poza N° 1, descargaba en una zona de roca caliza (poza N° 2), donde continuaba dicho proceso de tratamiento del agua.
206. Sin perjuicio de lo señalado anteriormente, en el escrito de descargos N° 2, el administrado ha demostrado que las pozas verificadas en la Supervisión Regular 2016 han sido sustituidas por otro sistema de tratamiento provisional con lechada de cal, el cual consta de cuatro (4) pozas revestidas con capacidad de doscientos (200) litros de agua, para una apreciación del nuevo sistema implementado se muestra la siguiente imagen:

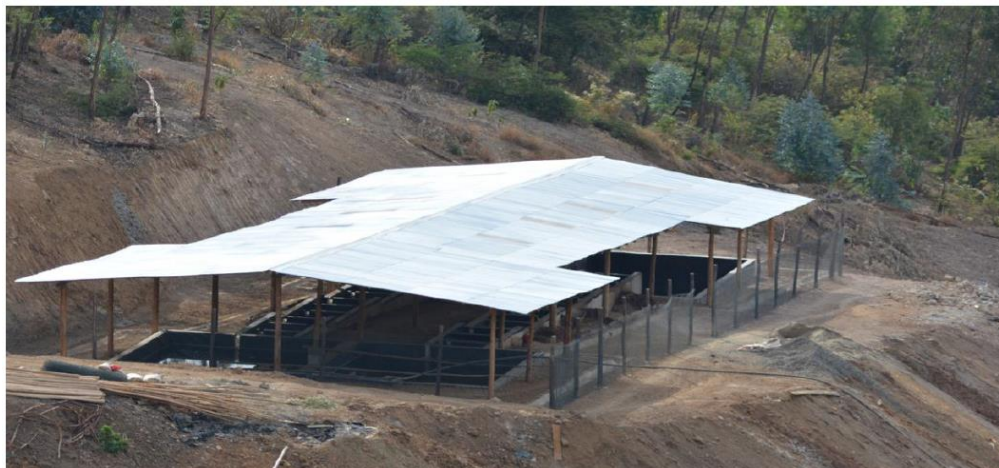
Planta de Tratamiento Pasivo para Drenajes Ácidos de la Relavera “Higospampa”

infraestructura no está en funcionamiento dado que se encuentra a prueba para mejorar su eficiencia, se muestra la siguiente imagen para su apreciación:

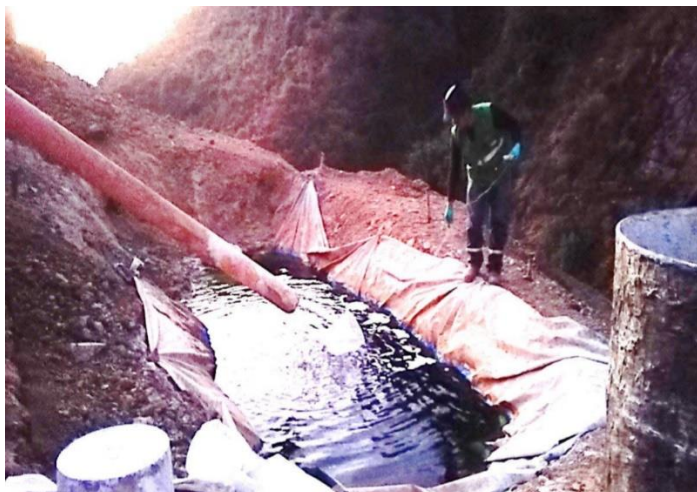
Fotografía N° 148: Toma de muestra en el punto ESP-1- Agua de la poza de tratamiento manual del subdrenaje de la relavera Vista Bella, con coordenadas (UTM WGS-84), E 778969 N 9160117.

223. Así, tenemos que los resultados de laboratorio de la muestra recabada en campo (denominada ESP-1) fueron comparados referencialmente con los Límites Máximos Permisibles para la descarga de efluentes líquidos de Actividades Minero – Metalúrgicas aprobados mediante el Decreto Supremo N° 010-2010-MINAM, obteniéndose excedencia en los parámetros pH, Sólidos Totales en Suspensión, Arsénico, Cadmio, Cobre, Plomo, Zinc y Hierro, conforme su aprecia en el siguiente cuadro:

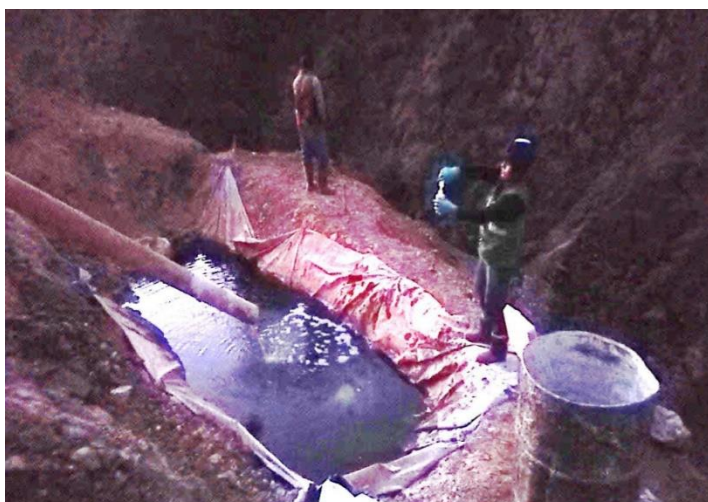
Fotografía N° 149: Personal de OEFA preservando la muestra del punto ESP-1- Agua de la poza de tratamiento manual del subdrenaje de la relavera Vista Bella, ubicado en coordenadas (UTM WGS-84), E 778969 N 9160117.

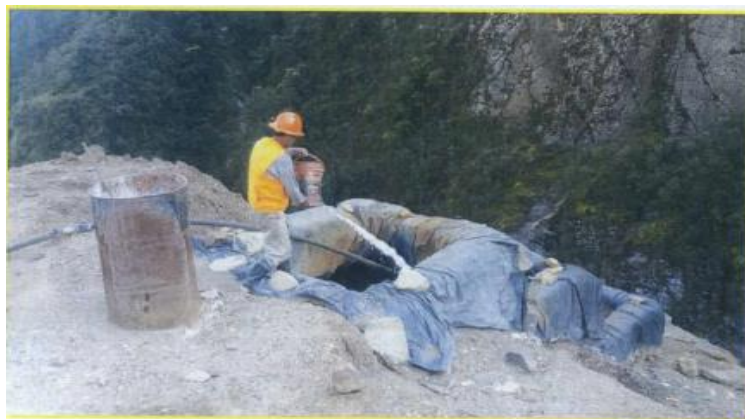
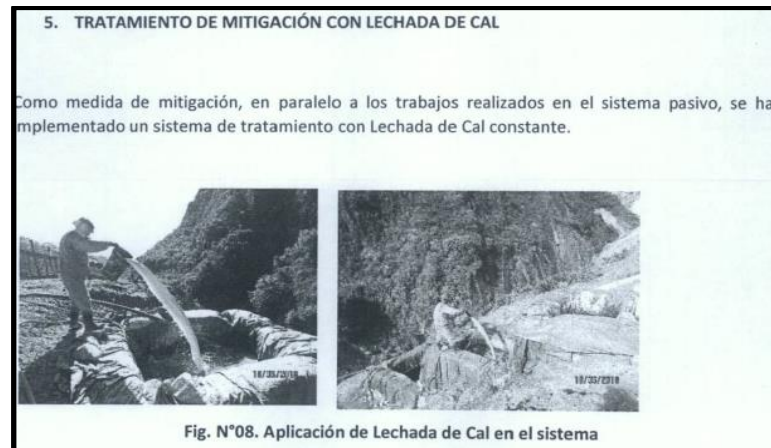
243. Sin perjuicio de lo mencionado anteriormente, es necesario acotar que la situación de la infraestructura verificada en la Supervisión Reglar 2016 ha cambiado, dado que fue reemplazado por otro sistema de tratamiento provisional para el efluente proveniente de la relavera Vista Bella.

244. Así, conforme a lo señalado por el administrado en los escritos de descargos N° 1 y N° 3, este sistema provisional consta de cuatro (4) pozas, donde las aguas se tratan con una solución preparada con doscientos (200) litros de agua y 5 (cinco) kilogramos de cal, el cual es realizado de manera diaria y en varios turnos, a fin de mejorar la calidad del efluente eliminando las impurezas, turbiedad y neutralizar la acidez (incremento del pH).

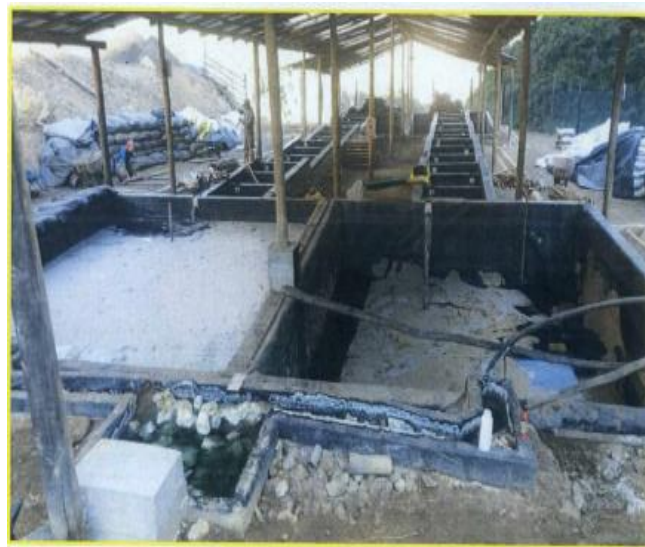
245. Asimismo, es importante señalar que en los escritos de descargos N° 1 y N° 3, se verifica que el administrado también ha implementado un sistema de tratamiento biológico pasivo de aguas ácidas, sin embargo, esta infraestructura no está en funcionamiento dado que se encuentra a prueba para mejorar su eficiencia, se muestra la siguiente imagen para su apreciación:

246. A mayor abundamiento, en el Anexo I del Memorando N° 0986-2019-OEFA/DSEM, la DSEM consigna que durante la Supervisión Regular 2019 el sistema tratamiento provisional continúa en funcionamiento cuyo efluente descarga en el río Sayapullo, mientras que el sistema de tratamiento biológico pasivo se encuentra inoperativo.
247. Por último, es preciso indicar que lo anteriormente señalado, no exime al administrado de cumplir con sus obligaciones, de conformidad con la normativa ambiental vigente y los compromisos asumidos en sus instrumentos de gestión ambiental, incluyendo hechos similares o vinculados al que ha sido analizado en la presente Resolución, y que pueden ser materia de posteriores acciones de supervisión y fiscalización por parte del OEFA.

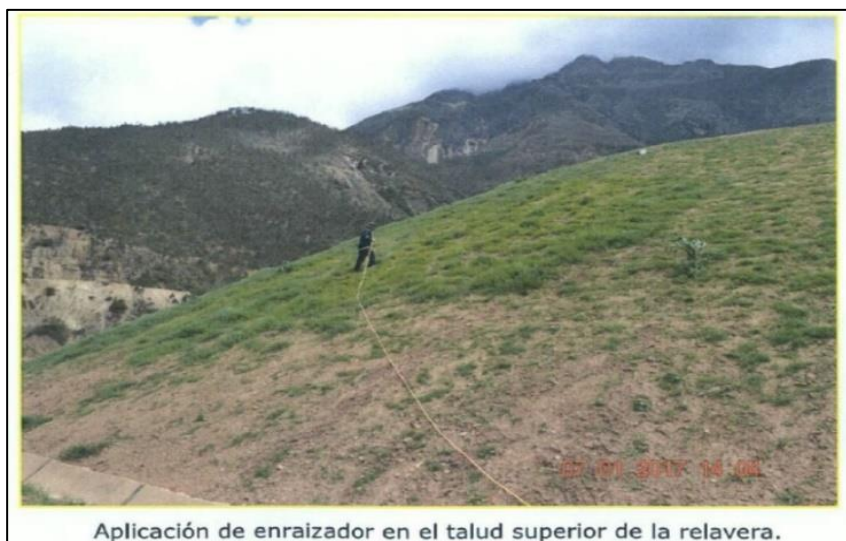
Relavera Higospampa

258. De las imágenes anteriores, se evidencia que las superficies de las relaveras materia de imputación se encontraban cubiertas con material orgánico y vegetación con crecimiento favorable.

Aplicación de enraizador en el talud superior de la relavera.

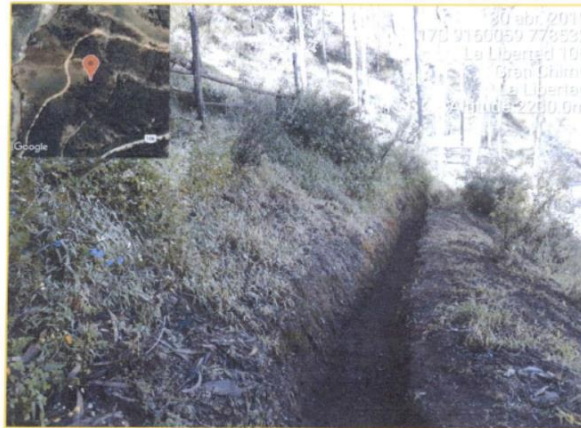
Canal de coronación de la relavera La Catedral con coordenadas UTM WGS 84 N 9160057, E 778532- 30 de abril del 2019

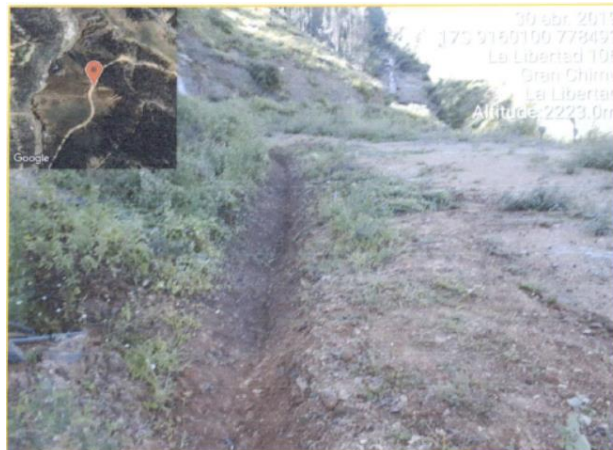
Cunetas de la relavera La Catedral con coordenadas UTM WGS 84 N 9160056, E 778495 - 30 de abril del 2019

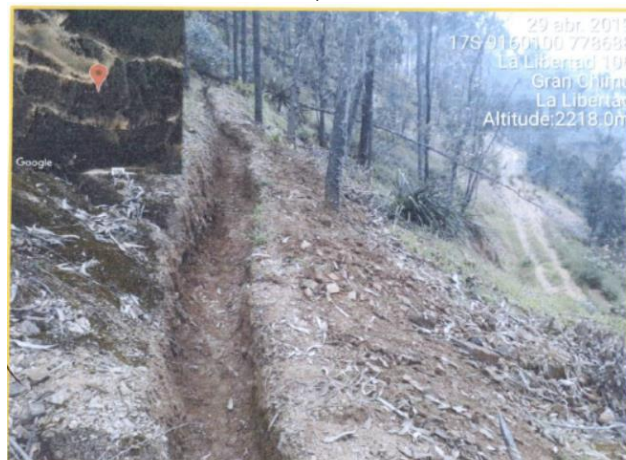
Canales de coronación de la relavera Vista Bella Baja con coordenadas UTM WGS 84 N 9160107, E 778694

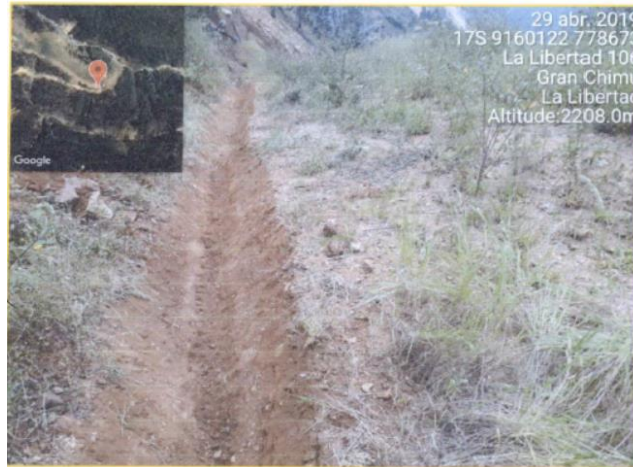
Cunetas de la relavera Vista Bella Baja con coordenadas UTM WGS 84 N 9160124, E 778665

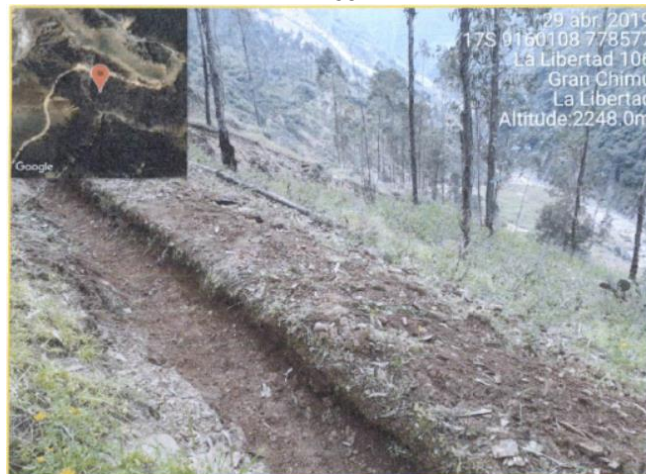
Canal de coronación de la relavera La Catedral I con coordenadas UTM WGS 84 N 9160106, E 778571

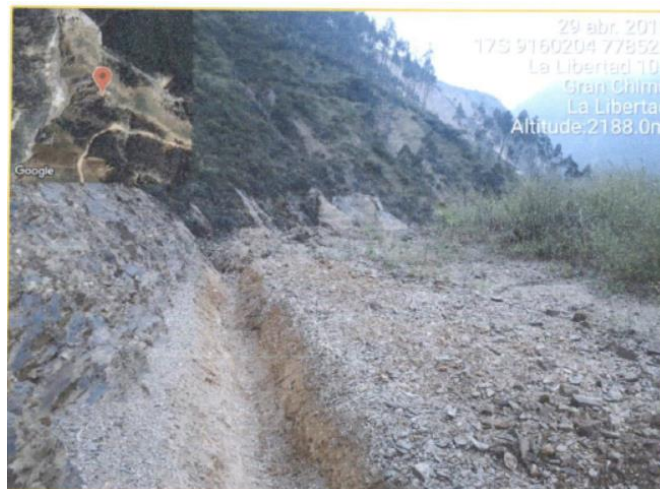
Cuneta de la relavera La Catedral I con coordenadas UTM WGS 84 N 9160201, E 778524

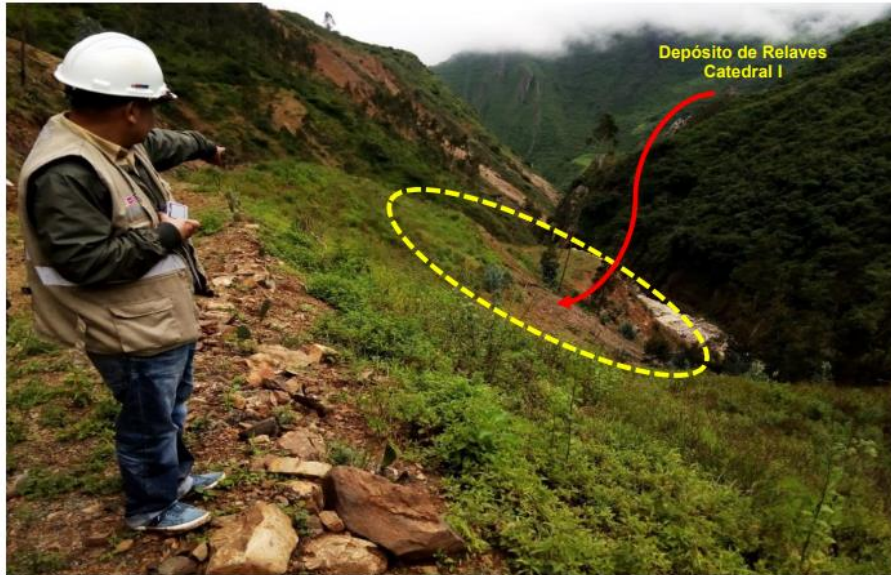
Fotografía N° 1: Vista del depósito de relaves Catedral I

291. Lo anterior se corrobora con el Anexo I del Memorando N° 0986-2019-OEFA/DSEM, en el cual la DSEM concluye que los trabajos realizados en la relavera La Catedral I cumple con las especificaciones técnicas de cierre consideradas en su certificación ambiental, dado que se verificó la presencia de

vegetación, un talud de aproximadamente 30° y que la cobertura del componente cuenta con una capa de 0.25 metros de suelo orgánico y una capa de 0.50 metros de arcilla. Se muestra la parte pertinente de dicho documento para mayor detalle:

Depósito de Relaves Catedral I	
Segunda MPCPAM Sayapullo	Supervisión marzo 2019
Se conformará un talud no menor de 1.8: 1 (H:V).	30°

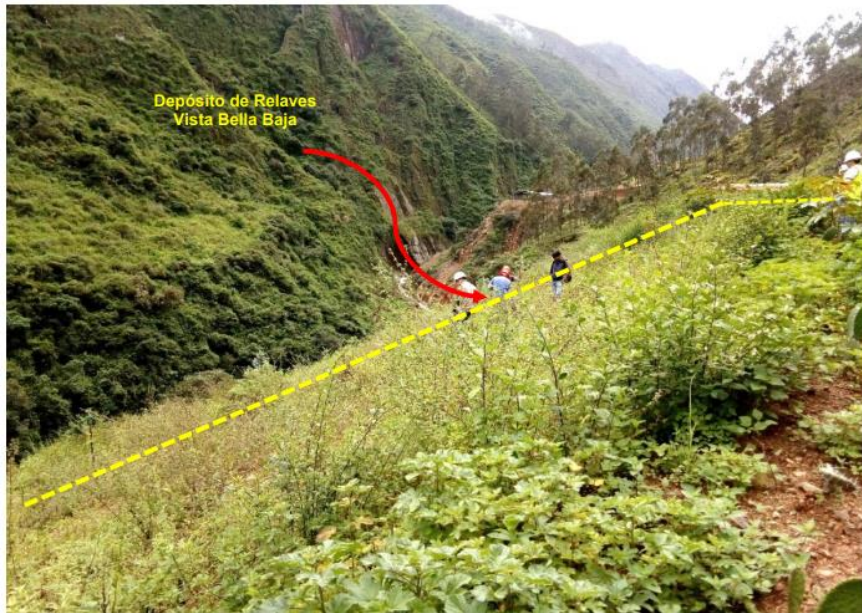
Fotografía N° 1: Vista de perfil del depósito de relaves Vista Bella Baja

294. Lo anterior se corrobora con el Anexo I del Memorando N° 0986-2019-OEFA/DSEM, en el cual la DSEM concluye que los trabajos realizados en la relavera Vista Bella cumple con las especificaciones técnicas de cierre consideradas en su certificación ambiental, dado que se verificó la presencia de vegetación, un talud de 27°¹¹⁷ y que la cobertura del componente cuenta con una capa de 0.40 metros de suelo orgánico y una capa de 0.50 metros de arcilla. Se muestra la parte pertinente de dicho documento para mayor detalle:

¹¹⁷ En el Anexo I del Memorando N° 0986-2019-OEFA/DSEM se indicó que la Segunda Modificación del PCPAM Sayapullo establece que el ángulo del talud no debe ser menor a 1.8: 1 (H:V), es decir, no menor de 29°. Ahora si bien en la Supervisión Regular 2019 se verificó que el componente denota un ángulo de 27°, es necesario tener en cuenta el margen de error del equipo (+/-1 grado), así como el error humano que involucra la medición.

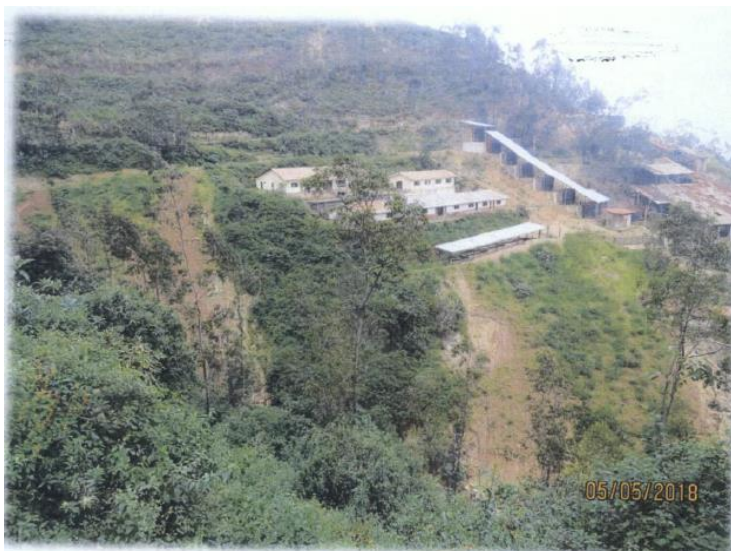
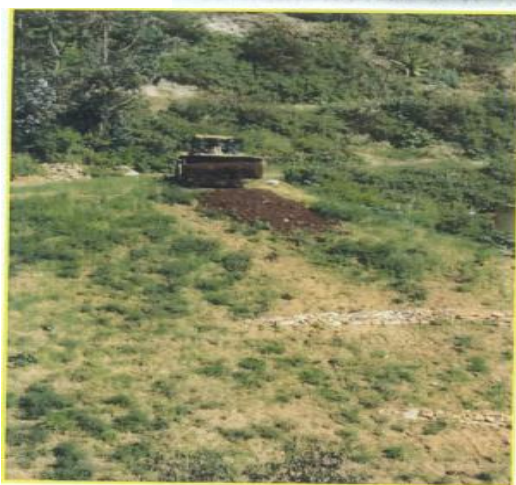
298. Sobre el particular, en el escrito con registro N° 47596 del 30 de mayo del 2018, el administrado presentó el Informe de Rehabilitación Progresiva y Monitoreo del Segundo Semestre 2018, en el cual se acompañan los siguientes registros fotográficos donde se advierte traslado del top soil y la colocación de esta cobertura sobre la superficie del depósito de desmonte Esperanza:

Traslado de Top soil para el talud.

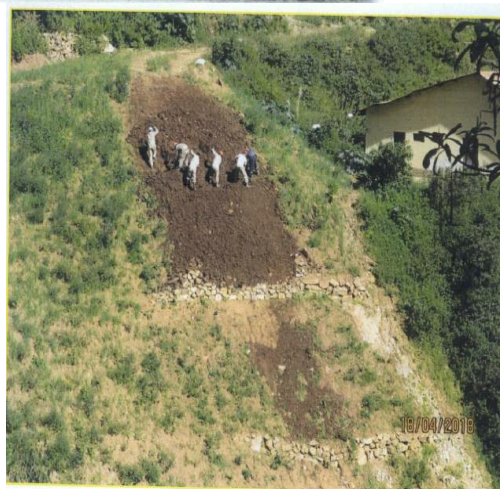
Perfilado de talud para mejoramiento del terreno.

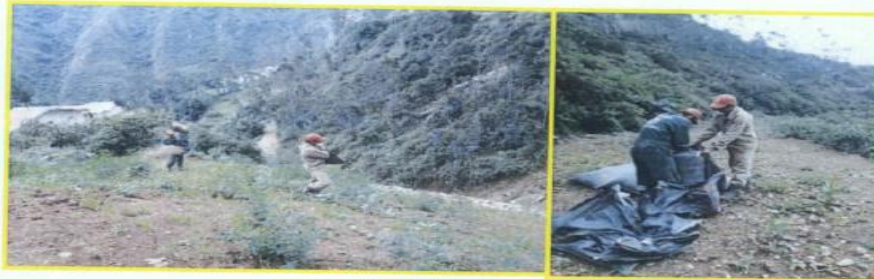
FERTILIZACION DE TALUDES DE LA ZONA 1 Y 2 DE LA DESMONTERA.

Para un buen establecimiento del forraje es necesario proveer al suelo de nutrientes que la planta pueda absorber logrando un mayor establecimiento en corto plazo por ello se fertilizo con los colaboradores de la empresa en taludes con gallinaza molida que fue trasladada y roseada con el metodo al voleo en la Desmontera.

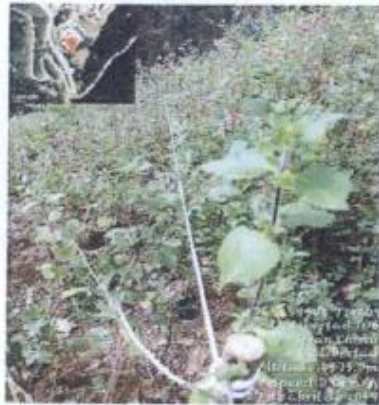
Foto 1. Transecto lineal
georeferenciado

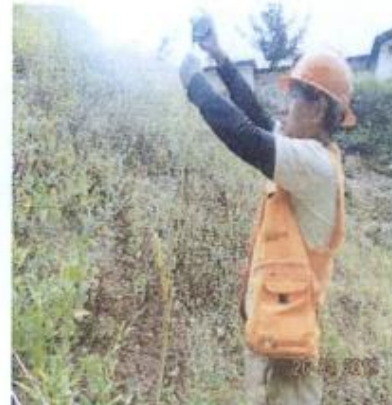
Foto 2. Revisión de la fenología de
las plantas registradas

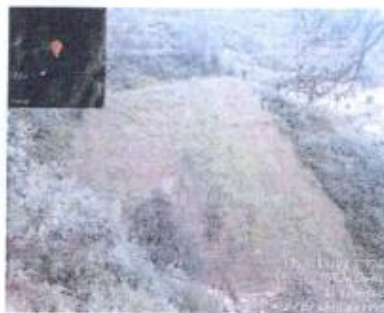
Foto 3. Vista general de la
desmontera Esperanza

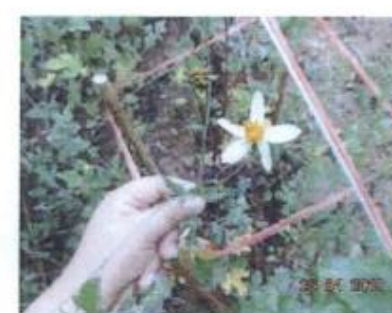
Foto 4. Revisión específica de las
especies registradas

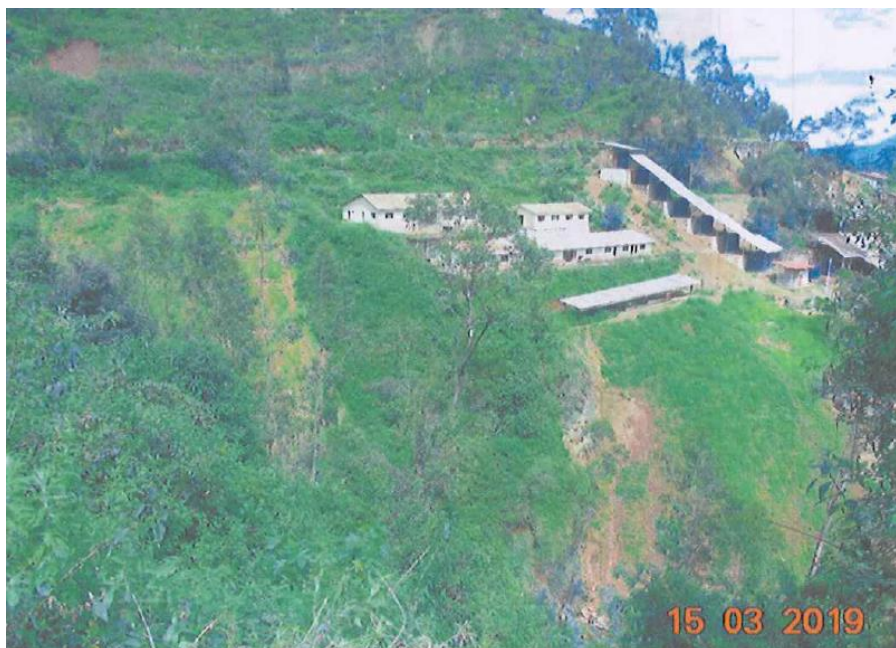
301. A mayor abundamiento, en la Supervisión Regular 2019 realizada a la unidad fiscalizable "Pasivos Ambientales Sayapullo", la DSEM pudo verificar las condiciones del depósito de desmonte Esperanza.
302. Así tenemos que, en el Acta de Supervisión de la Supervisión Regular 2019, el administrado acompañó un registro fotográfico de la desmontera materia de análisis, en la cual se aprecia el crecimiento de la vegetación:

303. Lo anterior se corrobora con el Anexo I del Memorando N° 0986-2019-OEFA/DSEM, en el cual la DSEM concluye que los trabajos realizados en la desmontera cumple con las especificaciones técnicas de cierre consideradas en su certificación ambiental, habiéndose revegetado de acuerdo a la topografía y el entorno paisajístico del lugar.
