Organismo de Evaluación y
Fiscalización Ambiental - OEFA

RESOLUCIÓN DIRECTORAL Nº 0719-2019-OEFA-DFAI

EXPEDIENTE N° : 1375-2018-OEFA/DFAI/PAS
ADMINISTRADO : COMPAÑÍA MINERA COLQUIRRUMI S.A.¹
CENTRO DE INVESTIGACIÓN Y ESTUDIOS
MINERO AMBIENTAL S.A.C.²
UNIDAD PRODUCTIVA : PASIVOS AMBIENTALES DE LA UNIDAD
MINERA COLQUIRRUMI – ÁREA HUALHAYOC
UBICACIÓN : DISTRITO Y PROVINCIA DE HUALGAYOC,
DEPARTAMENTO DE CAJAMARCA
SECTOR : MINERÍA
MATERIA : RESPONSABILIDAD ADMINISTRATIVA
ARCHIVO
MEDIDAS CORRECTIVAS

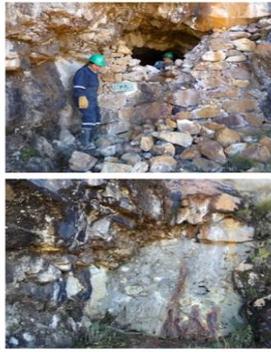
<p>Fotografía N° 414: Bocamina BQH-40, ubicada en el Sector 9, Mina Cerro Jesús, con coordenadas UTM WGS 84 - Zona 17 N 9252323, E 764184. La bocamina cuenta con un muro de mampostería y en su entorno superior formación rocosa.</p>

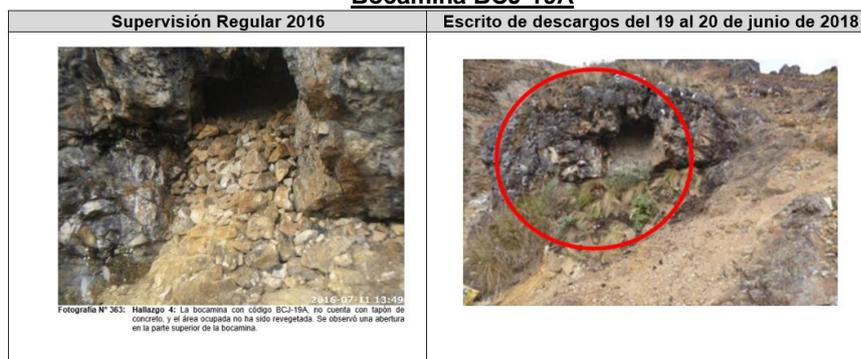
Bocamina BCJ-19A

55. De otro lado, la SFEM señaló que, de acuerdo al Informe final del PCPAM, la bocamina BCJ-19A debe tener cierre Tipo V; sin embargo, se advirtió que la misma no ha sido rellenada en su integridad con material de desmonte, ya que aún se observaba una abertura, así como solo se observa vegetación al pie de la bocamina. A continuación, se muestra la comparación de las fotografías:

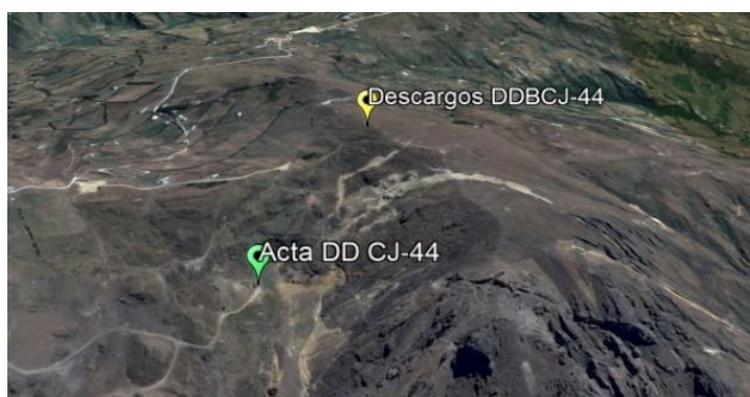
Superposición de coordenadas

130. Asimismo, la SFEM respecto al depósito de desmonte DDCJ-44 señaló que procedió a revisar la información presentada en el escrito de descargos del 19 de junio de 2018 (fotografías con coordenadas), y el escrito de descargos del 20 de junio de 2018 (fotografías sin coordenadas) que permita determinar si corresponde a la zona donde se detectó la presunta infracción; por lo que, no se utilizó para la comparación de coordenadas.
131. Respecto a las fotografías del depósito de desmonte DDBCJ-44 con coordenadas N 9253014, E 764306 se superpuso con las coordenadas registradas en el Acta de Supervisión Regular 2016 (coordenadas N 9252620, E 764034), advirtiéndose que no corresponden a la misma zona. A continuación, se muestra la imagen en la cual se observa la superposición de coordenadas:

132. En consideración a ello, la SFEM señaló que no se ha presentado medios probatorios que evidencien el mantenimiento post cierre de la cobertura vegetal del depósito de desmonte DDCJ-44.

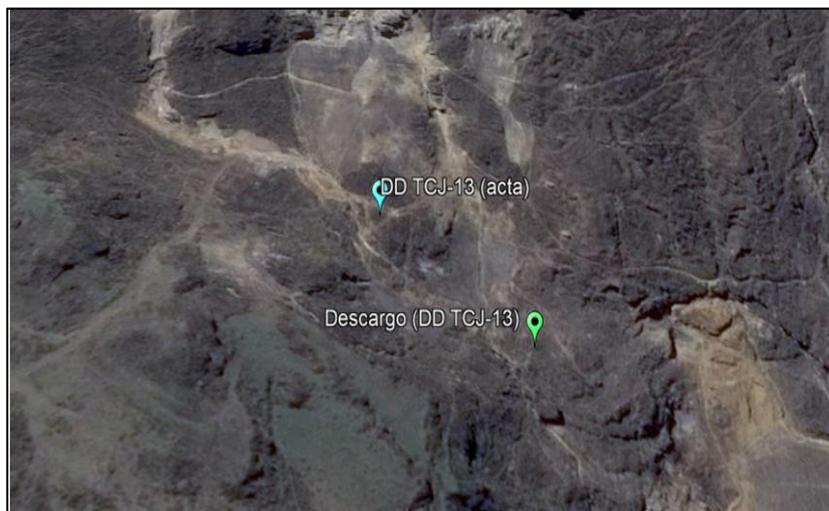
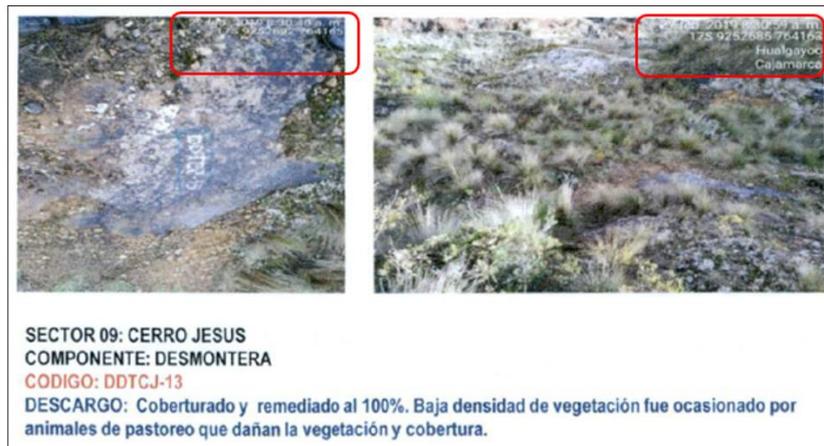
142. De la revisión del Anexo I, el cual según Colquirrumi evidenciaría las acciones de cierre de las desmonteras, se advierte que, de acuerdo a las coordenadas que figuran en las fotografías de fecha 22 de febrero del 2019 no coinciden con las coordenadas que figuran en el Acta de la Supervisión, por lo que, no puede corroborarse que corresponde a la misma zona; además las vistas fotográficas no permiten tener una vista clara del componente; por tanto, no es un medio probatorio que sustente haber cumplido con corregir el hecho imputado.

144. En tal sentido, lo señalado por Colquirrumi no subsana ni desvirtúa el presente hecho imputado en este extremo del PAS.
145. De otro lado, respecto a que el impacto en la cobertura debido al tránsito se produjo en el año 2016; y que en las supervisiones posteriores no se realizó observación alguna; corresponde señalar que, se procedió con la revisión de las supervisiones posteriores a fin de verificar lo indicado por Colquirrumi, advirtiéndose que en las mismas no se hace referencia al depósito de desmonte DD TCJ-13.
146. Sin embargo, ello no acredita la subsanación del presente extremo; toda vez que la no mención del depósito de desmonte DD TCJ-13 en supervisiones posteriores no acredita conformidad; ya que los supervisores de OEFA podrían haber enfocado sus supervisiones en otros componentes de la unidad. Lo indicado se muestra a continuación:

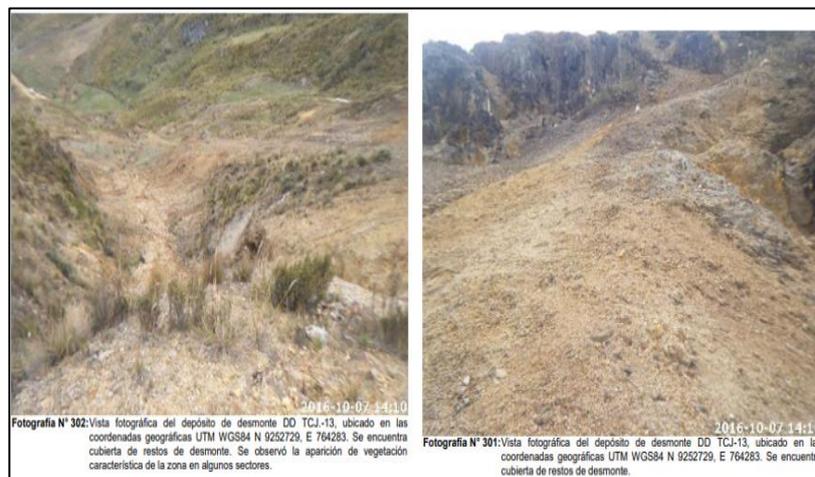
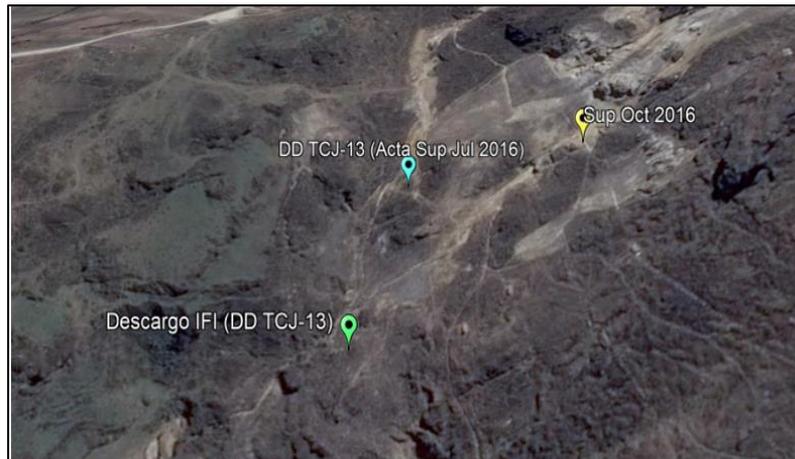
147. En la supervisión realizada del 05 al 08 de octubre de octubre 2016 (Informe N° 1120-2017-OEFA/DS-MIN), no se levantaron hallazgos como incumplimientos; pero se advierte que las coordenadas señaladas en el acta de supervisión de octubre 2016 N9252729, E764283, no coinciden con las coordenadas del acta de la supervisión de julio del 2016 N9252752, E764201.

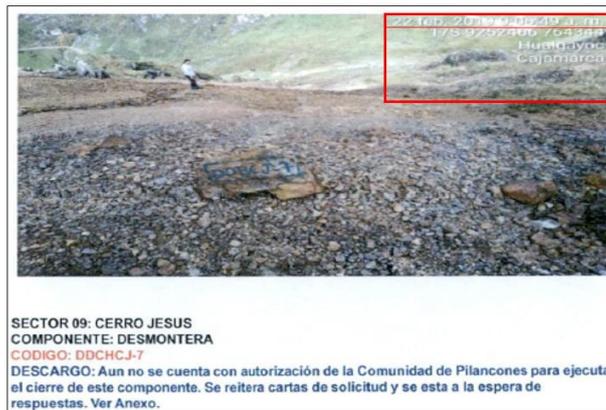
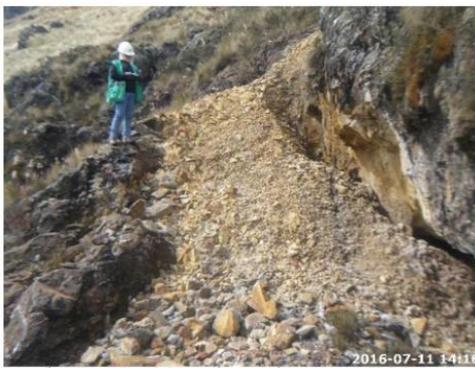
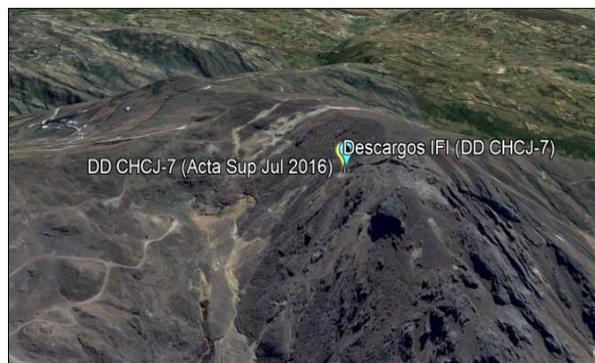
DD CHCJ-7- Comparación de fotografías

176. De las imágenes precedentes se advierte que no se ha corregido el hecho detectado respecto a las desmonteras DD CHCJ-7, DD TJ-17 y DD CJ-62.
177. De otro lado, respecto al depósito de desmontes DD CHCJ-13; si bien tanto las coordenadas del Acta de Supervisión y de las fotografías de los descargos (22 de febrero de 2019) presentados por Colquirrumi corresponden a la misma zona; dichas fotografías no evidencian integralmente la revegetación de la desmontera DD CHCJ-13. Lo indicado se muestra a continuación:

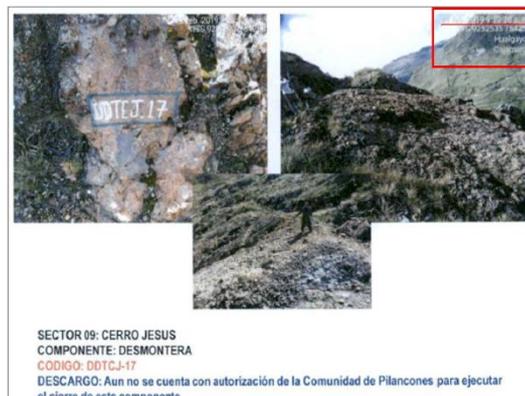
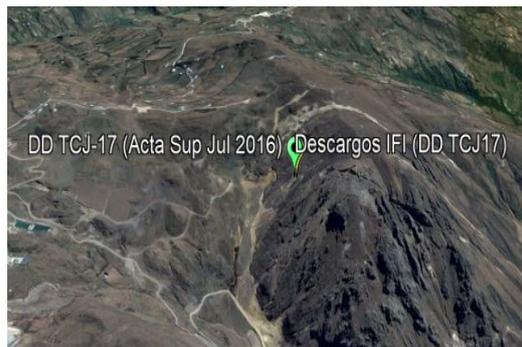
DD TCJ-17- Comparación de fotografías

Fotografía N° 375: Hallazgo 9: Se observó que el depósito de desmonte DD TCJ-17, no ha sido revegetado.

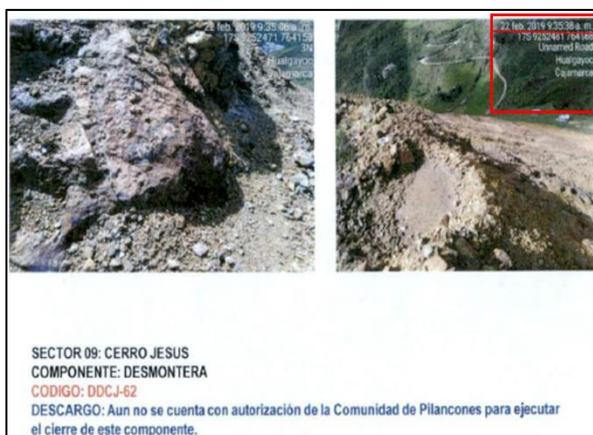
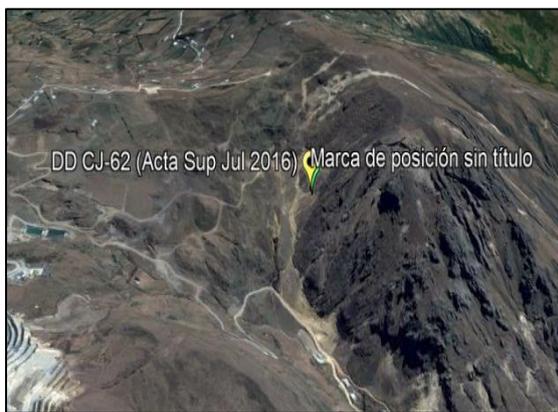
DD CJ-62- Comparación de fotografías

Fotografía N° 376: Hallazgo 9: Se observó que el depósito de desmonte DD CJ-62, no ha sido revegetado.

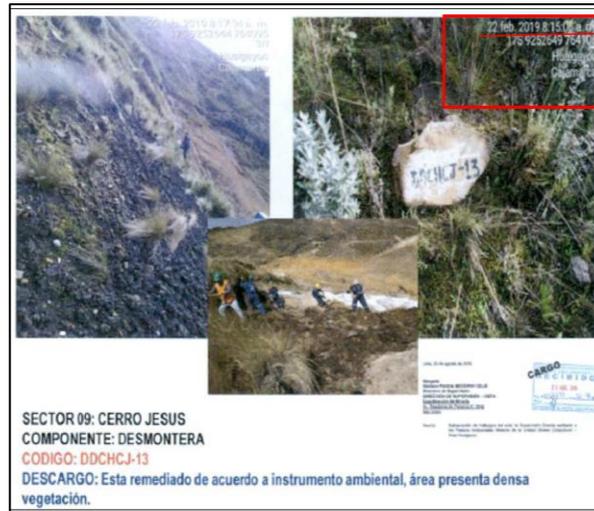
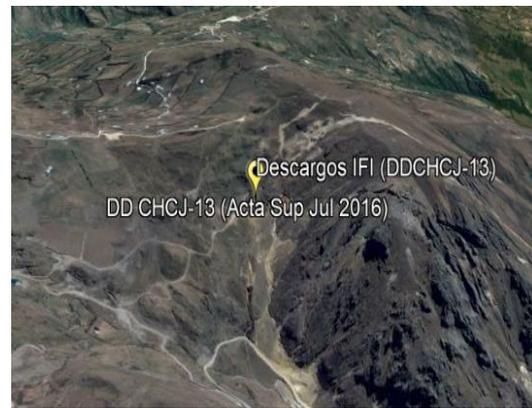
DD CHCJ-13- Comparación de fotografías

Fotografía N° 377: Hallazgo 9: Se observó que el depósito de desmonte DD CHCJ-13, no ha sido revegetado.

178. De la comparación de fotografías se advierte que corresponden a la misma zona; sin embargo, no se evidencia integralmente la revegetación de la desmontera DD CHCJ-13; en tal sentido, lo señalado por el administrado no desvirtúa ni subsana el presente hecho imputado en este extremo.

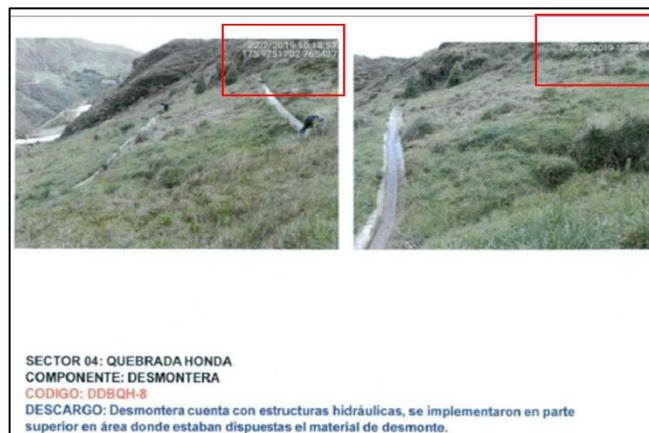
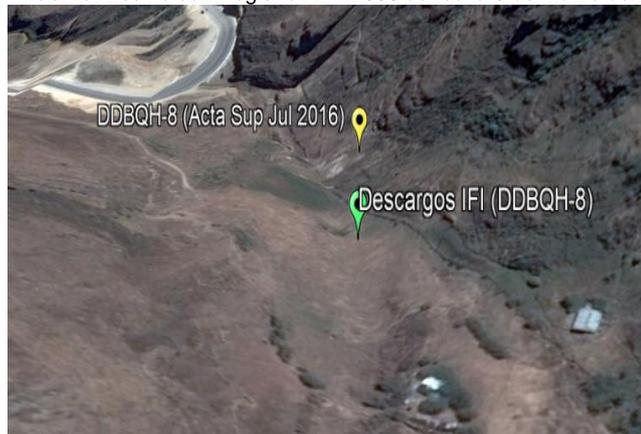
296. En tal sentido, de la información obrante en el expediente no se acredita que Colquirrumi y Ciemam implementaron estructuras hidráulicas en el depósito de desmote DDBQH-8, incumpliendo lo dispuesto en su instrumento de gestión ambiental.
297. Respecto al depósito de desmote DDBQH-3A, se verificó que en el Informe Final de Instrucción no se validaron las fotografías presentadas por el administrado en los descargos de fecha 19 y 20 de junio de 2018, debido a que no se observaron las estructuras hidráulicas.

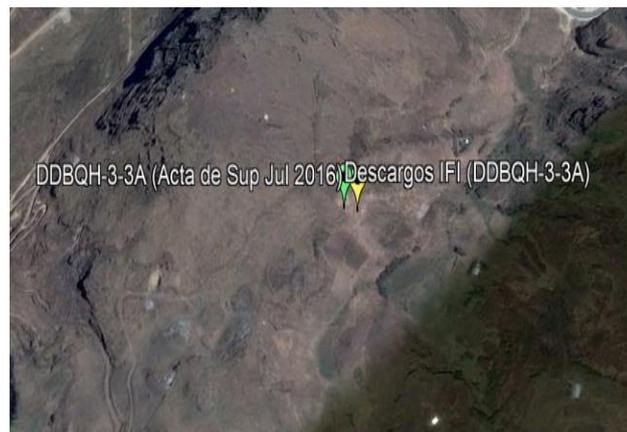
299. De las imágenes precedentes, se advierte que se realizó acciones a fin de corregir el hecho detectado; sin embargo, no corresponde subsanación voluntaria antes del inicio del presente PAS, toda vez que, las imágenes presentadas por Colquirrumi tienen fecha 22 de febrero de 2019; es decir las acciones destinadas a corregir el hecho detectado fueron posteriores al inicio del presente PAS.
300. En tal sentido, corresponde declarar responsabilidad administrativa a Colquirrumi y Ciemam por no **implementar estructuras hidráulicas en el depósito de desmonte DDBQH-3A**.
301. Cabe señalar que, en la sección de dictado de medidas correctivas se analizará si corresponde el dictado de medidas correctivas respecto a este extremo del PAS.
302. Respecto al depósito de desmonte D-RE-1, cabe señalar que, de la vista fotográfica de fecha 22 de febrero de 2019 presentada por Colquirrumi se

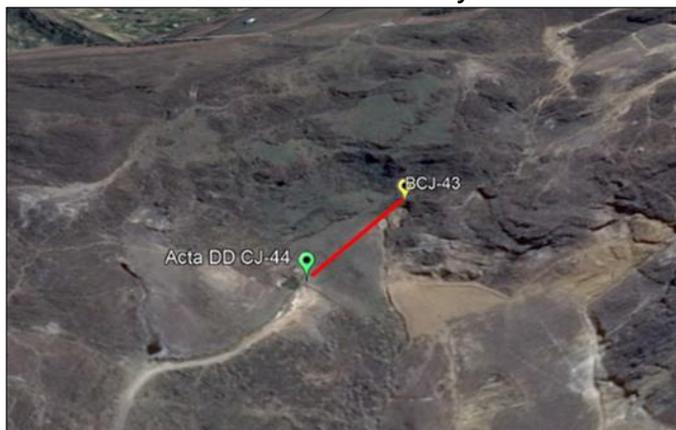
Ubicación de la Desmontera DD CJ-44 y Bocamina BCJ-43

337. Respecto al depósito de desmonte DD CJ-44; se procedió a comparar las coordenadas que se muestra en las fotografías de fecha 22 de febrero de 2019 (fotografía posterior al inicio del PAS) con las registradas en el Acta de Supervisión Directa advirtiéndose que corresponden a la misma zona; y por lo tanto, si acredita que realizó el mantenimiento post cierre de la cobertura vegetal en el depósito de desmonte DD CJ-44. Lo señalado se muestra a continuación:

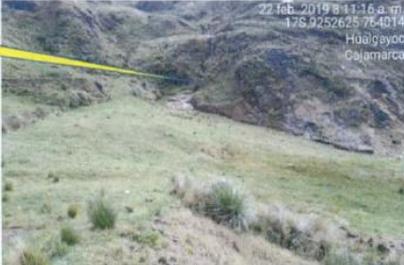
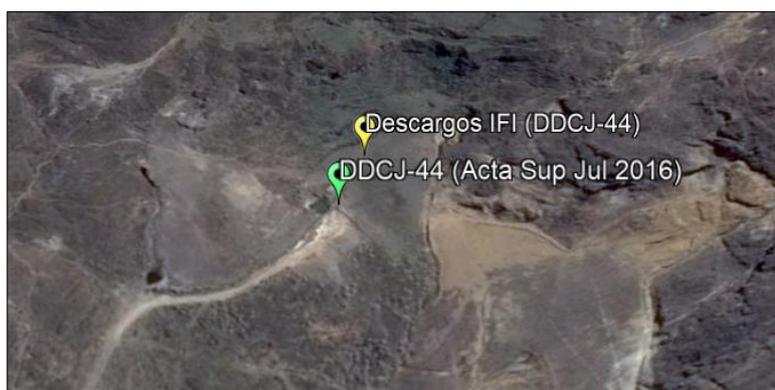
SECTOR 09: CERRO JESUS
COMPONENTE: DESMONTERA
CODIGO: DDCJ-44
DESCARGO: Coberturado y remediado al 100%. Baja densidad de vegetación fue ocasionado por animales de pastoreo que dañan la vegetación y cobertura. Se remedió al 100%. Fue ocasionado por tránsito para el cierre de bocamina BCJ-43.

338. En consecuencia, y en la medida que se acreditó el cese de los efectos de la conducta infractora, no corresponde ordenar el dictado de medidas correctivas en este extremo del PAS (depósito de desmonte DD CJ-44), en estricto cumplimiento de lo dispuesto en el artículo 22° de la Ley del SINEFA.
339. De otro lado, en relación al depósito de desmonte DD TCJ-13, de la revisión del Anexo I del escrito de descargos al Informe Final de Instrucción, se advierte que,

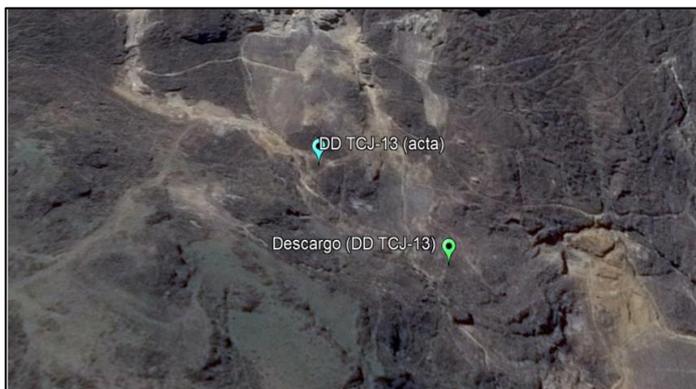
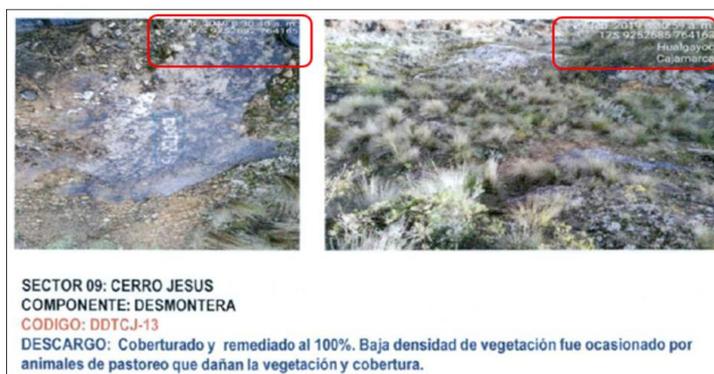
de acuerdo a las coordenadas que figuran en las fotografías de fecha 22 de febrero del 2019 no coinciden con las coordenadas que figuran en el Acta de la Supervisión, por lo que, no puede corroborarse que corresponde a la misma zona; además las vistas fotográficas no permiten tener una vista clara del componente; por tanto, no es un medio probatorio que sustente haber cumplido con corregir el hecho imputado.

340. A fin de visualizar lo descrito en el párrafo precedente a continuación se muestran las siguientes imágenes:

341. Por lo expuesto, y en virtud de lo establecido en el artículo 22° de la Ley del SINEFA, en el presente caso corresponde ordenar la siguiente medida correctiva:

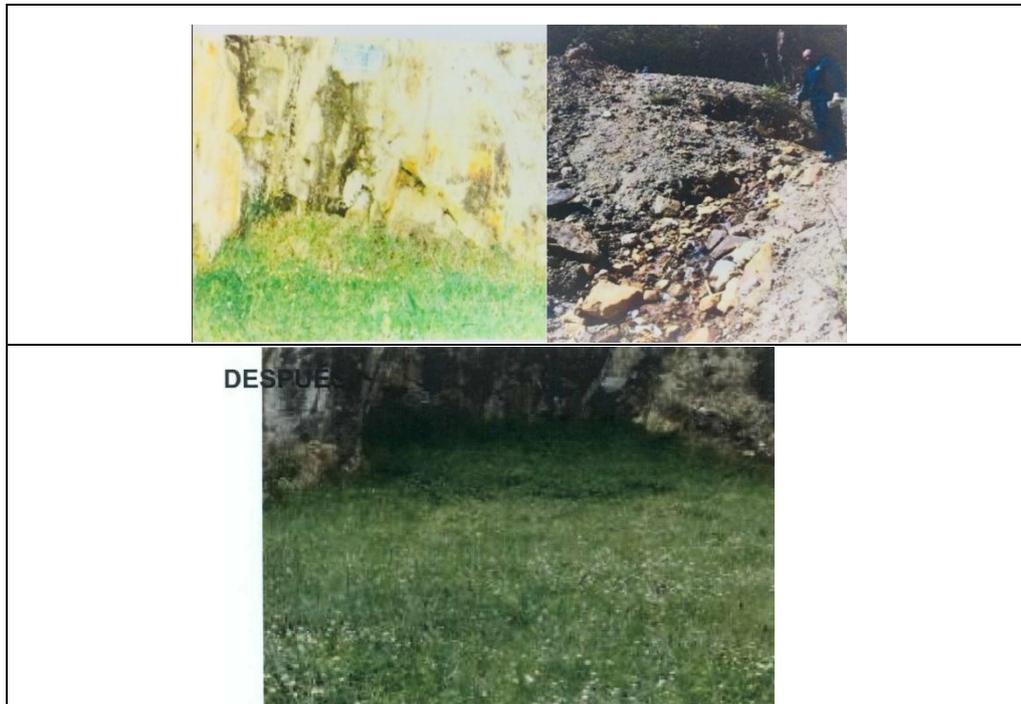
356. Actualmente no existen o ha cesado cualquier tipo de descarga de efluente que exceda los límites máximos permisibles provenientes de las bocaminas BQH-12 y BQH-13. Lo se señalado se aprecia a continuación:

357. De la revisión de las fotografías precedentes, no se observa los efluentes generados/detectados en las Bocaminas BQH-12 y BQH-13. En esa línea, de la revisión a la supervisión de julio del 2018, se advierte que ya no existe descarga proveniente de la BQH-12 y BQH-13.
358. Por lo anterior, no existe la necesidad de ordenar la reversión, restauración, rehabilitación, reparación o, al menos, la mitigación de la situación alterada por la conducta infractora⁷².
359. En consecuencia, y en la medida que se acreditó el cese de los efectos de la conducta infractora, no corresponde el dictado de medidas correctivas en este extremo, en estricto cumplimiento de lo dispuesto en el artículo 22° de la Ley del SINEFA.

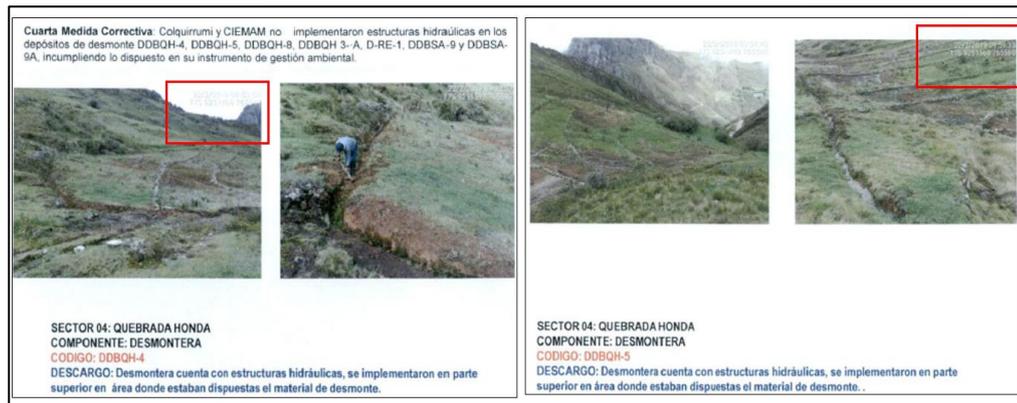
Depósitos de desmontes DDBQH-4 y DDBQH-5

369. En tal sentido, considerando que en los depósitos de desmontes DDBQH-4 y DDBQH-5 se han implementado estructuras hidráulicas, no existe la necesidad de ordenar la reversión, restauración, rehabilitación, reparación o, al menos, la mitigación de la situación alterada por la conducta infractora.
370. Respecto a la desmontera **DDBQH-3A**, cabe señalar que, de la comparación de la ubicación de las coordenadas del Acta de Supervisión con las que figuran en las fotografías del 22 de febrero del 2019 (fotografía presentada después del inicio del PAS), se advierte que, si corresponden a la misma área verificada por supervisión, por lo tanto, se acredita la implementación de las estructuras hidráulicas. Lo señalado se muestra a continuación:

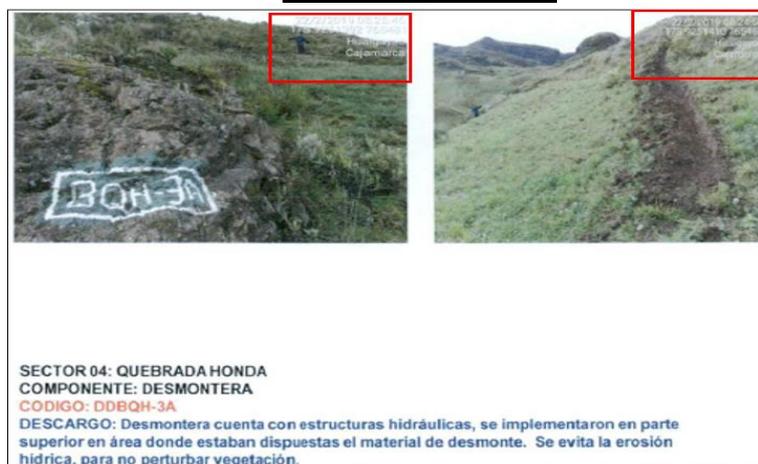
Desmontera DDBQH-3A

371. En tal sentido, considerando que en la desmontera **DDBQH-3A** se ha implementado estructuras hidráulicas, no existe la necesidad de ordenar la reversión, restauración, rehabilitación, reparación o, al menos, la mitigación de la situación alterada por la conducta infractora.
372. Respecto a la desmontera **D-RE-1**, en la vista fotográfica de fecha 22 de febrero de 2019 se advierte que el área verificada durante la supervisión se encuentra revegetada y sin presencia de erosión y cuenta con estructura hidráulica. Lo señalado se muestra a continuación:
