Organismo de Evaluación y
Fiscalización Ambiental - OEFA

RESOLUCIÓN DIRECTORAL N° 0709-2019-OEFA/DFAI

EXPEDIENTE N° : 646-2018-OEFA/DFAI/PAS
ADMINISTRADO : GRAÑA Y MONTERO PETROLERA S.A.¹
UNIDAD FISCALIZABLE : LOTE I
UBICACIÓN : DISTRITOS DE LA BREA Y PARIÑAS, PROVINCIA
DE TALARA, DEPARTAMENTO DE PIURA
SECTOR : HIDROCARBUROS LÍQUIDOS
MATERIAS : CUMPLIMIENTO DE COMPROMISOS
AMBIENTALES
MEDIDAS DE PREVENCIÓN
SISTEMAS DE CONTENCIÓN, RECOLECCIÓN Y
TRATAMIENTO DE FUGAS Y DERRAMES DE
HIDROCARBUROS
MONITOREOS AMBIENTALES
RESPONSABILIDAD ADMINISTRATIVA
ARCHIVO
MEDIDA CORRECTIVA
REGISTRO DE ACTOS ADMINISTRATIVOS

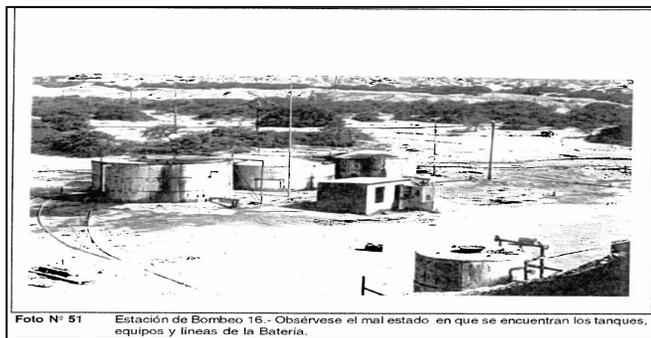
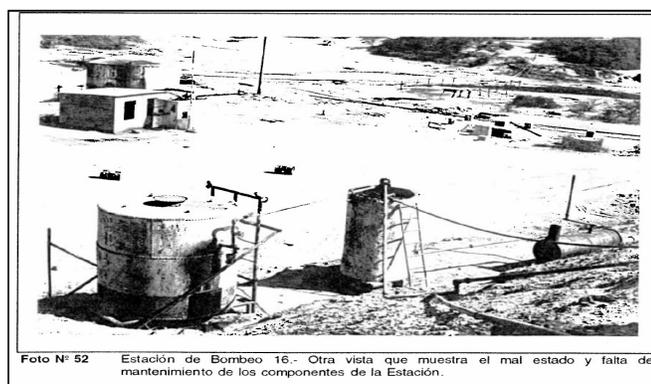
Fotografías N° 51 y 52 del PAMA

90. Asimismo, GMP en sus escritos de descargos N° 1 y 2 hizo referencia a las fotografías N° 51 y 52 del PAMA y el Ítem 6 del Programa de Adecuación Ambiental del PAMA a fin advertir las condiciones de la Estación de bombeo N° 16.

91. Al respecto, se debe indicar que lo señalado por el administrado no desvirtúa la presente conducta infractora, en tanto que las fotografías N° 51 y 52 del PAMA⁸⁶ hacen referencia a las condiciones en que se encontraban los componentes de la estación de bombeo 16, y el ítem 6 del Programa de Adecuación Ambiental del PAMA⁸⁷ describe los impactos y las medidas de mitigación para la Estación de bombeo N° 16, siendo que dichas cuestiones no son materia de análisis en el presente PAS.
