Organismo de Evaluación y
Fiscalización Ambiental - OEFA

RESOLUCIÓN DIRECTORAL N° 00390-2019-OEFA/DFAI

EXPEDIENTE N° : 0974-2018-OEFA/DFAI/PAS
ADMINISTRADO : NEXA RESOURCES ATACOCHA S.A.A.¹
UNIDAD FISCALIZABLE : ATACOCHA
UBICACIÓN : DISTRITOS DE YANACANCHA Y SAN FRANCISCO DE ASÍS DE YARUSYACÁN, PROVINCIA Y DEPARTAMENTO DE PASCO
SECTOR : MINERÍA
MATERIAS : COMPROMISOS AMBIENTALES
RESPONSABILIDAD ADMINISTRATIVA
MEDIDAS CORRECTIVAS

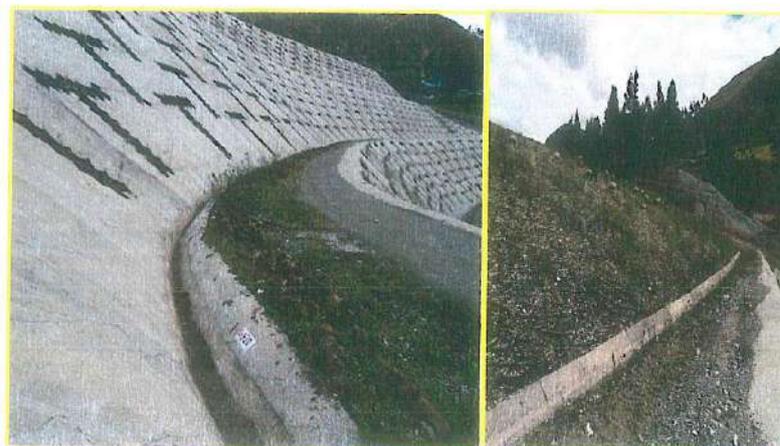
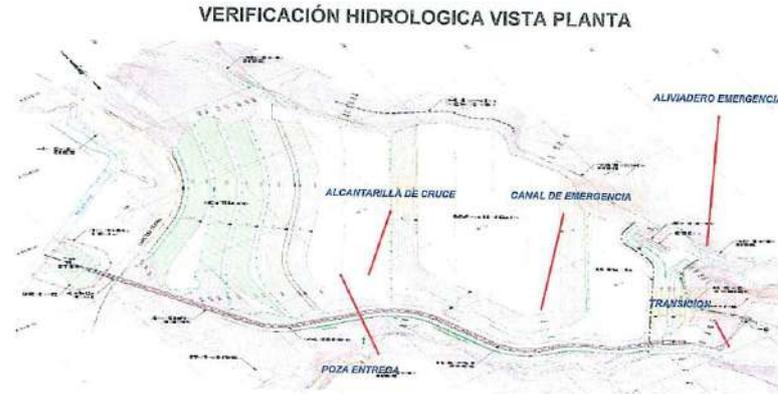
CANAL DE CORONACIÓN PRESA DE RELAVES INOPERATIVA TÍCLACAYAN

- (i) En el depósito de relaves Tíclacayan, se observó que el canal de coronación para el manejo de escorrentía proveniente de las precipitaciones pluviales, se encontraba obstruido con rocas, las mismas que se habrían desprendido de la parte superior del depósito en mención generando daños en la estructura de cemento del canal, cabe señalar que el canal en mención estaba obstruido en un tramo de aproximadamente 10 metros lineales, el hecho fue verificado en coordenadas UTM WGS 84: 371366E y 8835993N.

de cumplir con su finalidad de captación y conducción de aguas de escorrentías hacia sus cursos naturales. Por lo que no resultan un medio probatorio idóneo que permita desvirtuar la conducta infractora o acreditar la corrección de la misma por parte del administrado.

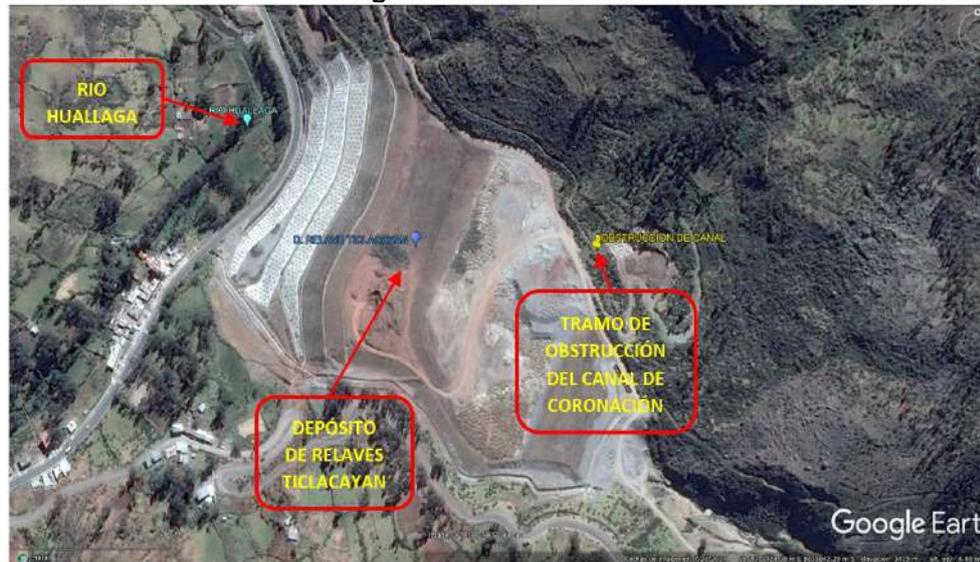
Imagen Satelital N° 1

Descripción: Imagen del depósito de relaves Tlacayan, se referencia el tramo donde se detectó la obstrucción del canal de coronación, y aguas abajo del componente se encuentra ubicado el río Huallaga.

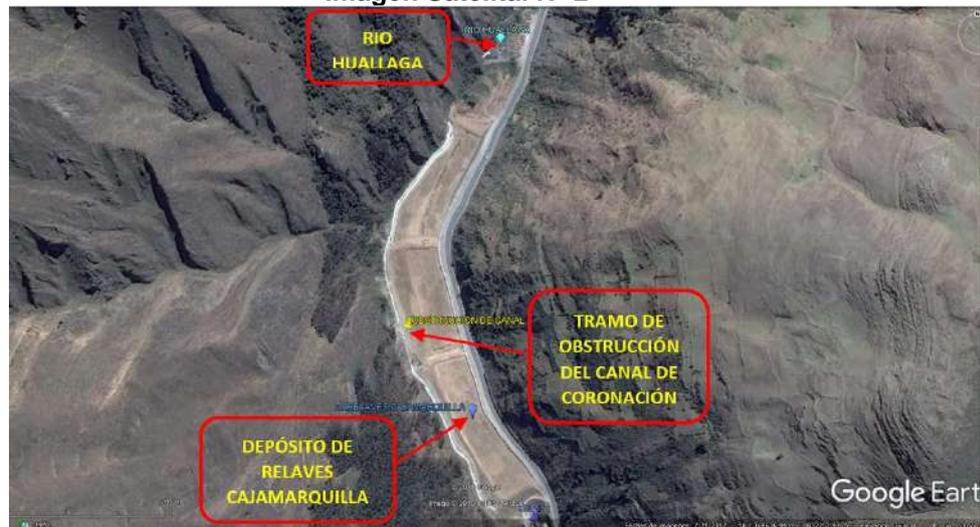
Imagen Satelital N° 2

Descripción: Imagen del depósito de relaves Cajamarquilla, se referencia el tramo donde se detectó la obstrucción del canal de coronación, y aguas abajo del componente se encuentra ubicado el río Huallaga.

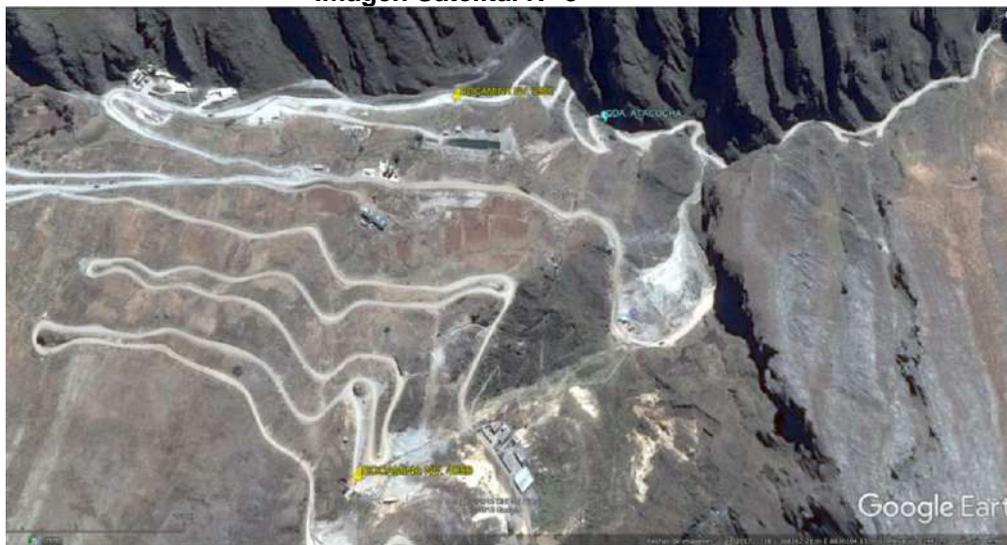
Imagen Satelital N° 3

38. Al respecto, cabe precisar que el inadecuado manejo del agua de mina (agua de contacto) la cual discurre sin previo tratamiento sobre el suelo, podría ocasionar la infiltración del mismo (afectación del agua subterránea). Además, podría acelerar los procesos de oxidación/lixiviación de las zonas mineralizadas (ocasionando la generación de efluentes ácidos - DAR) lo que afectaría la calidad del agua subterránea (infiltración de efluente y/o DAR), cuerpos de agua superficial – quebrada Atacocha (modificando su pH, aportando metales, sólidos suspendidos), así como, la erosión de suelos con la consecuente afectación de la flora y fauna ubicados agua abajo.

Descripción: Imagen de las bocaminas Nv. 4050 y Nv. 3900 en las que se evidenció la falta de medidas de prevención y control para evitar que sus descargas hagan contacto con el suelo, advirtiéndose que aguas abajo de las referidas bocaminas se encuentra ubicada la quebrada Atacocha.

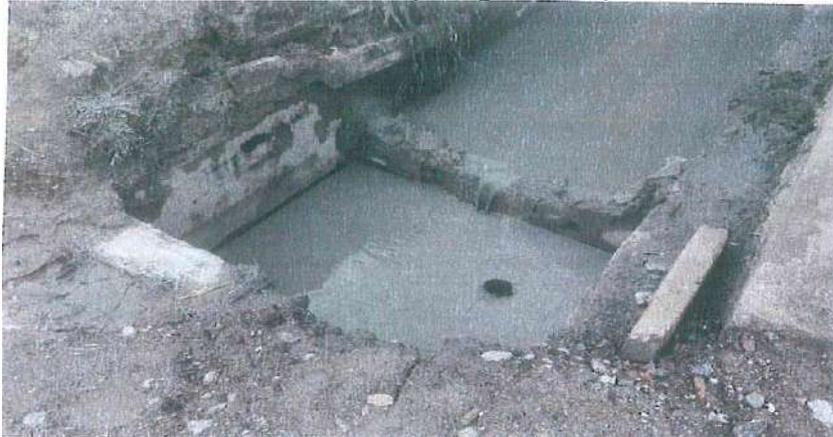
Bocamina Nv. 4050 (Fotografía "A")

- (i) De la revisión de la fotografía "A" presentada por el administrado, se advierte que la misma sólo muestra parte de un canal o poza de concreto y un sumidero por donde el efluente sería retornado a interior mina, sin embargo, es de indicar que el presente extremo de la imputación se encuentra referida a que el administrado no cumplió con adoptar las medidas de prevención y control necesarias a efectos de evitar que la descarga proveniente de la bocamina Nv. 4050 discorra directamente por el suelo (antes de su ingreso a la poza o canal de concreto); incumpliendo con su obligación ambiental de adoptar oportunamente las medidas de prevención, control, mitigación, recuperación, rehabilitación o compensación en términos ambientales, a efectos de evitar o minimizar los impactos ambientales negativos.

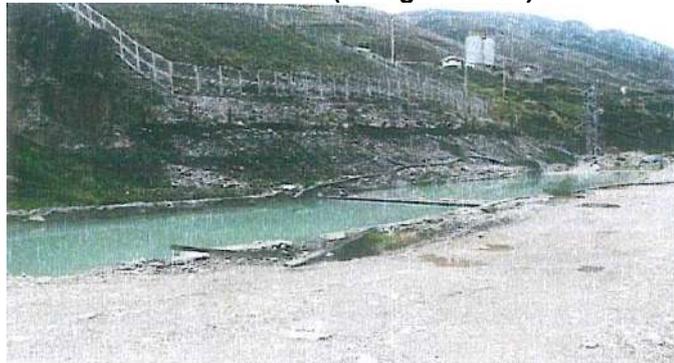
bocamina Nv. 3900 (Fotografía "C")

- (i) De la revisión de la fotografía "C" presentada por el administrado, se advierte que la misma sólo muestra las pozas de sedimentación del Nv. 3900, sin embargo, es de indicar que el presente extremo de la imputación se encuentra referida a que el administrado no cumplió con adoptar las medidas de prevención y control necesarias a efectos de evitar que la descarga proveniente de la bocamina Nv. 3900 discorra directamente por el suelo (antes de su ingreso a las pozas de sedimentación); incumpliendo con su obligación ambiental de adoptar oportunamente las medidas de prevención, control, mitigación, recuperación, rehabilitación o compensación en términos ambientales, a efectos de evitar o minimizar los impactos ambientales negativos.

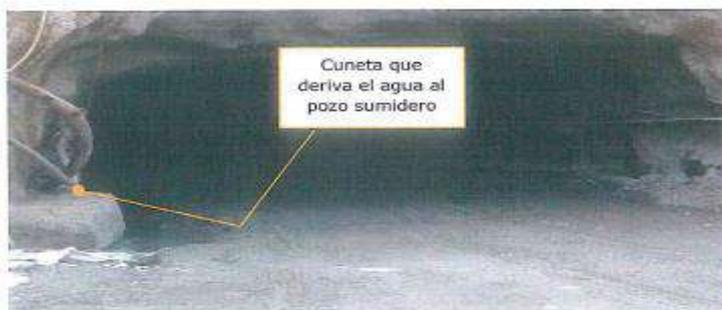
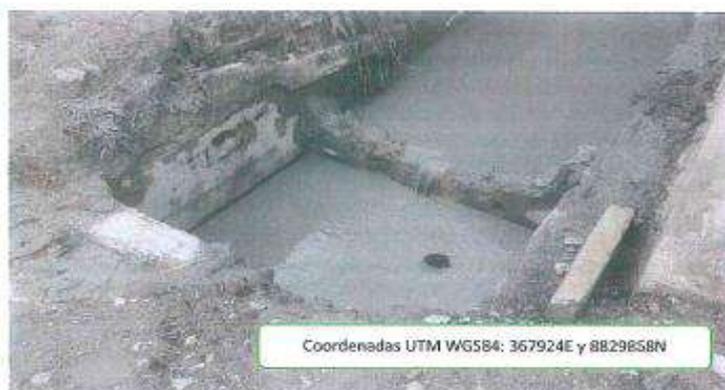
45. Nexa Atacocha señaló que el efluente ingresa a un pozo sumidero para retornar al interior de mina y ser reutilizado en el proceso de minado, por lo que no existe presencia de agua en la vía, adjuntando las siguientes fotografías:

46. Al respecto, del análisis de la fotografías, se tiene que las mismas no resultan idóneas para desvirtuar la conducta infractora o acreditar la corrección de la misma por parte del administrado, en tanto, no es posible acreditar la adopción de medidas de prevención y control necesarias a efectos de evitar que la descarga proveniente de la bocamina Nivel 4050 discorra directamente por el suelo (en la zona materia de hallazgo: antes de su ingreso a la poza o canal de concreto, según fotografía adjunta), quedando desvirtuado lo alegado por el administrado en ese extremo.

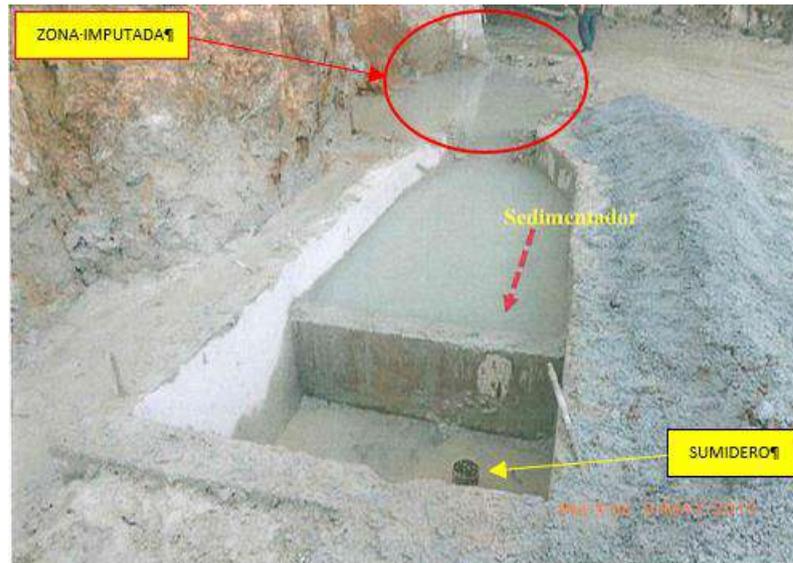
FOTO N° 25: Las aguas provenientes de la bocamina Nivel 4050, llegan a un sedimentador de concreto, para ser conducidas al Nivel 3600.

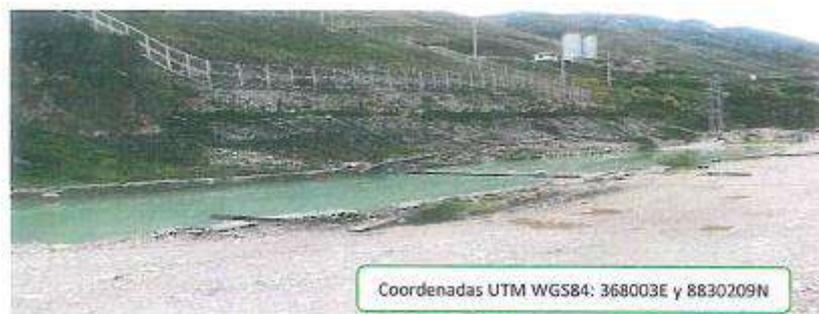
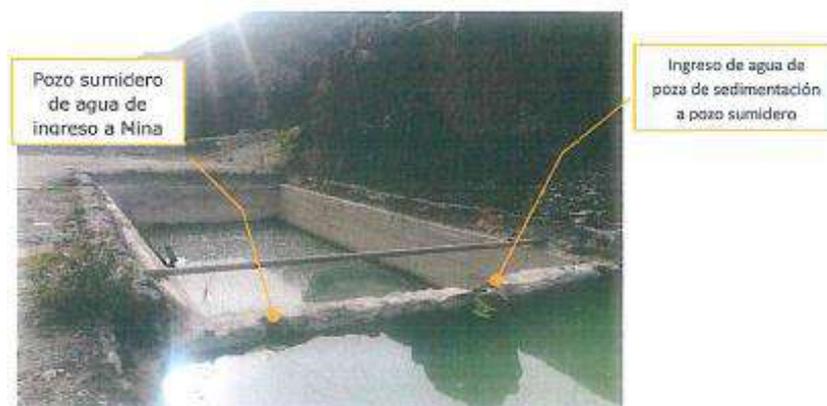
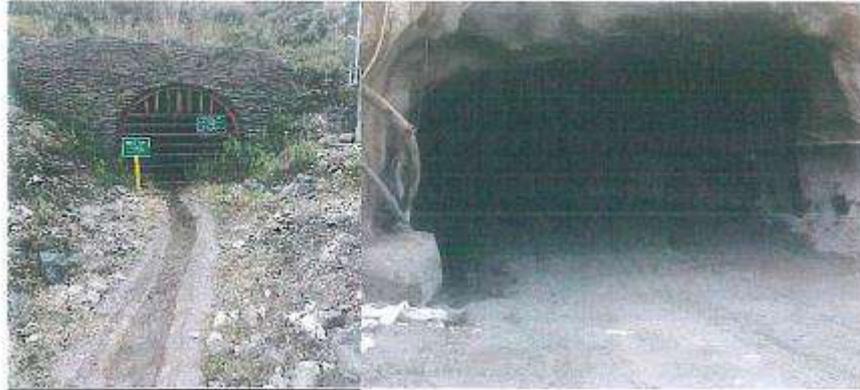
VISTA DE PERFIL DE LA BOCAMINA NIVEL 3900 Y 4050**NIVEL 3900****NIVEL 4050**

47. El administrado alegó que el efluente descarga a las pozas de sedimentación y posteriormente ingresan a interior de mina para su reutilización, por lo que no existe descarga de efluentes al medio ambiente, adjuntando las siguientes fotografías:

48. Respecto de las fotografías presentadas por el administrado, no se evidencia el canal de concreto conectado a las pozas de sedimentación, a efectos de evitar que el agua mina discurra directamente sobre el suelo (ver fotografía adjunta), hecho materia del presente extremo de la imputación.

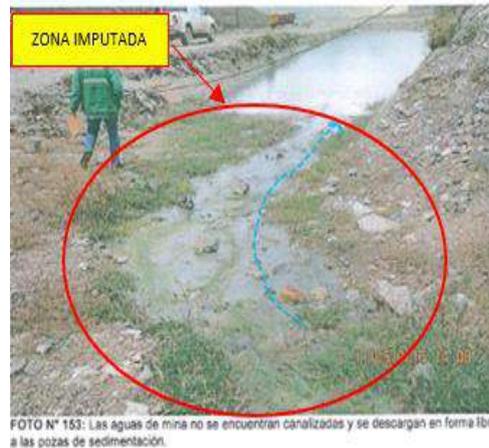
49. De lo expuesto, se tiene que los medios probatorios presentados por el administrado en su segundo escrito de descargos no resultan idóneos para desvirtuar la conducta infractora o acreditar la corrección de la misma por parte del administrado, en tanto, no es posible acreditar la adopción de medidas de prevención y control necesarias a efectos de evitar que la descarga proveniente de la bocamina Nv. 3900 discurra directamente por el suelo (antes de su ingreso a las pozas de sedimentación), quedando desvirtuado lo alegado por el administrado en ese extremo.

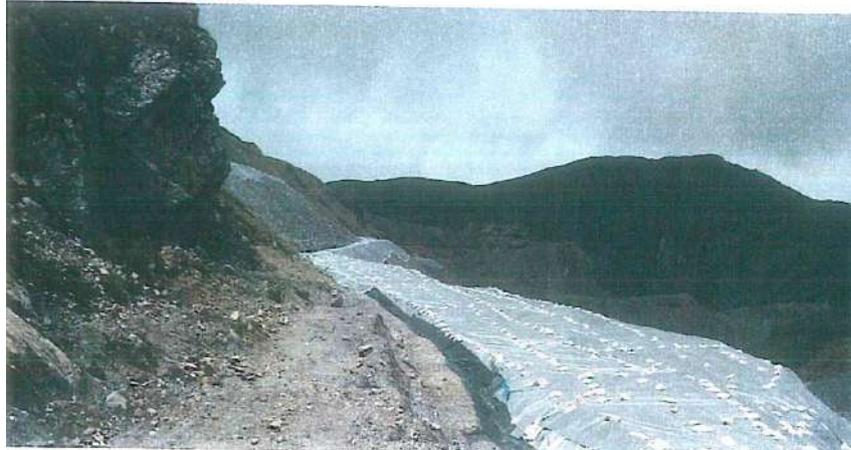
3.1 LA LAQUIA 1 y 2 : CONTAMOS CON CANAL DE CORONACIÓN Y COBERTURA

56. De conformidad con lo consignado en el Informe de Supervisión, durante la Supervisión Regular 2015, la DSEM verificó lo siguiente:³¹
- (i) Que algunas zonas del talud del depósito de desmonte Lalaquia 1 y 2 se encontraban erosionadas, las precipitaciones pluviales habrían generado el arrastre de sedimentos y material grueso del talud del referido depósito hacia la base del mismo generando agrietamientos, el hecho fue verificado en coordenadas UTM WGS 84: 366529E y 8830185N.
 - (ii) Que el talud del depósito relaves Chicrín se encontraba erosionado, observándose en la parte inferior de dicho depósito acumulación del material

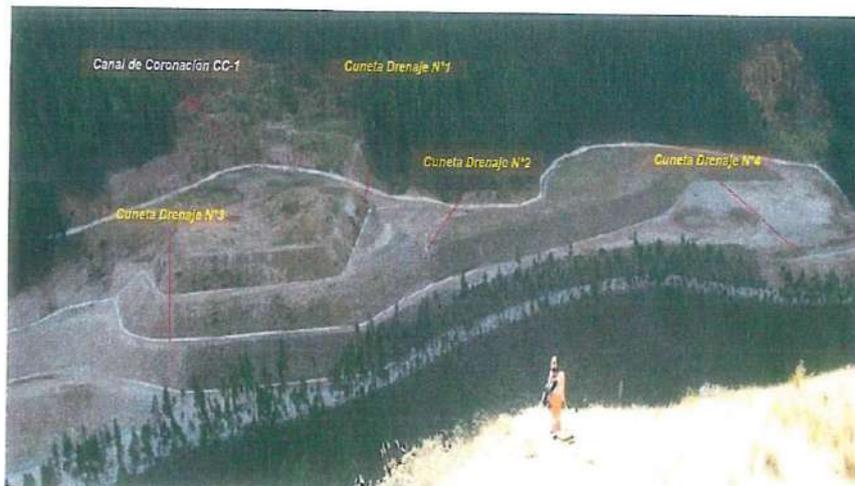
CANAL DE CORONACIÓN DEPOSITO DE RELAVES INOPERATIVO CHICRIN

Contamos con canal de coronación

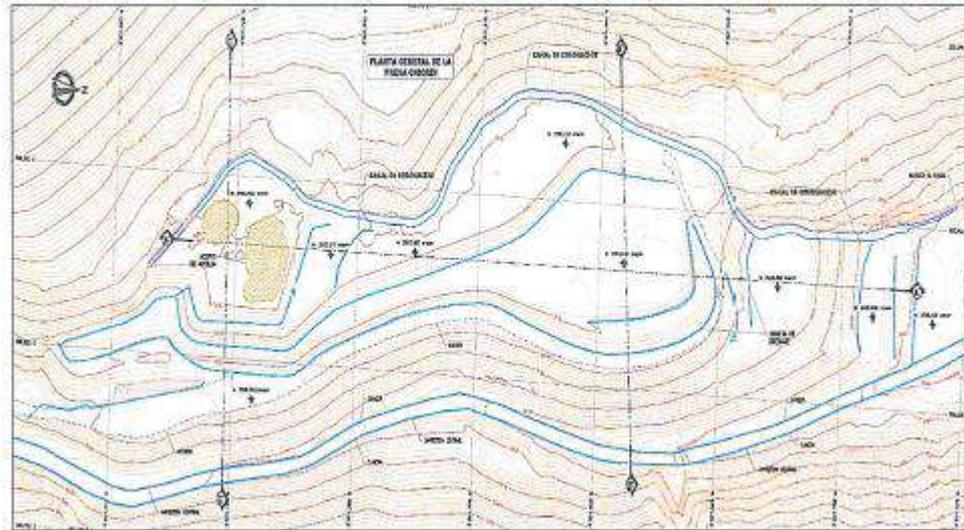
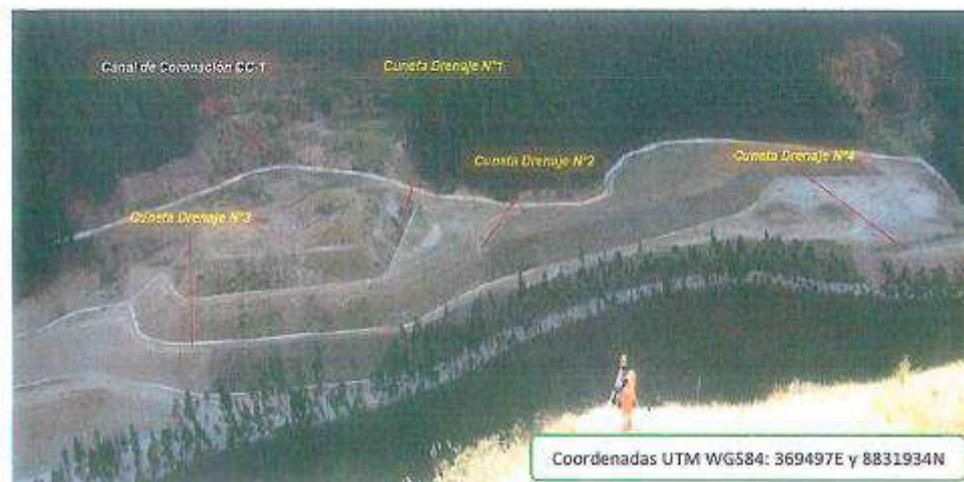
ESTABILIDAD FÍSICA DE LA RELAVERA CHICRIN

67. Respecto de los descargos presentados por el administrado, si bien se muestran las coordenadas de ubicación del área erosionada, estas no coinciden con el área imputada (no existe referencia visual), además no es posible distinguir las medidas adoptadas por el titular minero a efectos de evitar la erosión en la zona imputada en el hallazgo (según fotografía adjunta). Asimismo, se advierte que el administrado no ha presentado el estudio de estabilidad física y monitoreo geotécnico al que se refieren en su segundo escrito de descargos.

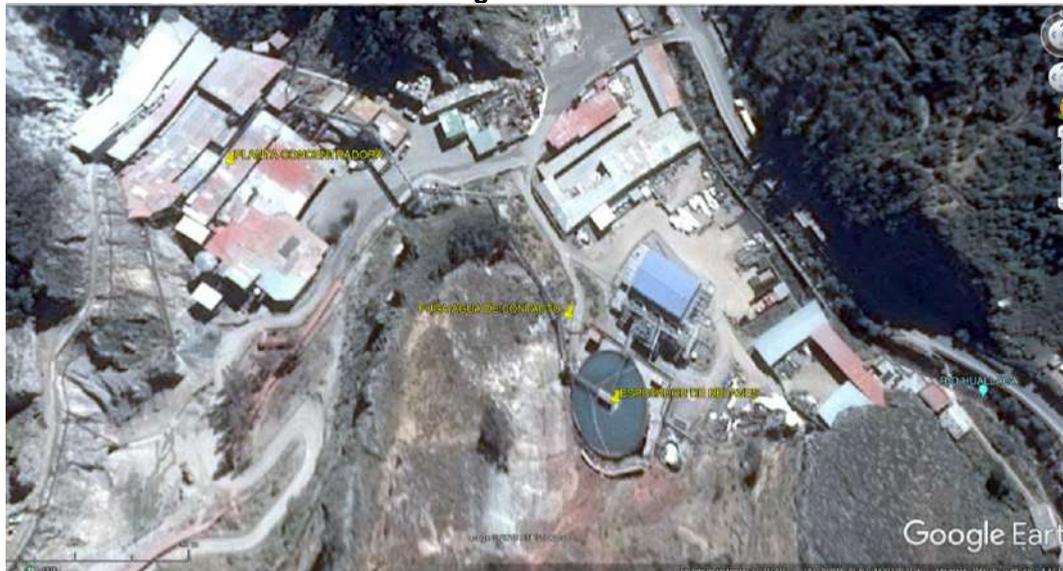
Imagen Satelital N° 4

79. En la Resolución Subdirectorial³⁶, se concluyó que Nexa Atacocha no adoptó medidas de prevención y control para evitar la fuga de agua mezclada con relave, la cual hizo contacto con el suelo, en las coordenadas UTM WGS 84 N: 8830460, E: 369735, incumpliendo lo establecido en la normativa ambiental.
80. En adición a lo señalado, en la imagen satelital que se muestra a continuación se observa el punto de fuga del agua de rebose del espesador de relaves, evidenciándose la fuga de agua y el relave sobre el suelo aledaño.

81. Al respecto, cabe precisar que el inadecuado manejo de agua de rebose del espesador de relaves³⁷ (agua de contacto), sin tratamiento previo y con contenido

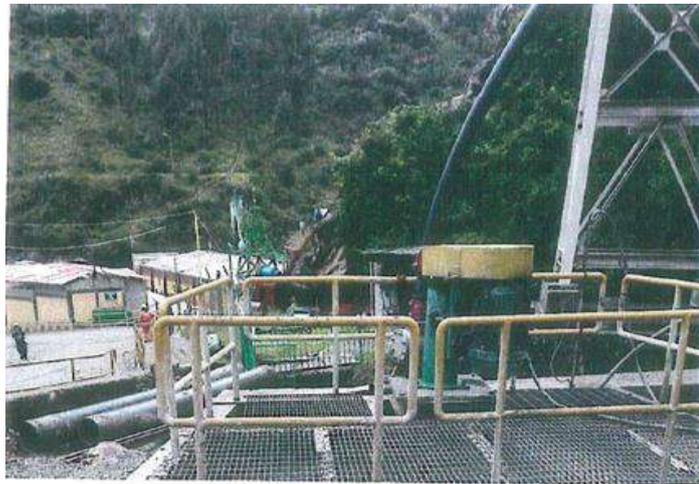
Vista de la poza de contingencia y zona de contención

- Construcción de un pozo de contingencia y una zona de contención de tres (3) metros de profundidad para la colocación de una bomba sumergible en caso de que ocurriese un derrame de relave, todo sería captado en esta zona.

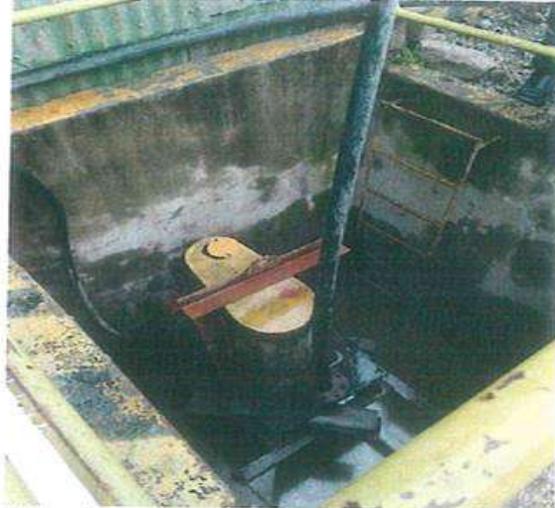
Vista de la bomba sumergida para casos de derrame de relaves

- Implementación de una bomba sumergible automática – prendida sólo al contacto con el fluido, dicha bomba sumergible se encuentra en la poza de contingencia.

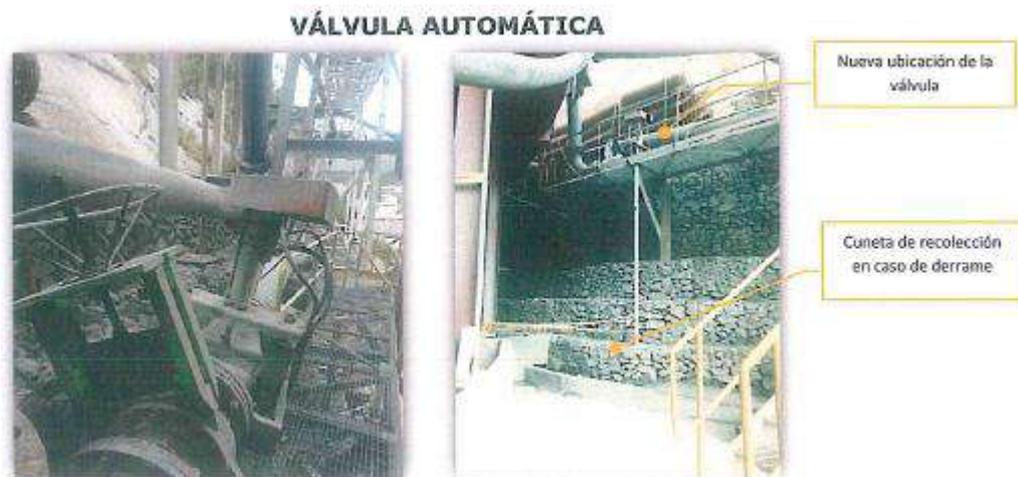
88. De ello, es de indicar que si bien el administrado ha presentado medios probatorios que acreditan que la brida de acoplamiento de aguas de rebose del espesador fue reubicada a la zona del espesador, el cual cuenta con cuneta de contingencia para casos de derrames, no se advierte que el administrado cumpliera con subsanar el presente hecho imputado, esto es, haber acreditado la remediación del área afectada por el fuga de agua mezclada con relaves, quedando desvirtuado lo alegado por el administrado en ese extremo.

84. Por lo anterior, esta Dirección ratifica los argumentos y análisis realizado por la SFEM en la sección III.4. del Informe Final, que forma parte de la motivación en la presente Resolución.
85. En el segundo escrito de descargos, Nexa Atacocha señaló que la brida de la válvula fue ajustada para mejorar la eficiencia y eficacia de este equipo; asimismo, la válvula fue reubicada dentro de la zona de contención del espesador, adjuntando las siguientes fotografías y programa de mantenimiento preventivo:
