Organismo de Evaluación y
Fiscalización Ambiental - OEFA

RESOLUCIÓN DIRECTORAL N° 429-2019-OEFA/DFAI

EXPEDIENTE N° : 1203-2018-OEFA/DFAI/PAS
ADMINISTRADO : LA ARENA S.A.¹
UNIDAD FISCALIZABLE : LA ARENA
UBICACIÓN : DISTRITO DE HUAMACHUCO, PROVINCIA DE
SÁNCHEZ CARRIÓN Y DEPARTAMENTO DE LA
LIBERTAD
SECTOR : MINERÍA
MATERIAS : COMPROMISOS AMBIENTALES
RESPONSABILIDAD ADMINISTRATIVA
MEDIDAS CORRECTIVAS

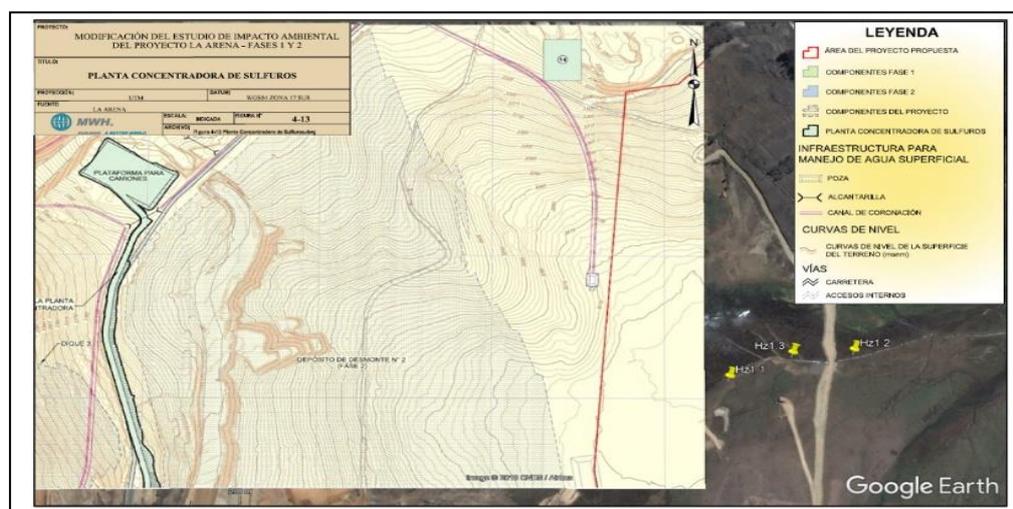
28. No está en discusión la existencia de los canales de coronación, sino la presencia de material particulado sobre los bofedales, lo cual se debe al arrastre producido desde el Depósito de Desmonte N° 2 hacia el área de bofedales, corroborado por la supervisión en campo.

²⁶ A continuación, se muestran los hechos materia de la presente imputación y los canales de coronación aprobados en la MEIA La Arena:

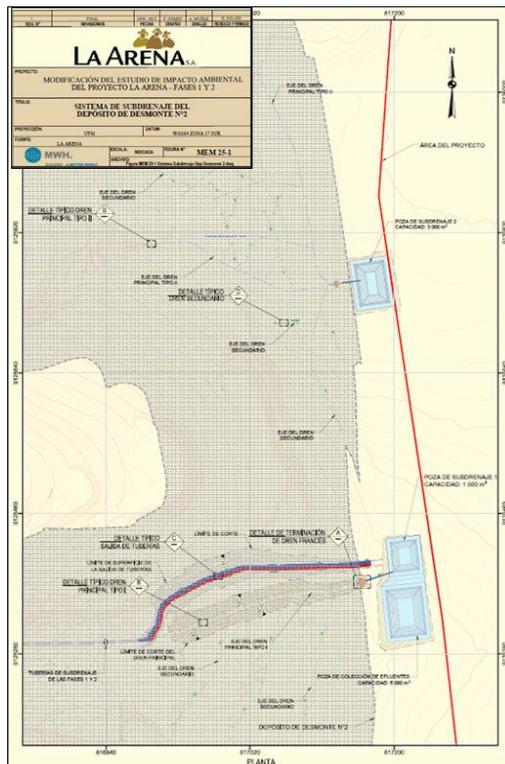
64. De otro lado, tenemos que en la MEIA La Arena el Depósito de Desmonte N° 2 contará con dos pozas de colección de subdrenaje de 1,000 y 3,000 m³ de capacidad, además actualmente cuenta con una poza de colección de efluentes de 5,000 m³ de capacidad, las mismas que, según se puede apreciar en la Figura MEM 25-2, Poza de Colección de Efluentes y Pozas de Subdrenaje, debían encontrarse ubicadas en las siguientes coordenadas UTM WGS 84 (Zona 17) referenciales (Poza 1: 817215E, 9125392N y Poza 2: 817177E, 9125759N), conforme se observa a continuación:

65. Habiéndose definido el compromiso ambiental, se debe proceder a analizar si este fue incumplido o no.
- b) Análisis del hecho imputado
66. De conformidad con lo consignado en el Informe Complementario⁴⁴, durante la Supervisión Especial 2016, la DSEM constató la existencia de una poza sin ningún tipo de impermeabilización ubicada en la parte baja del Depósito de Desmonte N° 2, la cual captaba el agua de subdrenaje del mencionado depósito⁴⁵.

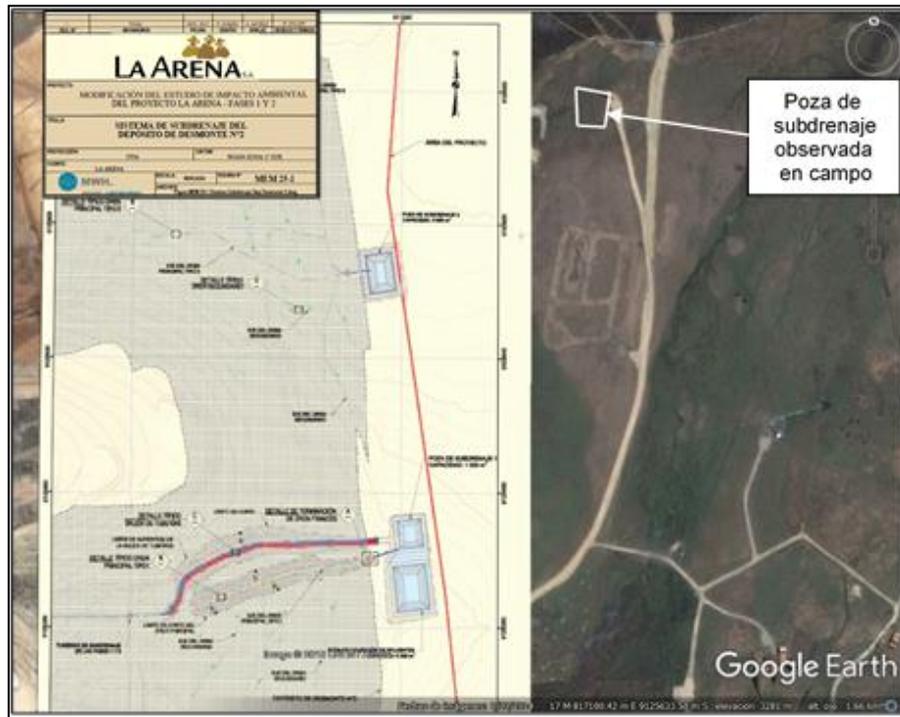
85. Del Levantamiento de observaciones de la MEIA La Arena realizadas por el Ministerio de Energía y Minas, se observa que en la Respuesta a la observación N° 25 se indican mayores detalles de la impermeabilización propuesta del sistema de subdrenaje del Depósito de Desmonte N° 2, en donde se detalla que el mencionado depósito de desmonte contará con dos pozas de colección de subdrenaje de 1000 y 3000 m³ de capacidad, además de que en ese momento contaban con una poza de colección de efluentes de 5000 m³ de capacidad, lo cual se puede apreciar en la Figura MEM 25-2, Poza de Colección de Efluentes y Pozas de Subdrenaje. Dicha Figura cuenta, a su vez, con las coordenadas de ubicación de las pozas de colección de dicho sistema, conforme se muestra a continuación:

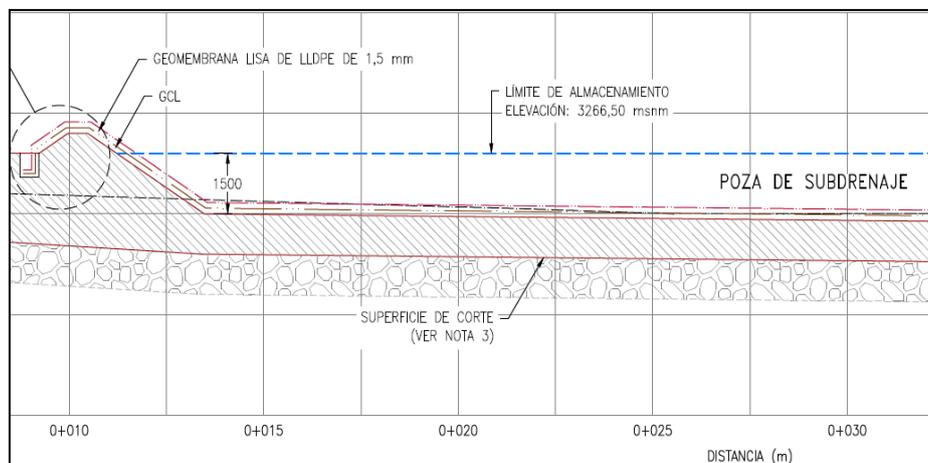
⁴⁹ En el Plano N° 1112.10.17.205-A correspondiente a la Ingeniería de Detalle del Botadero 2 Fase 4 – Diseño Civil – Plano de Subdrenaje contenido en la Segunda MEIA La Arena, el administrado consideró que el diseño del sistema de subdrenaje, entre otros aspectos, debía contar con una cobertura de la poza con una geomembrana lisa de LLDPE de 1.5 mm de espesor, conforme lo siguiente:

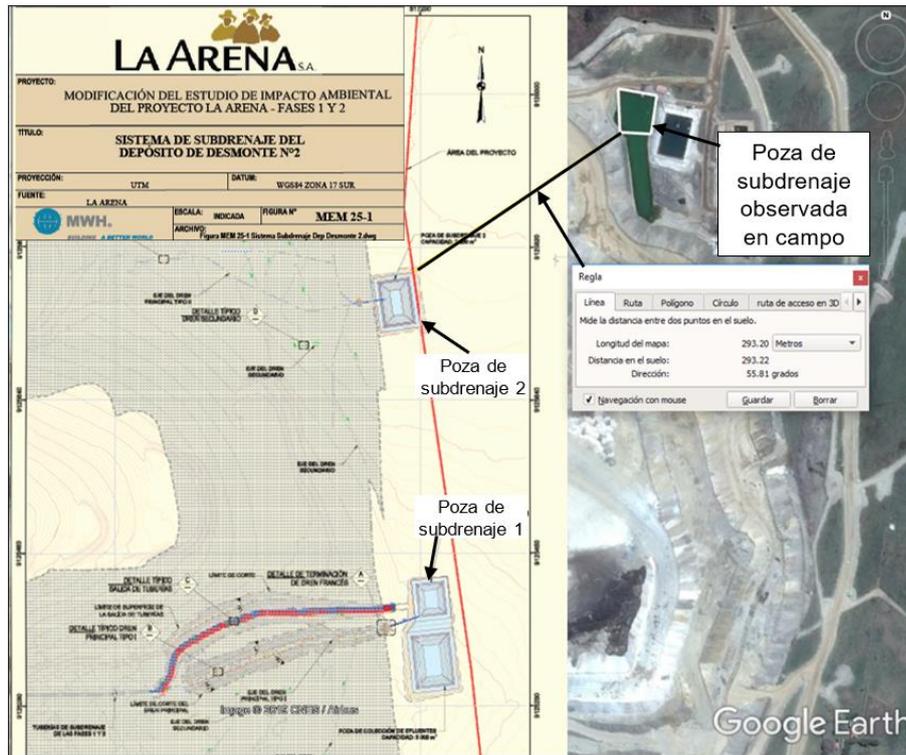
98. Conforme se indicó en el acápite del compromiso ambiental correspondiente al presente hecho imputado, el administrado debía implementar la poza materia de cuestionamiento en las coordenadas previstas en la MEIA La Arena, esto es, en las coordenadas UTM WGS 84 (Zona 17) referenciales: Poza 1: 817215E, 9125392N y Poza 2: 817177E, 9125759N; sin embargo, no lo hizo.
99. Según se advierte a continuación, existe una distancia de aproximadamente doscientos noventa (290) metros entre la ubicación prevista en la MEIA La Arena para la poza más cercana a la observada en la Supervisión Especial 2016 y la poza observada propiamente dicha:

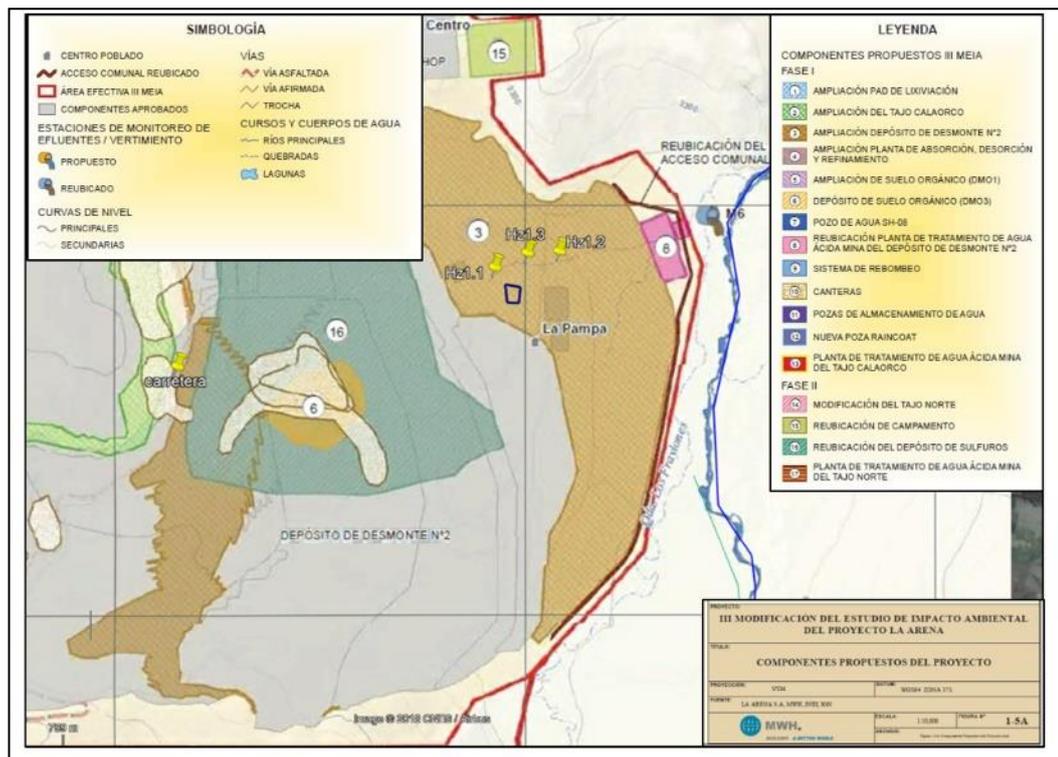
114. Al respecto, conforme se desarrolló en el análisis de los descargos, ha quedado desvirtuado que el administrado hubiera subsanado las conductas infractoras.
115. Por otra parte, en ambos casos el efecto nocivo se relaciona con la presencia de contaminantes provenientes del Depósito de Desmante N° 2 (sedimentos y agua), el mismo que tiene características generadoras de aguas ácidas de roca, que podrían afectar al bofedal de la Pampa (ecosistema frágil).
116. Asimismo, advertimos que, en la Tercera MEIA La Arena, aprobada mediante Resolución Directoral N° 255-2017-SENACE/DCA, del 15 de setiembre del 2017, se aprobó el recrecimiento del área del Depósito de Desmontes N° 2, el cual abarca la zona observada en la Supervisión Especial 2016, conforme se muestra a continuación:
