Organismo de Evaluación y
Fiscalización Ambiental - OEFA

RESOLUCIÓN DIRECTORAL Nº 0580-2019-OEFA/DFAI

EXPEDIENTE Nº : 0187-2018-OEFA/DFAI/PAS
ADMINISTRADO : COMPAÑÍA DE MINAS BUENAVENTURA S.A.A.¹
UNIDAD FISCALIZABLE : RECUPERADA
UBICACIÓN : DISTRITO DE HUACHOCOLPA, PROVINCIA Y
DEPARTAMENTO DE HUANCVELICA
SECTOR : MINERÍA
MATERIAS : RESPONSABILIDAD ADMINISTRATIVA
MEDIDA CORRECTIVA

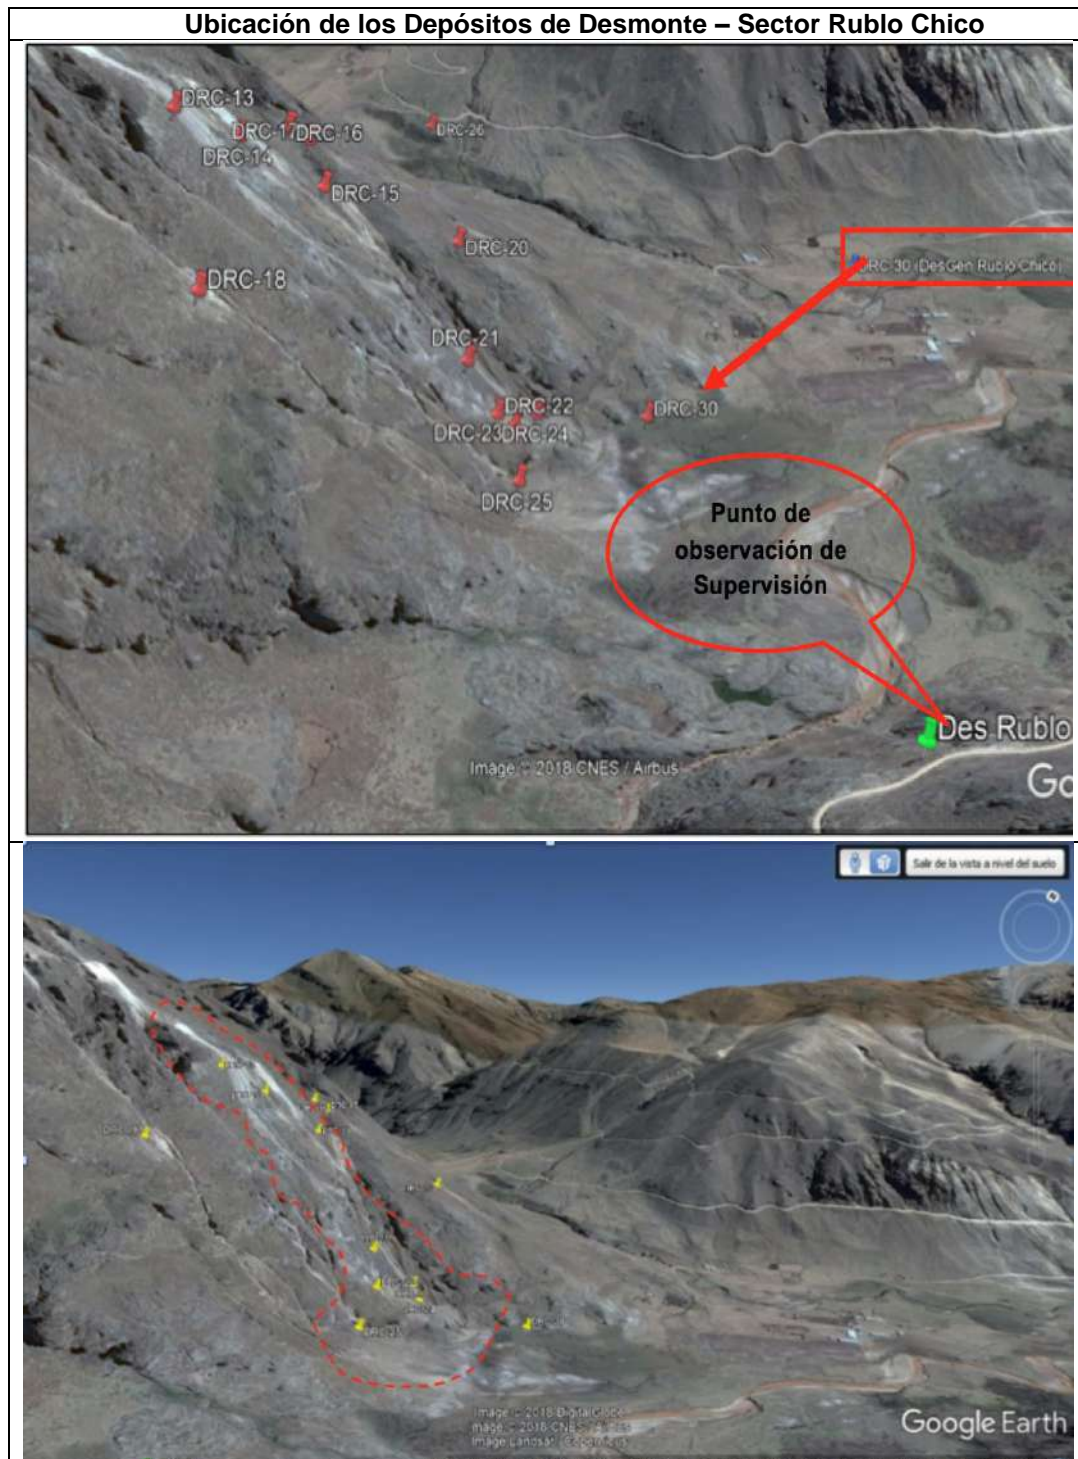
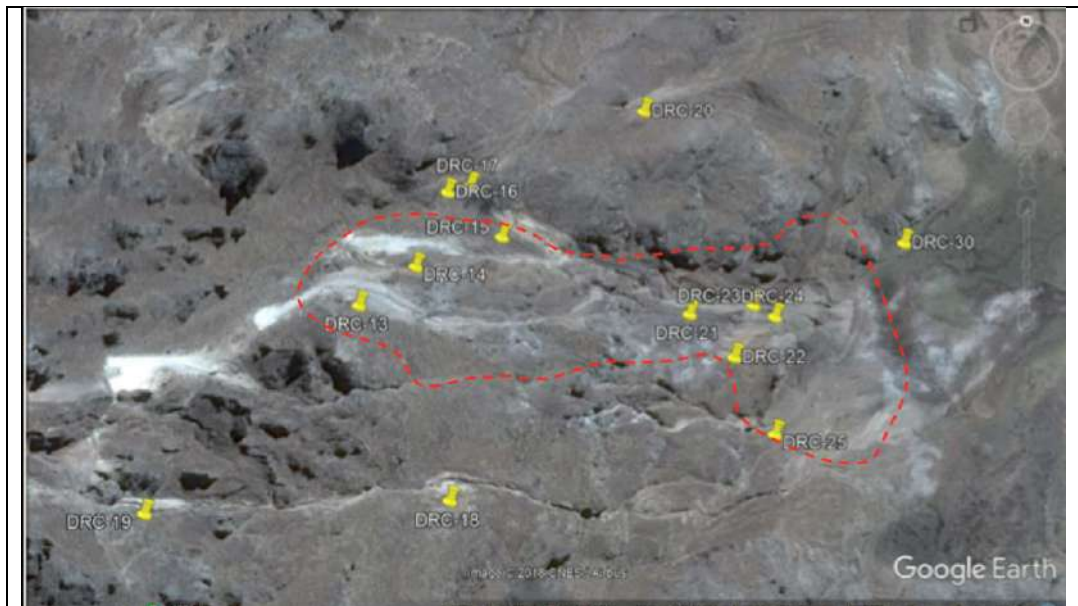
18. Ahora bien, a continuación, en las siguientes imágenes de Google Earth, se contrasta la ubicación de los componentes de cierre (depósitos de desmonte) del Sector Rublo – Chico en la zona del hallazgo, de acuerdo a las coordenadas señaladas en el Informe N° 371-2011-MEM-AAM/ABR/SDC del 6 de abril de 2011, el cual sustenta la aprobación del PCM Angélica - Rublo Chico, con las coordenadas consignadas en el Acta de Supervisión:

19. De la comparación realizada entre las fotografías tomadas durante la Supervisión Regular 2017 con la imágenes obtenidas de Google Earth, se concluye que el material de desmonte observado durante la Supervisión Regular 2017 corresponde a los depósitos de desmonte con código DRC-13, DRC-14, DRC-15, DRC-21, DRC-22, DRC-23, DRC-24 y DRC-25 del Sector Rublo Chico y no corresponde a la desmontera general del sector Rublo Chico con código DRC-30, tal como se consignó en el Informe de Supervisión.
20. A continuación, en las siguientes imágenes se muestra el ploteo realizado de la ubicación de la desmontera general del Sector Rublo Chico con código DRC-30 (según el PCM Angélica - Rublo Chico) en la fotografía N° 35 de la Supervisión Regular 2017:

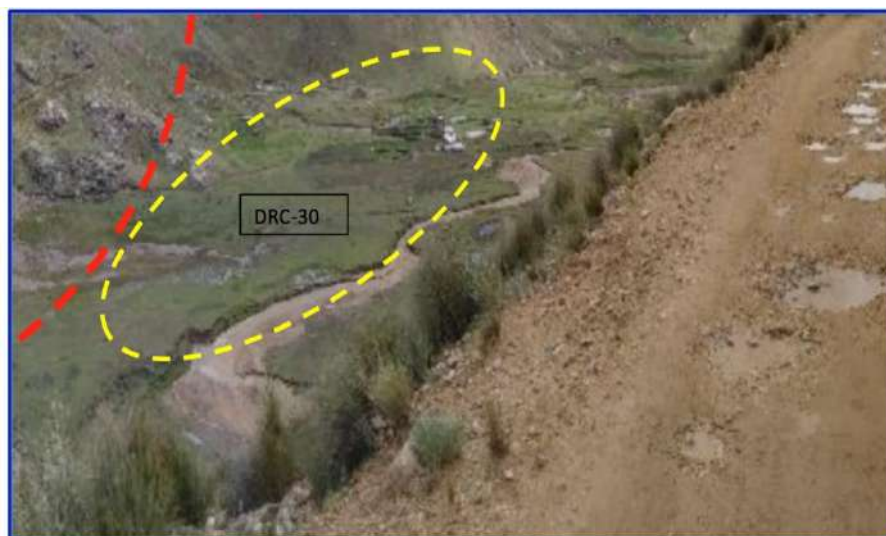
Fotografía N° 35: Vista del Punto de observación hacia la Desmontera General – Sector Rublo Chico. Coordenadas (Datum WGS 84 – Zona 18) N: 8557429 y E: 501666. Se observó que se venían realizando el retiro del desmonte hacia la parte inferior para posteriormente hacia el depósito de desmonte Angélica.

21. De la revisión de las imágenes mostradas anteriormente, se puede observar un curso de agua al lado del lugar donde debía estar ubicada la desmontera con código DRC-30; este curso de agua se mantiene en un nivel similar con el terreno, lo que indica que dicho terreno no ha sufrido alguna alteración por acumulación de material que aumente su altura, como debió de ocurrir en caso se hubiera implementado la desmontera DRC-30. Por lo tanto, mediante las imágenes mostradas se evidencia que no se ha realizado la implementación de la desmontera con código DRC-30.

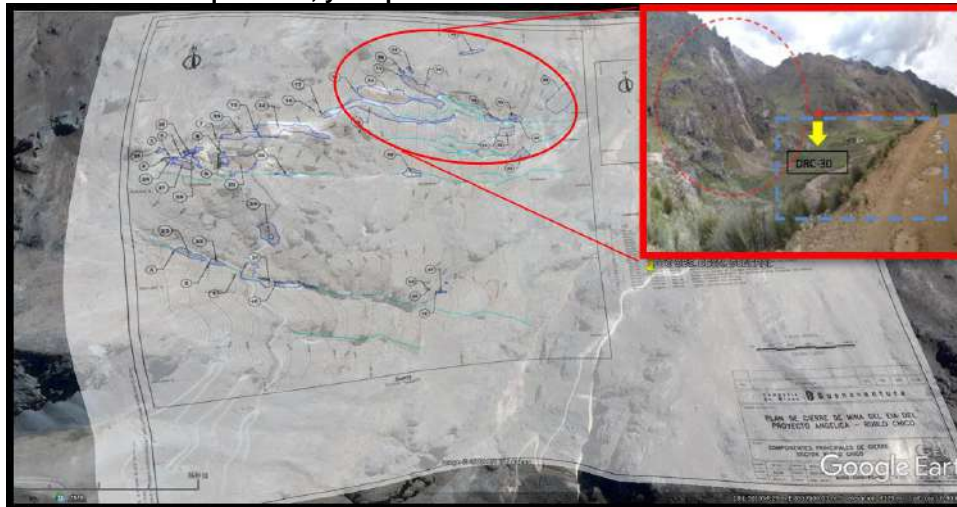
24. Sin perjuicio de lo expuesto, cabe precisar que de la superposición en Google Earth del plano general M359-2009-PG-05 del **PCM Angelica-Rublo Chico**: “Componentes Principales de Cierre Sector Rublo Chico”, se advierte que efectivamente la zona evidenciada en las fotografías N° 35, 36 y 37, corresponden a la ubicación de los depósitos de desmontes imputados (Componentes N.º 33, 34, 35, 41, 42, 43, 44 y 45), así como del depósito de Desmonte General del Sector Rublo Chico (50), tal como se aprecia en la siguiente imagen:

Superposición y vista fotográfica en la que se ubican las desmonteras imputadas, cerca de la quebrada, y del punto de observación desde la vía de acceso

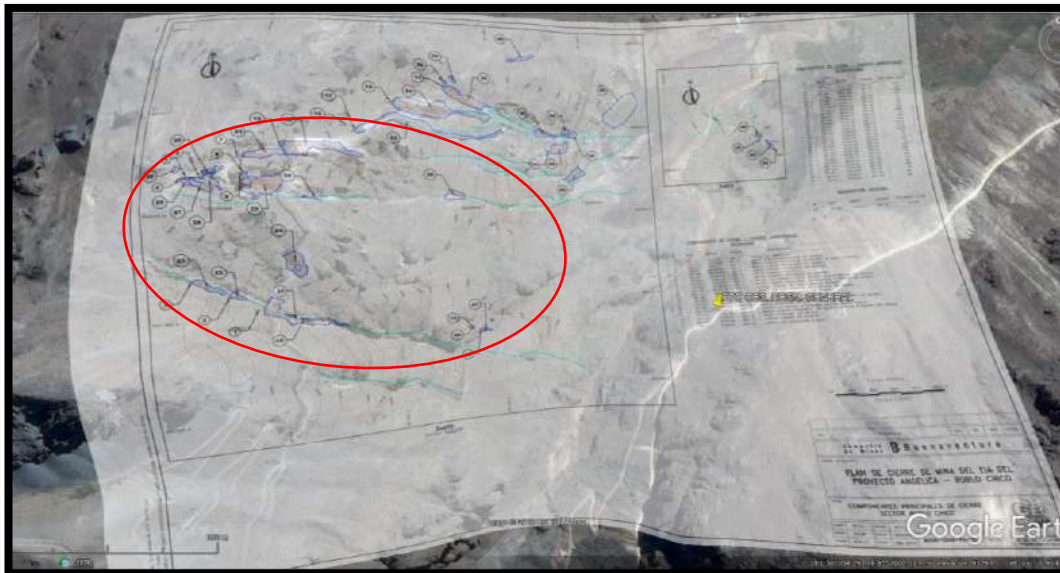
25. En este sentido, se puede evidenciar en este plano y del compromiso citado líneas arriba, que existen desmonteras que no fueron materia del presente PAS y que también debieron ser trasladados a la Desmontera General del Sector Rublo Chico (DRC- 16 A DRC-20, y DRC-26 A DRC-29), los cuales debido al rango de alcance de la toma de las fotografías no habrían sido advertidas, siendo que se ubican en las quebradas adyacentes a esta zona.

Plano en la que se ubican las demás desmonteras que no fueron imputadas pero que sin embargo también fueron contemplados para ser trasladados a la Desmontera General (DRC30), pero que debido a las tomas cerradas de las vistas fotográficas del Informe de Supervisión no se logran visualizar

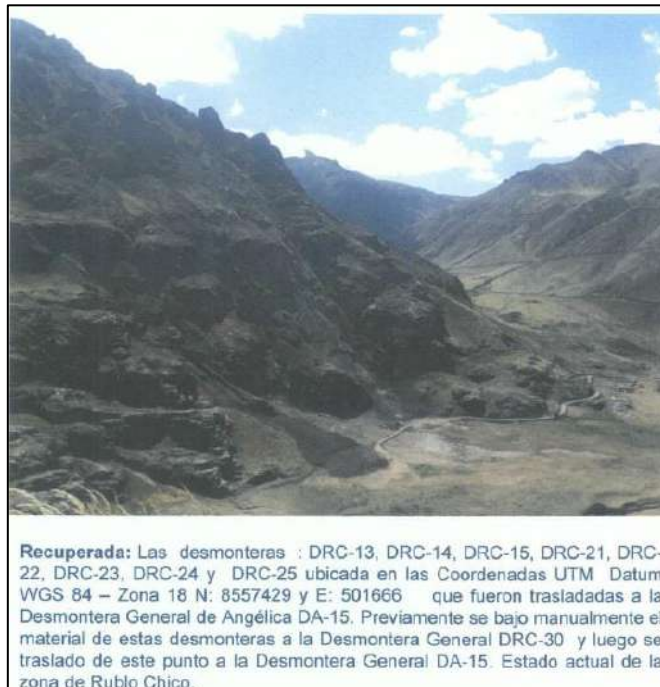
97. En relación al medio fotográfico mostrado anteriormente, corresponde indicar que no se puede identificar el estado actual de cada depósito de desmonte, si se encuentra debidamente cerrado con el tipo de cobertura de acuerdo a lo establecido en el PCM Angélica-Rublo Chico; asimismo, en la parte inferior donde se realizó la acumulación temporal de material se advierte que este aún presenta rasgos de suelo modificado; es decir, que no se ha realizado la revegetación en dicha área, por lo que, no ha recuperado las condiciones iniciales antes de que se acumule el desmonte proveniente de la parte superior, afectando dicha área y perdiendo su cobertura vegetal natural.

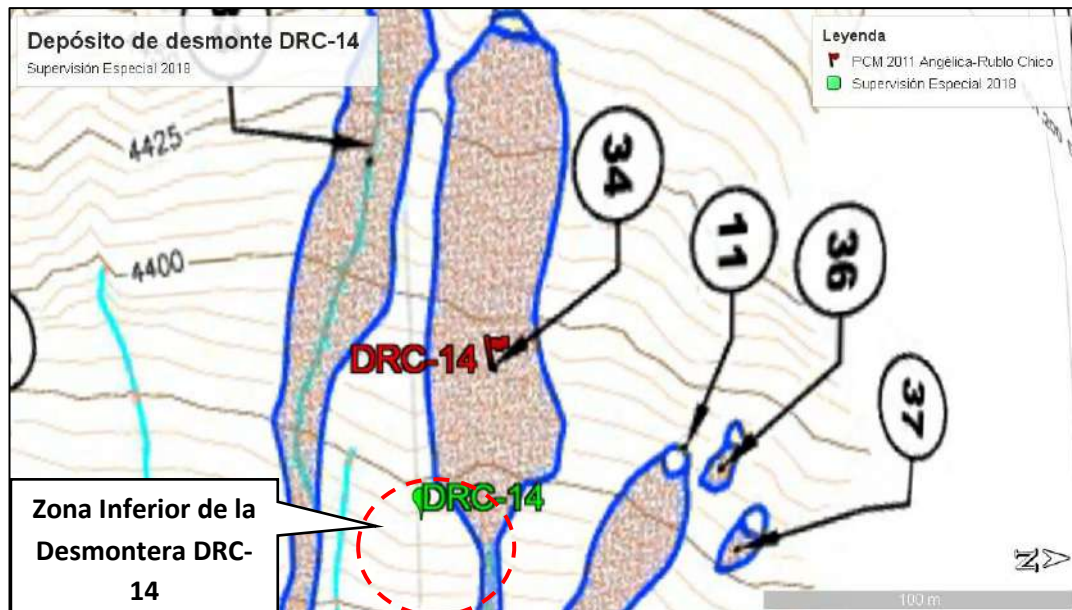
⁴³ Del Acta de Supervisión Especial 2018 en las coordenadas UTM WGS 84 E 501 099 N 8 557 858 se ha codificado como Desmontera DRC-26; Sin embargo, de la evaluación del PCM Angélica-Rublo Chico, dicha coordenada corresponde al área de la parte baja de la Desmontera DRC-14.

Asimismo, En el Acta de Supervisión Especial 2018 se ha consignado las Desmonteras DRC-13, DRC-14 y DRC-15; sin embargo, las coordenadas registradas no corresponden donde se encuentran los depósitos de desmonte de acuerdo al PCM Angélica-Rublo Chico, por lo que, dichas áreas no serán consideradas en el presente expediente.

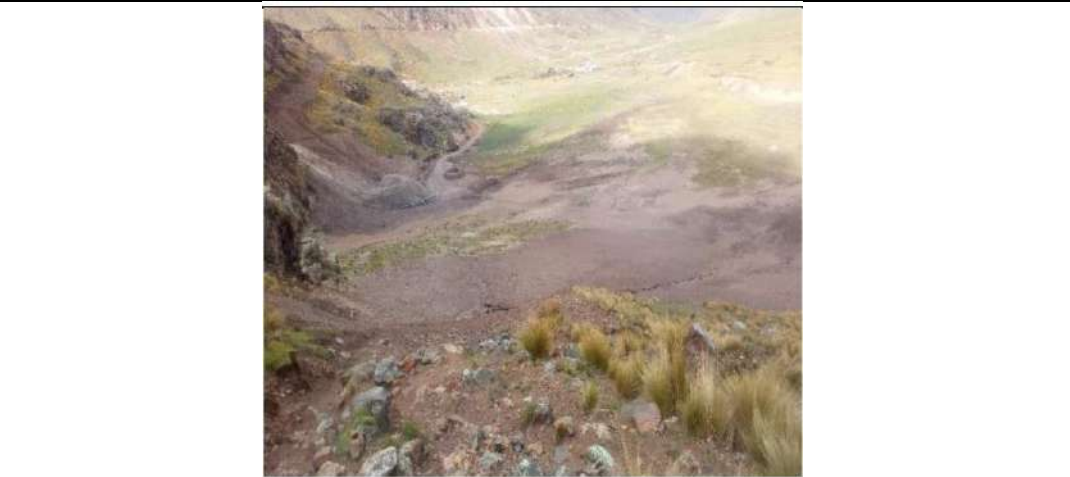
DRC-30
WGS 84: E 501 449 N 8 557 877

Comentario: El área se encuentra perfilada de acuerdo al entorno; sin embargo, se advierte que no se encuentra revegetada.
