EXPEDIENTE N° : 1075-2018-OEFA/DFAI/PAS  
 ADMINISTRADO : COMPAÑÍA MINERA KOLPA S.A.<sup>1</sup>  
 UNIDAD FISCALIZABLE : HUACHOCOLPA UNO  
 UBICACIÓN : DISTRITO DE HUACHOCOLPA, PROVINCIA Y  
 DEPARTAMENTO DE HUANCVELICA  
 SECTOR : MINERÍA  
 MATERIA : RESPONSABILIDAD ADMINISTRATIVA  
 MEDIDA CORRECTIVA

Lima, 30 NOV. 2018

**VISTO:** El Informe Final de Instrucción N° 1674-2018-OEFA/DFAI/SFEM, el escrito de descargos presentados por Compañía Minera Kolpa S.A.; y,

#### III.1. Hecho imputado N° 1: Kolpa no adoptó las medidas de prevención y control a fin de evitar el afloramiento de agua con presencia de metales pesados, ubicado a pie del talud del Depósito de Relaves C entre en contacto con el río Escalera

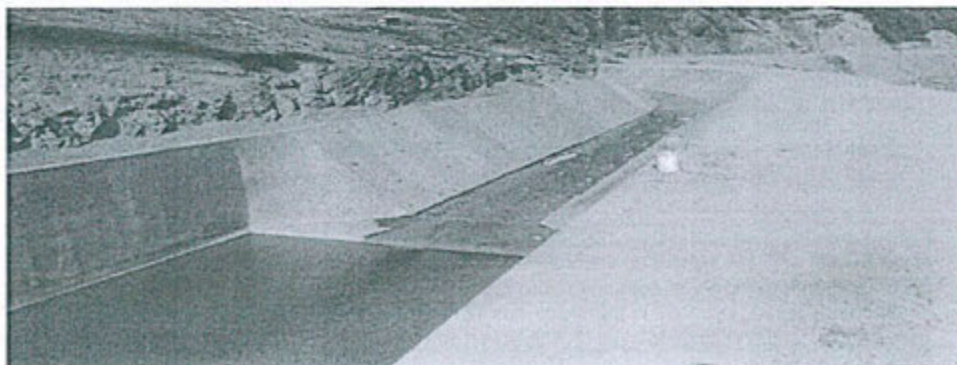
Fotografía adjunta en su segundo escrito de descargos

26. No obstante, de la revisión a los medios probatorios que sustentan lo alegado, se debe advertir que, si bien, el administrado muestra el Plano N° GS-PRY15-01-350, en el que se representa las especificaciones técnicas del encausamiento del río Escalera, además de una fotografía, en la cual se observa un canal de concreto en la parte baja de un talud rocoso, dicha fotografía carece de fecha y georreferenciación, por lo que no es posible establecer la culminación de la implementación del encauzamiento y menos aún si esta corresponde a la zona donde se ha detectado el presente incumplimiento.

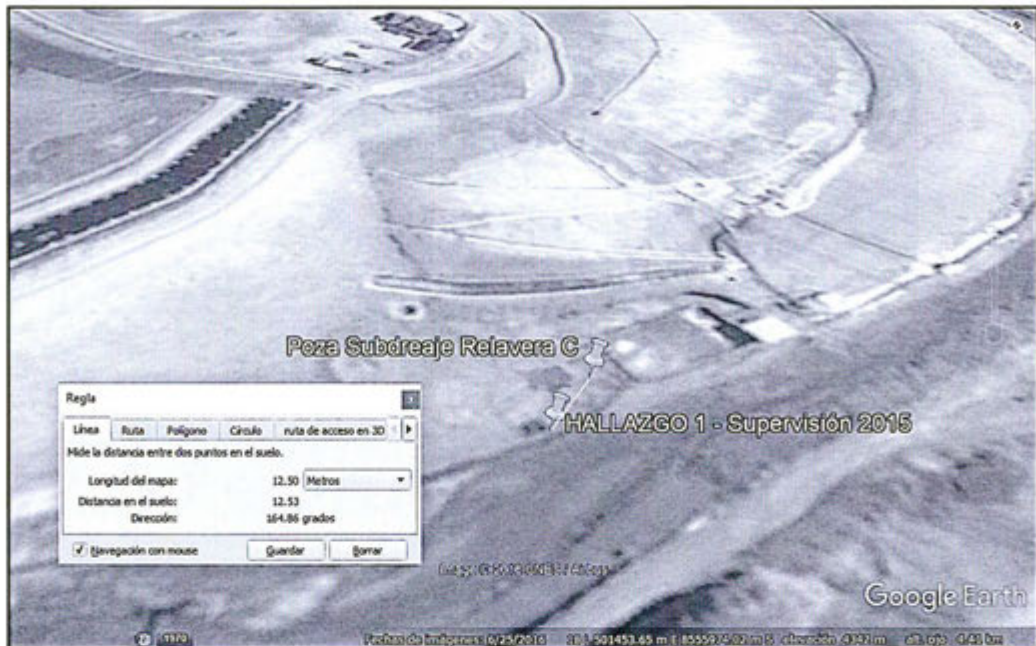
FUENTE: Imagen de Google Earth Pro, referente a la ubicación del afloramiento y la poza de subdrenaje de la relavera C.

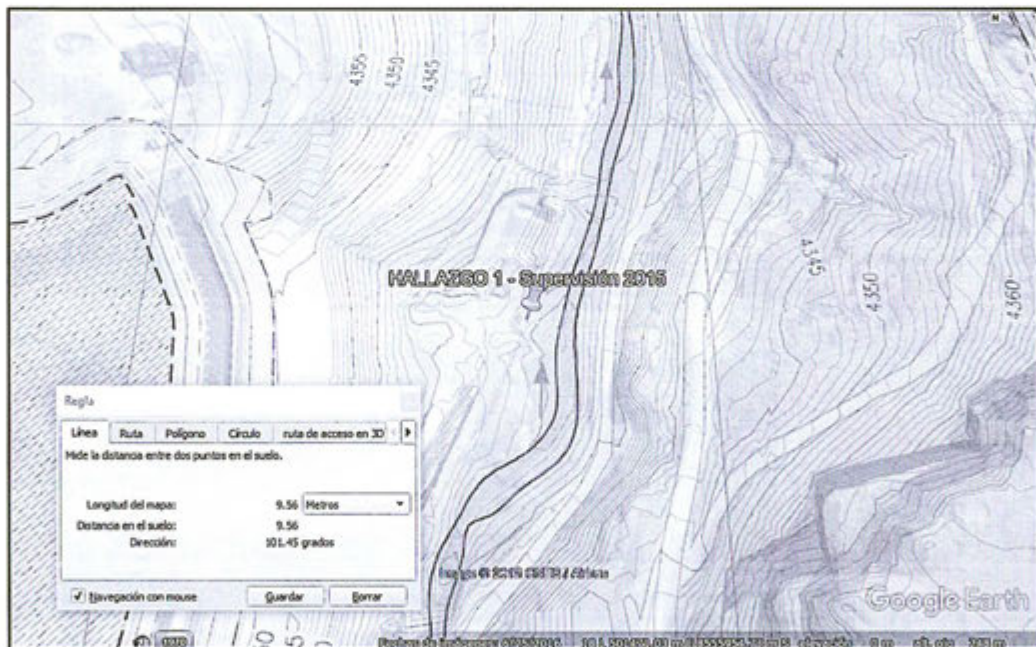
FUENTE: Imagen de Google Earth Pro, referente a la ubicación del afloramiento y el cauce del río Escalera, según el Plano N° GS-PRY15-01-350, contenido en el archivo denominado "Anexo\_2.9\_parte\_2" que forma parte de la MEI Aex y anexo al presente descargo.

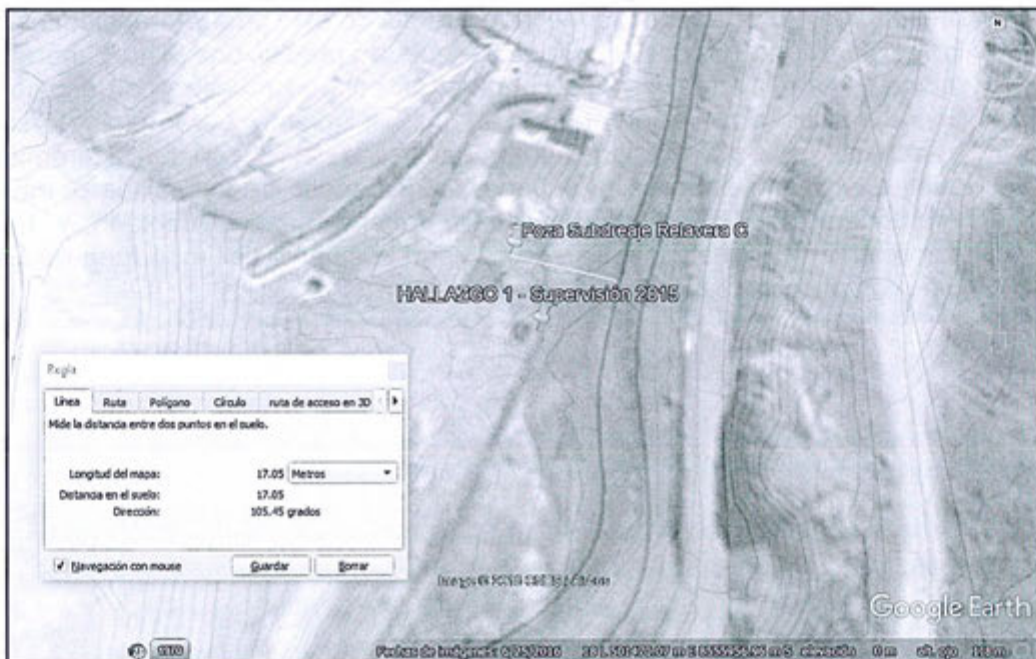
- 39. Sobre este punto, se debe indicar que lo alegado y la fotografía presentada por Kolpa, no logra desvirtuar la presente imputación ni acredita su subsanación, toda vez que, el medio de prueba adjunto, no presenta georreferenciación por lo cual no es posible tener clara su ubicación respecto a la relavera C y el río Escalera, ya que por el contrario ha quedado demostrado que, respecto a la ubicación de la poza 1300 en el momento de la supervisión 2015, el río Escalera se encontraba a solamente 17 m agua abajo, tal como se muestra a continuación:

FUENTE: Imagen de Google Earth Pro, referente a la ubicación de la poza de captación de subdrenaje y el cauce del río Escalera, según el Plano N° GS-PRY15-01-350, contenido en el archivo denominado "Anexo\_2.9\_parte\_2" que forma parte de la MEIAex y anexo al presente descargo.

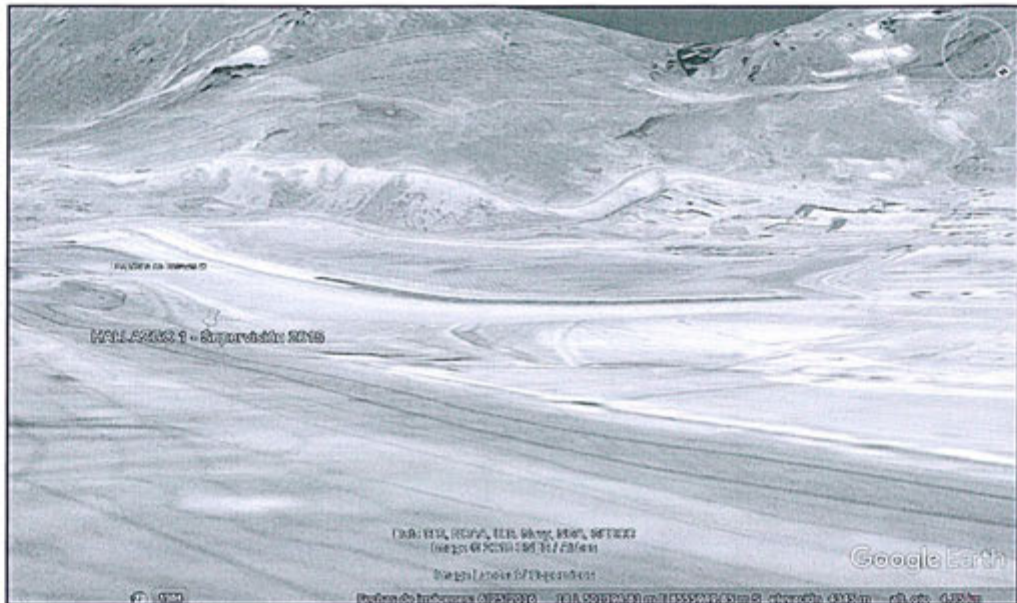
42. Sobre el particular, lo referido tampoco logra desvirtuar la presente imputación ni acredita subsanación alguna, toda vez que, de igual manera, la fotografía presentada, no se encuentra fechada y tampoco está georreferenciada, si bien de la revisión de la referida fotografía se puede apreciar una vista panorámica del talud de las relaveras A y C, sin embargo, esta no muestra con detalle el área donde se habría realizado el presente incumplimiento, por lo cual, no se podría evidenciar que haya sido impermeabilizada el área del afloramiento de subdrenaje, detectado en la supervisión. Tampoco se especifica el manejo del afloramiento del subdrenaje ya que debería de ser captado y manejado correctamente, mas no solo ser cubierto mediante la impermeabilización del terreno donde afloraba.

FUENTE: Imagen de Google Earth Pro, referente a la ubicación de zona del afloramiento del subdrenaje, según el Plano N° GS-PRY15-01-350, contenido en el archivo denominado "Anexo\_2.9\_parte\_2" que forma parte de la MEIAex y anexo al presente descargo.

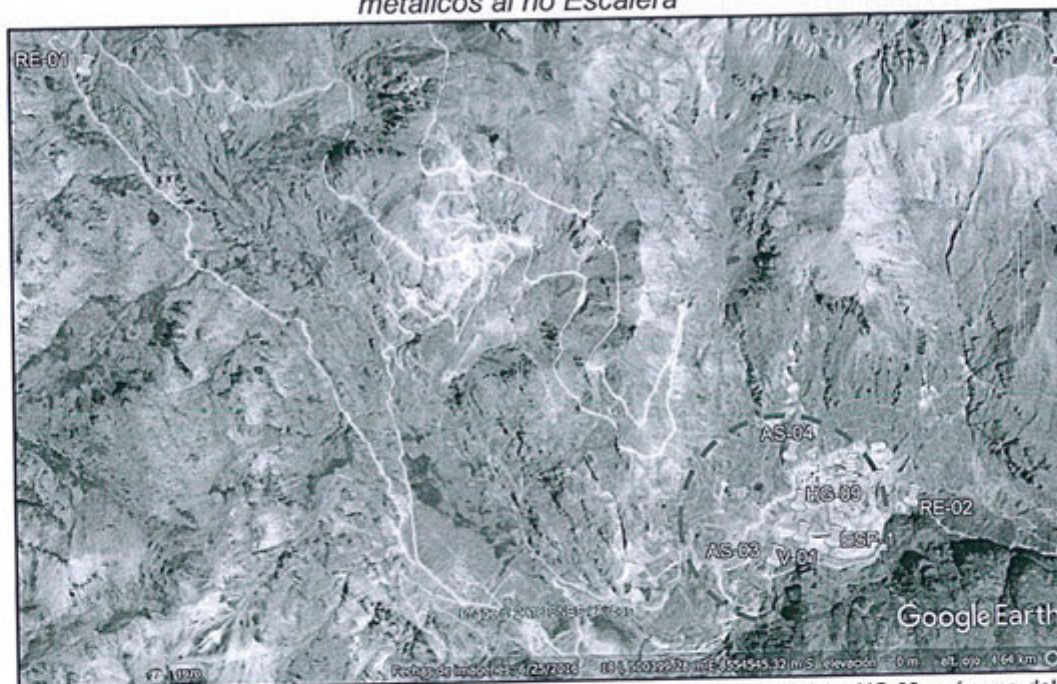
Ubicación de las Estaciones que presentan efluentes que aportan contenidos metálicos al río Escalera

FUENTE: Imagen de Google Earth Pro, referente a la ubicación las estaciones AS-04 y HG-09, así como del punto de vertimiento V-01, respecto a la estación RE-02.

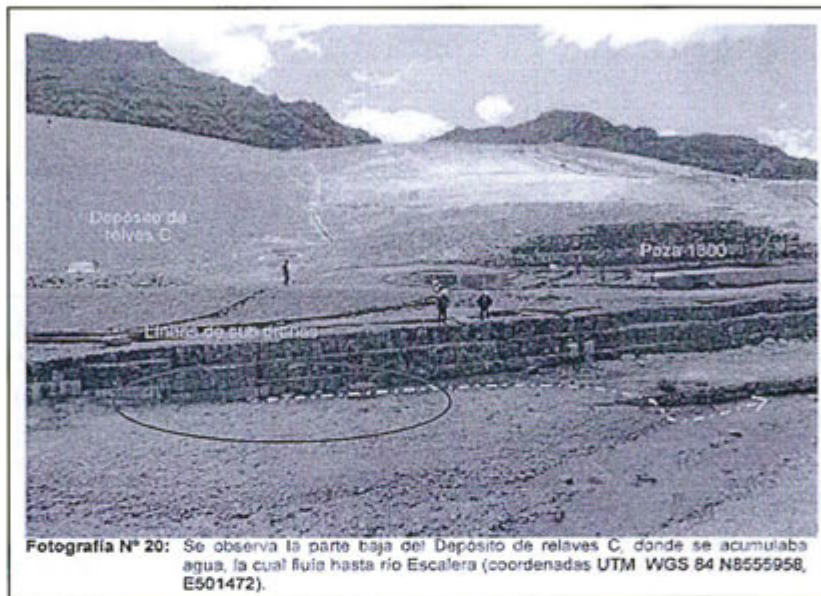
acuerdo a lo constatado durante las acciones de supervisión y de las fotografías que evidencian el hallazgo y que fundamentan la imputación, se verifica que efectivamente sí se trata de un efluente minero metalúrgico, de acuerdo a la normativa antes señalada, tal como se observa en la siguiente imagen:

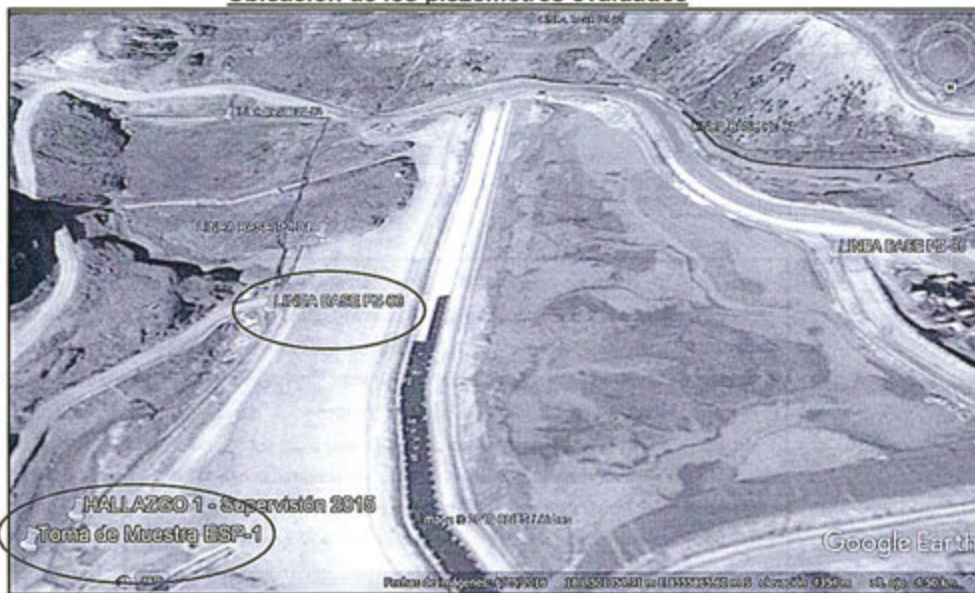
Ubicación de los piezómetros evaluados

Del análisis de los resultados, se observa que los altos contenidos de cadmio y zinc, no están relacionados a las aguas subterráneas pertenecientes a la quebrada, como sustenta el administrado, siendo estas muy bajas tanto para los piezómetros ubicados al nivel del río Escalera (PZ-03 y Pz-04), como los que se encuentran en los niveles superiores a la Relavera C (PZ-01, PZ-02 y PZ.05).

De igual manera, la presencia de agua subterránea con alto contenido de cadmio y zinc, al pie del talud de la Relavera C (PZ-06), al igual que la muestra tomada ESP-01 del presente hecho imputado.
