Resolución Directoral N° 3105-2018-OEFA/DFAI

Expediente N° 0193-2018-OEFA/DFAI/PAS

EXPEDIENTE N° : 0193-2018-OEFA/DFAI/PAS  
 ADMINISTRADO : LUMINA COPPER S.A.C.  
 UNIDAD FISCALIZABLE : PASHPAP  
 UBICACIÓN : DISTRITO MACATE, SANTO TORIBIO Y HUALLANCA Y PROVINCIA DE SANTA Y HUAYLAS, DEPARTAMENTO DE ANCASH  
 SECTOR : MINERÍA  
 MATERIAS : COMPROMISOS AMBIENTALES  
 RESPONSABILIDAD ADMINISTRATIVA

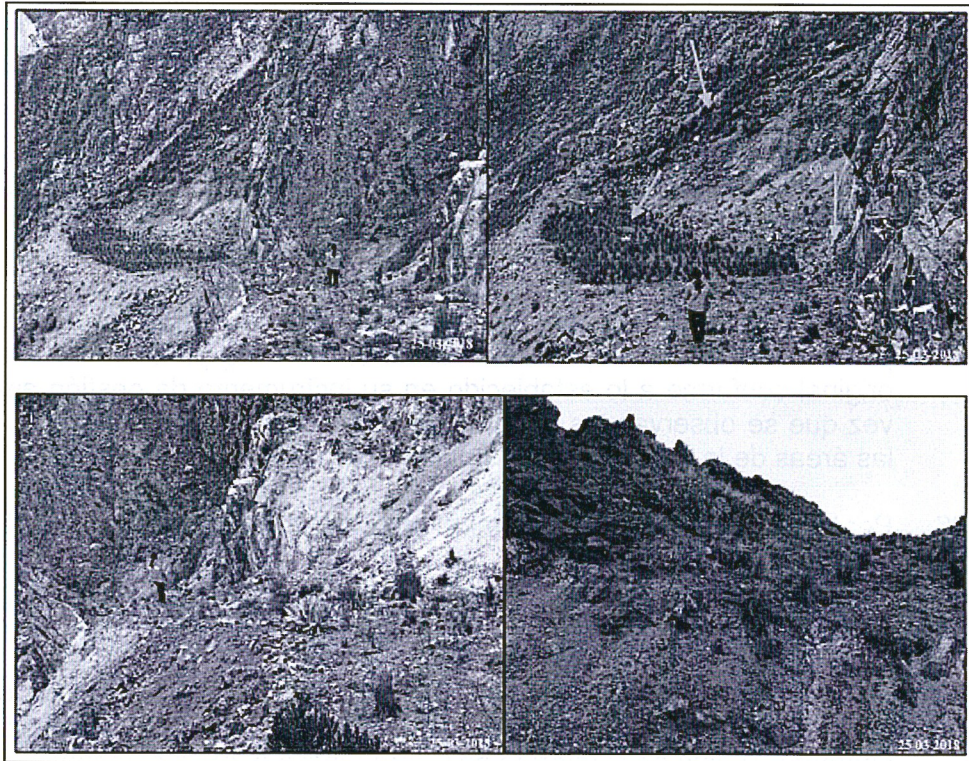
Fuente: Informe BISA

equipos que realizaban el relleno del talud, cumpliendo así su compromiso ambiental<sup>23</sup>. A continuación, se muestran las fotografías del área<sup>24</sup>:

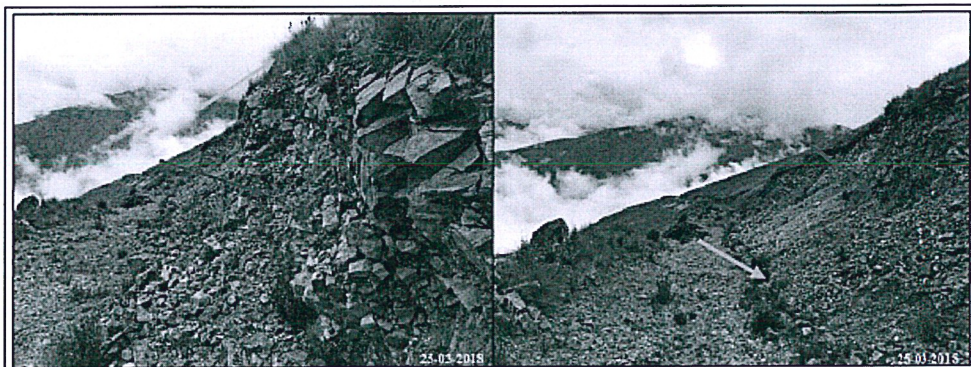
Fuente: Informe Bisa

- Plataforma JJPP-05 (JMPP-05)  
En el Informe BISA se aprecia que el titular minero indicó que realizó el perfilado del talud hasta alcanzar una topografía suave y estable, completando el espacio con material empleado en la construcción de la

plataforma, cumpliendo lo establecido en su compromiso ambiental<sup>25</sup>. A continuación, se muestran las fotografías<sup>26</sup>:

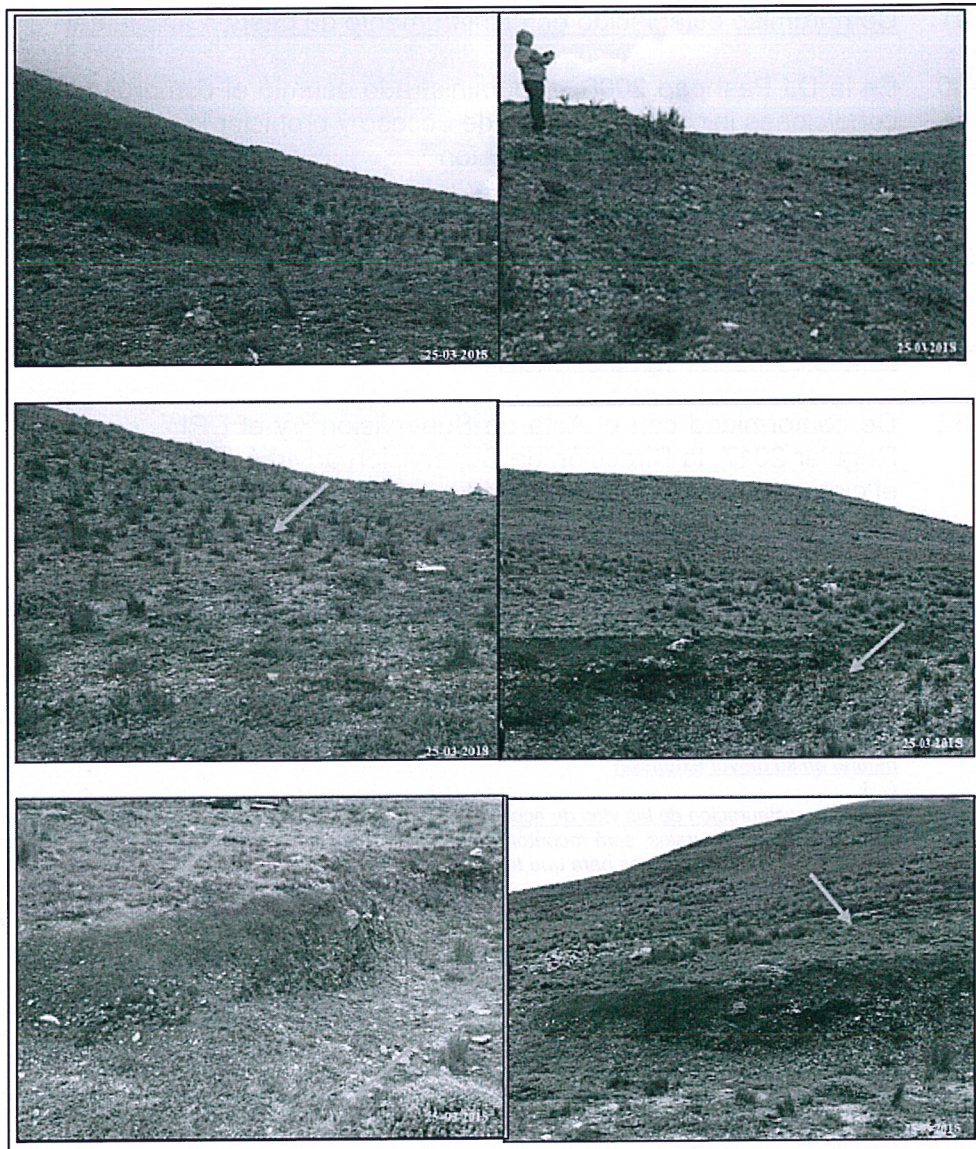
Fuente: Informe Bisa

- Plataforma SCDD-10 (JMPP-24):  
En el Informe BISA se encontraban contempladas las condiciones en las cuales se desarrolló esta plataforma, especificando que estuvo sobre laderas pedregosas de pendiente moderada, en un macizo rocoso con escasa vegetación; además, consideró la seguridad de las personas y

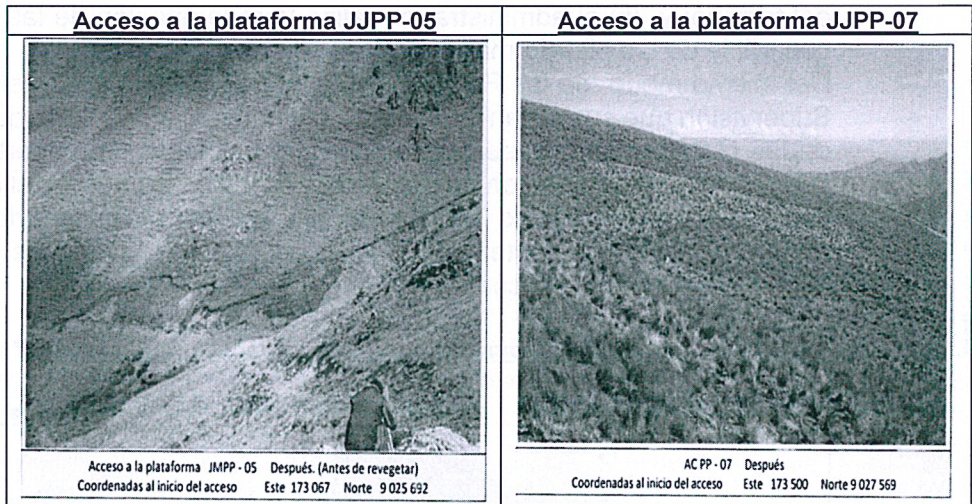
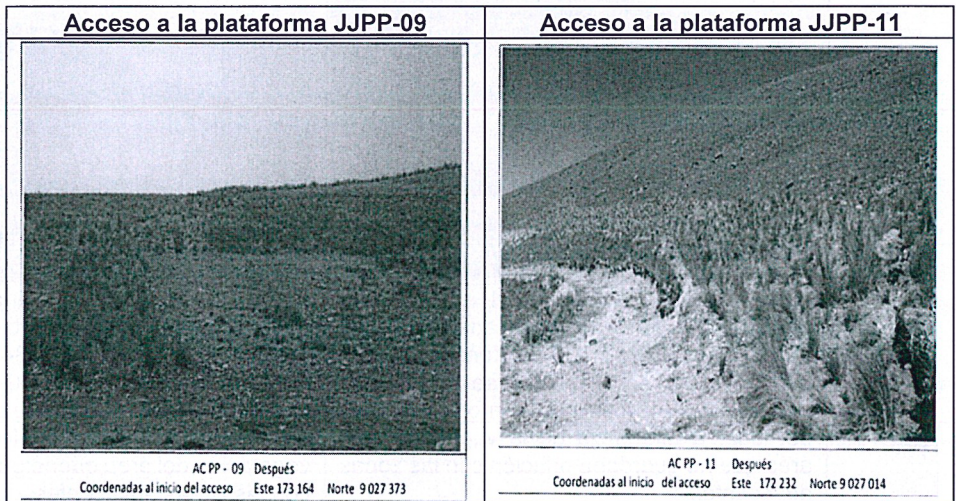
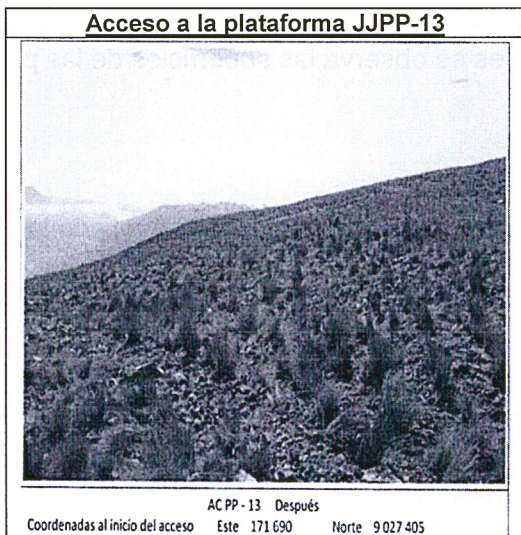
- De la revisión del Informe de Cierre Final 2012, se advierte que el administrado, entre otros, informó que realizó el cierre de los accesos, perfilando el terreno de acuerdo a la topografía de la zona y la revegetación de las áreas correspondientes a las vías de acceso del proyecto de exploración Pashpap. Las actividades descritas se muestran a través de las siguientes fotografías:

- De las fotografías se puede apreciar lo siguiente: (i) el administrado devolvió a las condiciones iniciales el terreno de las vías de acceso a las plataformas de exploración JJPP-05, JJPP-07, JJPP-09, JJPP-11 y JJPP-13, a su topografía original, toda vez que se observan los trabajos de perfilamiento del terreno; y, (ii) el administrado realizó la revegetación de las áreas de la superficie de las plataformas.
- Del mismo modo, de las Fotografías N° 16, 35, 42, 46 y 92 del Informe de Supervisión que sustentan la presente imputación, se advierte que las áreas de las plataformas que se encuentran con escasa o sin cobertura vegetal son áreas pedregosas con afloramientos rocosos. En base a ello, se puede concluir que la falta de vegetación en dichas áreas se debería a la constitución rocosa del terreno y a las condiciones climáticas de la zona, conforme se muestra a continuación:

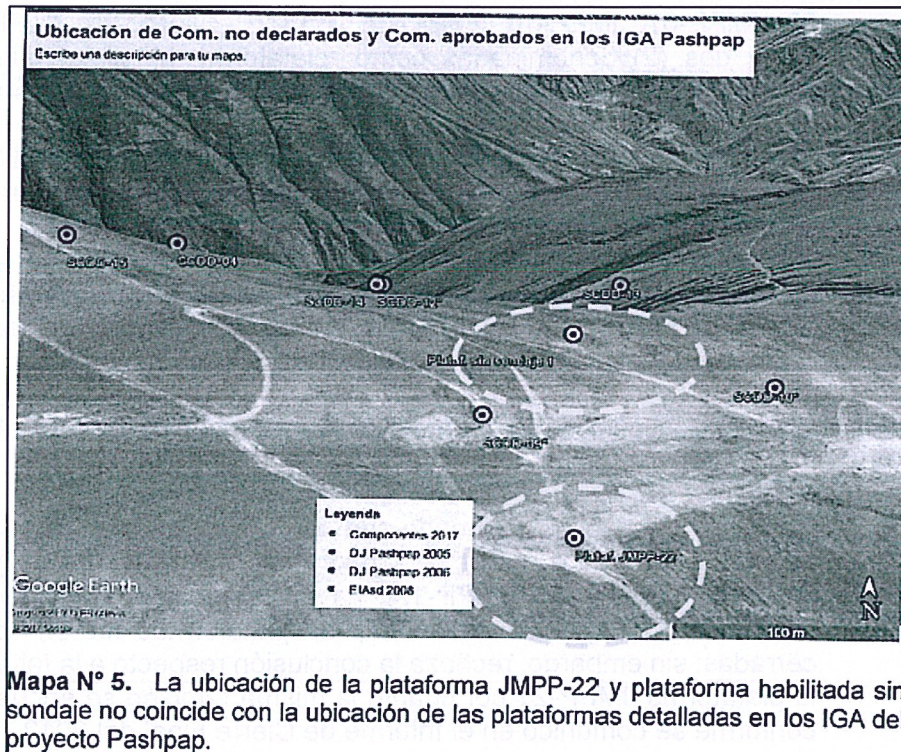
Fuente: Informe de Supervisión N° 1040-2017-OEFA/DS-MIN

- 48. De acuerdo a lo señalado, el administrado ha implementado doce (12) plataformas que no se encontraban contempladas en sus instrumentos de gestión ambiental.

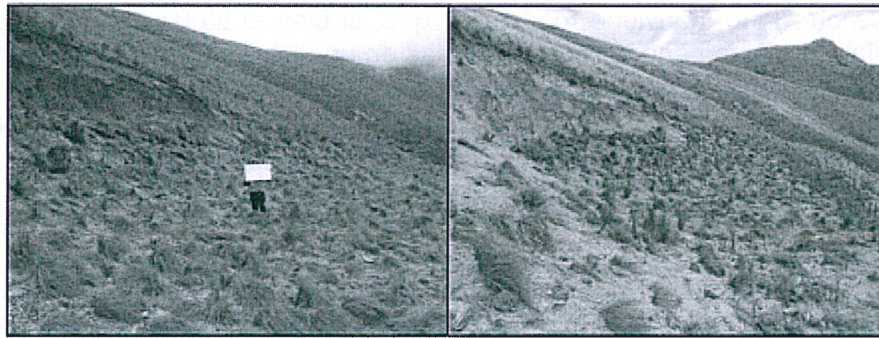
**PRIMER Y SEGUNDO MONITOREO**

- 54. En efecto, de la revisión de los actuados en el expediente, se advierte que el titular minero cumplió en lo posible con devolver la topografía del terreno de acuerdo a los términos previstos en su instrumento de gestión ambiental, tal es así que en el Informe BISA se indicó que éste realizó movimiento de suelo con pico y rastra, sembró pajonal y césped andino, abonó directamente y aplicó el riego ligero y semi pesado, actividades que fueron además monitoreadas hasta cuatro veces. A continuación, se muestran las fotografías<sup>39</sup>:
