Organismo de Evaluación y  
Fiscalización Ambiental - OEFA

### RESOLUCIÓN DIRECTORAL N° 0331-2019-OEFA/DFAI

**EXPEDIENTE N°** : 0077-2018-OEFA/DFAI/PAS  
**ADMINISTRADO** : OLYMPIC PERÚ INC. SUCURSAL PERÚ S.A.A.<sup>1</sup>  
**UNIDAD PRODUCTIVA** : Lote XIII (XIII-A y XIII-B)  
**UBICACIÓN** : DISTRITO DE LA UNION, PAITA Y VICE,  
PROVINCIA DE PIURA, PAITA Y SECHURA,  
DEPARTAMENTO DE PIURA  
**SECTOR** : HIDROCARBUROS LÍQUIDOS  
**MATERIAS** : ARCHIVO

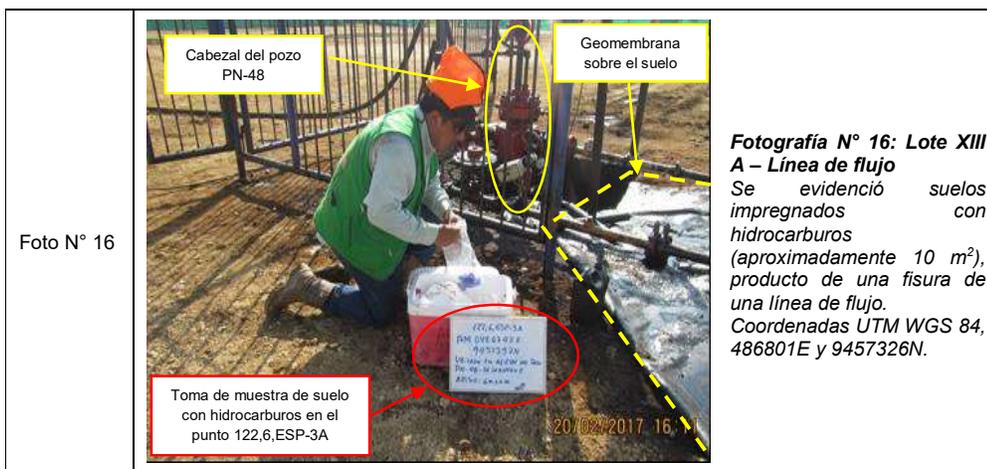
Fuente: Informe de Supervisión N° 216-2017-OEFA/DS-HID.

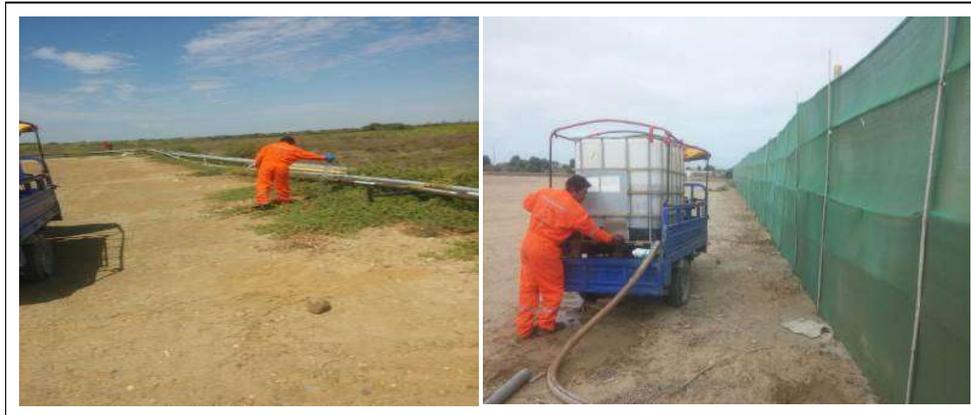
**Cuadro N° 15: Registros fotográficos de los cercos vivos instalados en las Baterías 1,2,3 y 4**

112. Asimismo, adjuntó el registro fotográfico de los cercos vivos correspondientes a las Baterías 1, 2, 3 y 4 del Lote XIII-A, conforme se aprecia a continuación:
