**RESOLUCIÓN DIRECTORAL N° 00813-2019-OEFA/DFAI**

**EXPEDIENTE N°** : 1253-2018-OEFA/DFAI/PAS  
**ADMINISTRADO** : GRAÑA Y MONTERO PETROLERA S.A.<sup>1</sup>  
**UNIDAD FISCALIZABLE** : LOTE IV  
**UBICACIÓN** : DISTRITO DE PARIÑAS, PROVINCIA DE TALARA,  
DEPARTAMENTO DE PIURA  
**SECTOR** : HIDROCARBUROS LÍQUIDOS  
**MATERIAS** : MEDIDAS DE PREVENCIÓN  
SISTEMAS DE CONTENCIÓN, RECOLECCIÓN Y  
TRATAMIENTO DE FUGAS  
RESPONSABILIDAD ADMINISTRATIVA  
MEDIDA CORRECTIVA  
ARCHIVO  
REGISTRO DE ACTOS ADMINISTRATIVOS

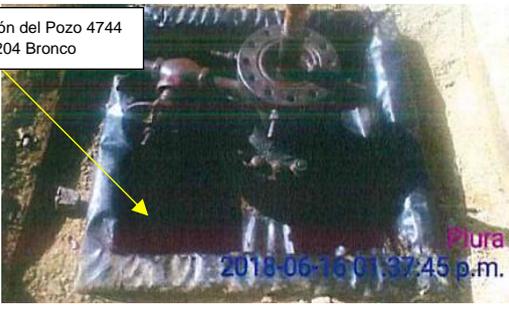
56. **En cuanto al sistema de contención**, de la revisión las fotografías N° 26, 27, 28 y 29<sup>53</sup> del Informe de Supervisión que sustentan el presente extremo se advierte que el administrado instaló sistemas de contención (cantina) en los pozos 4744, 4620, 5157 y 4519, lo que se evidencia de los mencionados registros fotográficos que las cantinas se encontraban deterioradas en sus paredes externas, con acumulación de arena en su interior o sin impermeabilizar, lo que cual evidencia la falta de mantenimiento de las cantinas, y no la ausencia de sistemas de contención de los referidos pozos.

<p data-bbox="687 763 995 815">Sistema de contención del Pozo 4744 de la Batería 204 Bronco</p> <p data-bbox="316 1039 815 1066">Fotografía 26 – Pozo 4744 de la Batería 204 Bronco</p>

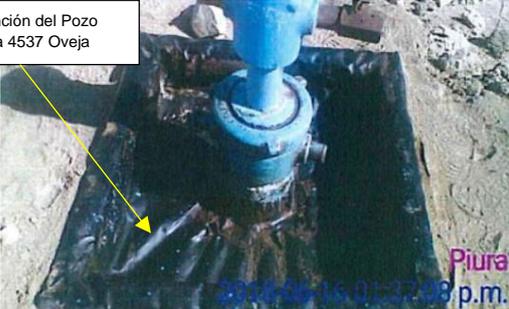
<p data-bbox="687 1435 995 1487">Sistema de contención del Pozo 5157 de la Batería 4537 Oveja</p> <p data-bbox="316 1711 815 1760">Fotografía N° 28 – Pozo 5157 de la Batería 4537 Oveja.</p>

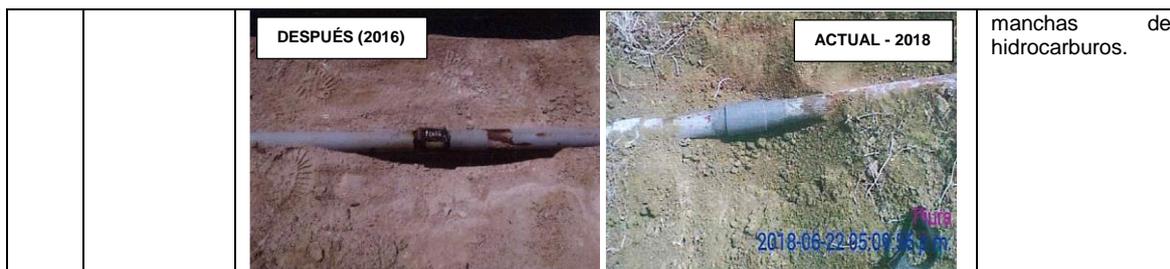
<p>Lo que se confirma en la fotografía de fecha 22 de junio del 2018.</p>
<p>2</p>	<p>Unión tuerca y codo en la línea de flujo del Pozo 12691 de la Batería 209 Bronco.</p>		<p>De la fotografía del 2016 se observa que el suelo ha sido cambiado por suelo limpio, y que la unión de tuerca y codo en la línea de flujo se encuentra limpia (sin manchas de hidrocarburos).</p> <p>Asimismo, informó que la línea de flujo fue reubicada, y que el área en análisis se encuentra limpia al 22 de junio del 2018.</p>
<p>3</p>	<p>Unión tuerca y codo en la línea de flujo del Pozo 12638 de la Batería 209 Bronco.</p>		<p>De la fotografía del 2016 se observa que los suelos no presentan manchas de hidrocarburos.</p> <p>Lo que se confirma de la fotografía de fecha 22 de junio del 2018, en la que se observa el suelo y la unión de tuerca y codo de la línea de flujo sin manchas de hidrocarburos.</p>
<p>4</p>	<p>Cople y válvula instalados en la línea de flujo del Pozo 12656 de la Batería 209 Bronco.</p>		<p>De la fotografía del 2016 se observa que el suelo no presenta manchas de hidrocarburos y que el cople de la línea de flujo se encuentran limpias.</p> <p>Lo que se confirma de la fotografía de fecha 22 de junio del 2018, en la que se observa el suelo y cople de la línea de flujo sin</p>

89. Así también, el administrado indicó que realizó el control de la fuga de hidrocarburos y el cambio o reparación de los accesorios de las uniones en las líneas de flujo de los pozos 12621, 12691, 12638 y 12656 en el Lote IV; no obstante a ello, de la revisión de los registros fotográficos mostrados en el cuadro N° 7 precedente, se advierte que sí controló la fuga de hidrocarburos, toda vez que se evidencia que los accesorios de las uniones en las líneas de flujo (tuercas, codos, coples y válvulas) **se encuentran limpias y sin fuga de hidrocarburos.**
