Organismo de Evaluación y
Fiscalización Ambiental - OEFA

RESOLUCIÓN DIRECTORAL N° 1242-2019-OEFA-DFAI

EXPEDIENTE N° : 1676-2018-OEFA/DFAI/PAS
ADMINISTRADO : MINERA YANACOCCHA S.R.L.¹
UNIDAD FISCALIZABLE : CHAUILOMA SUR
UBICACIÓN : DISTRITOS CAJAMARCA, ENCAÑADA, BAÑOS DEL INCA, PROVINCIA Y DEPARTAMENTO DE CAJAMARCA
SECTOR : MINERÍA
MATERIA : RESPONSABILIDAD ADMINISTRATIVA CON MEDIDA CORRECTIVA

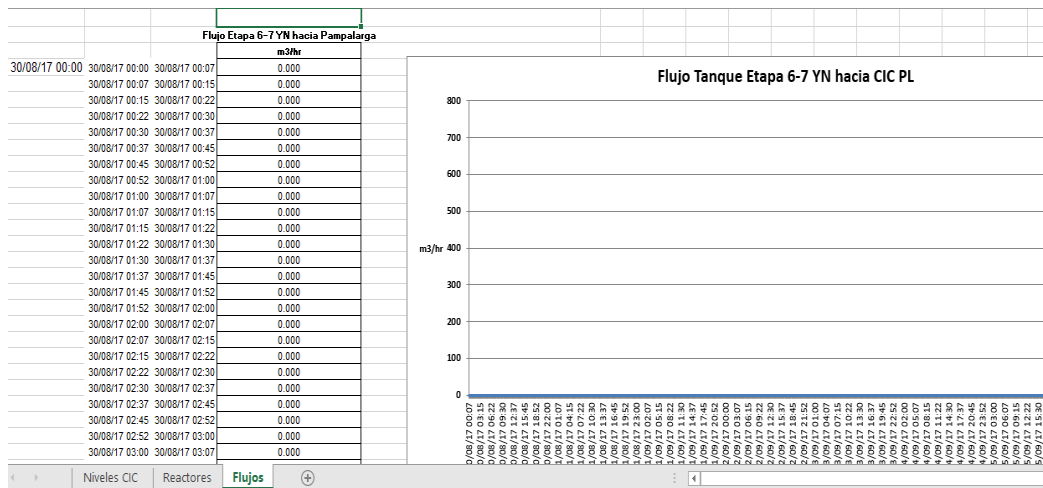
Datos de flujo de solución cianurada de ingreso y salida del tanque de solución rica

- 95. Sin perjuicio de lo anterior, se debe indicar que el archivo Excel solo muestran valores “cero”, por lo cual no se acredita que el administrado haya suministrado los datos de los flujos de solución cianurada de ingreso y salida del tanque de solución rica, como se describe en el requerimiento de la DSEM al momento de la supervisión:

- 96. De la revisión del expediente se observa que, en el escrito de descargos al Informe Final, el administrado no ha presentado información adicional respecto de este requerimiento.

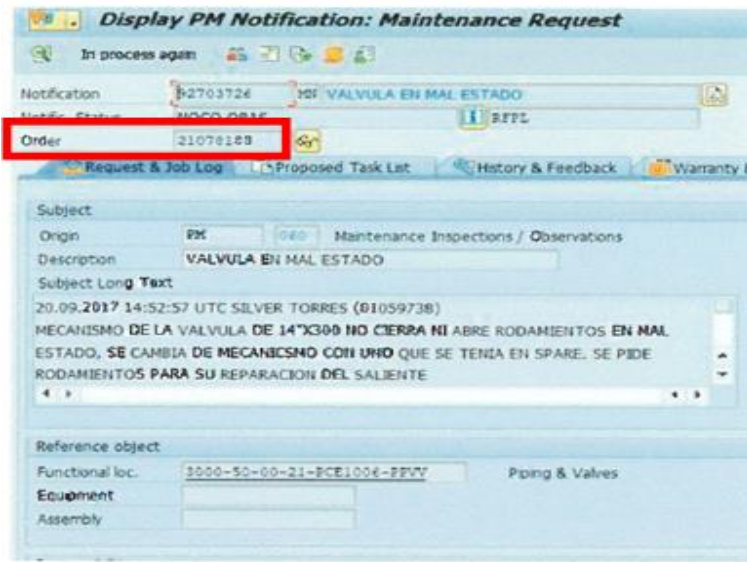
132. En su escrito de descargos al Informe Final, el administrado manifiesta que la válvula ubicada en la tubería de ingreso a la Planta CIC Pampa Larga fue reemplazada por una válvula nueva el 20 de setiembre de 2017, el cual se advierte en el orden de trabajo código SAP 21078188; lo indicado se muestra a continuación:

133. Sin embargo, no se presentan medios visuales que permitan verificar que en dicha fecha la válvula se reemplazó, pues las fotografías suministradas en el escrito de descargos al Informe Final corresponden al 10 de junio del año en curso; tal y como se observa a continuación:
