RESOLUCIÓN DIRECTORAL N° 01490-2019-OEFA/DFAI

EXPEDIENTE N° : 3108-2018-OEFA/DFAI/PAS
ADMINISTRADO : ARUNTANI S.A.C.¹
UNIDAD FISCALIZABLE : TUCARI - FLORENCIA
UBICACIÓN : DISTRITO DE CARUMAS, PROVINCIA DE
MARISCAL NIETO, DEPARTAMENTO DE
MOQUEGUA
SECTOR : MINERÍA
MATERIAS : INCUMPLIMIENTO DE MEDIDAS PREVENTIVAS
RESPONSABILIDAD ADMINISTRATIVA
MULTA

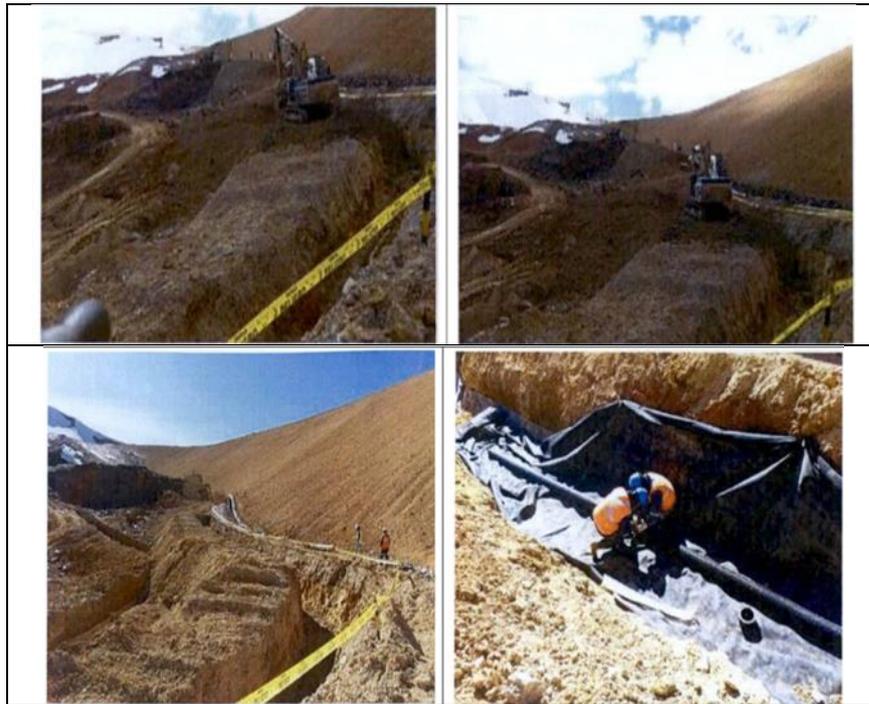
- (ii) Que actualmente la zona de los afloramientos y discurrimientos detectados, no presentan ninguna evidencia de afloramiento de aguas, ya que ejecutaron las medidas correctivas y, con el fin de acreditar ello, presentó la siguiente imagen:

Descripción	Coordenadas UTM WGS-84, Zona 19	Foto
Zona ubicada dentro del componente de BOTADERO NORTE, donde la supervisión de OEFA, halló un afloramiento de aguas.	N: 8168168	
	E: 0373693	
Punto ubicado al costado del canal perimetral de BOTADERO NORTE, zona de afloramiento, donde la supervisión de OEFA realizó muestreo de calidad de agua.	N: 8168221

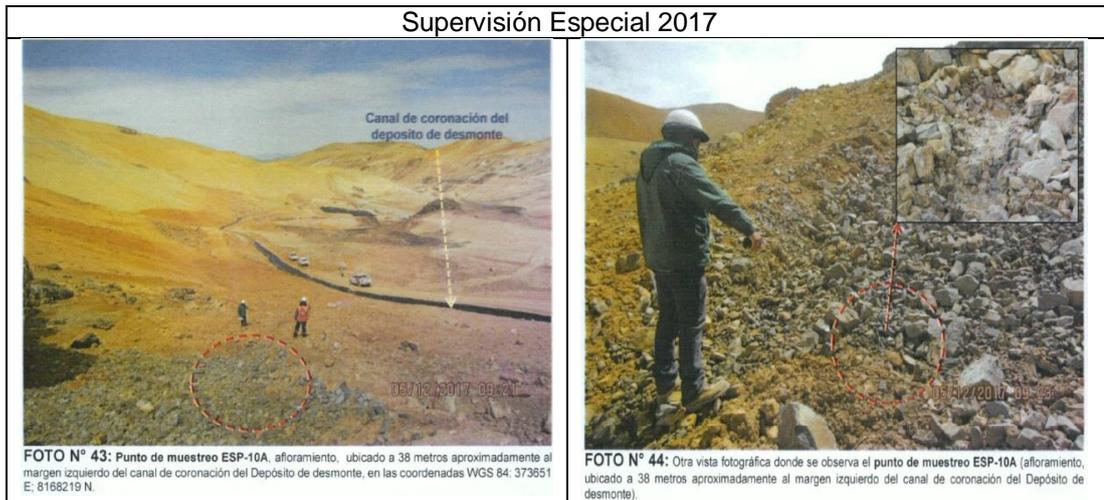
Supervisión Especial 2017

40. De lo antes descrito, ha quedado desvirtuado los argumentos del administrado, quedando acreditado su responsabilidad por haber incumplido con la medida preventiva del primer ítem del artículo 1° de la Resolución Directoral N° 054-2017-OEFA/DS; toda vez que, no cumplió con captar el efluente del depósito de desmote y las aguas de afloramiento para que reciban un tratamiento.

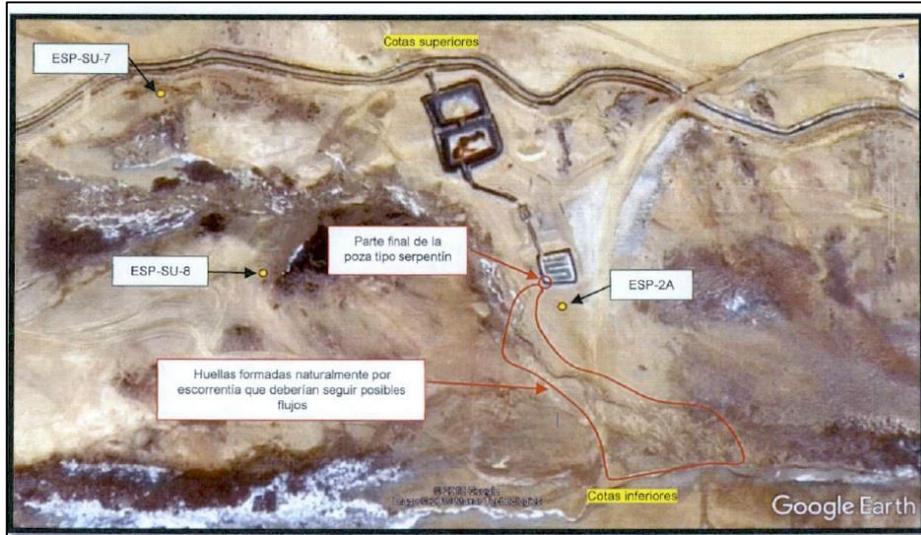
103. En ese sentido, el administrado concluye que las muestras tomadas durante la Supervisión Especial 2017, se encuentran fuera del área de discurrimento, por lo que los resultados demuestran características del suelo de la zona, mas no del resultado de las actividades de remediación realizadas. Para acreditar sus afirmaciones, el administrado adjunta la siguiente imagen:

104. Al respecto, corresponde precisar que a fin de verificar la remediación del suelo del sistema de tratamiento de aguas ácidas del depósito de desmonte, durante la Supervisión Especial 2017, se tomó los puntos de muestreo ESP-2A (suelo aledaño a los afloramientos encontrados en la zona baja del depósito de desmonte); y los puntos ESP-SU-3 y ESP-SU-8 (puntos blancos) ; , conforme se muestra en el “Cuadro N° 10 - Punto de Muestreo de Suelo” del Informe de Supervisión de la Supervisión Especial 2017⁵⁵:

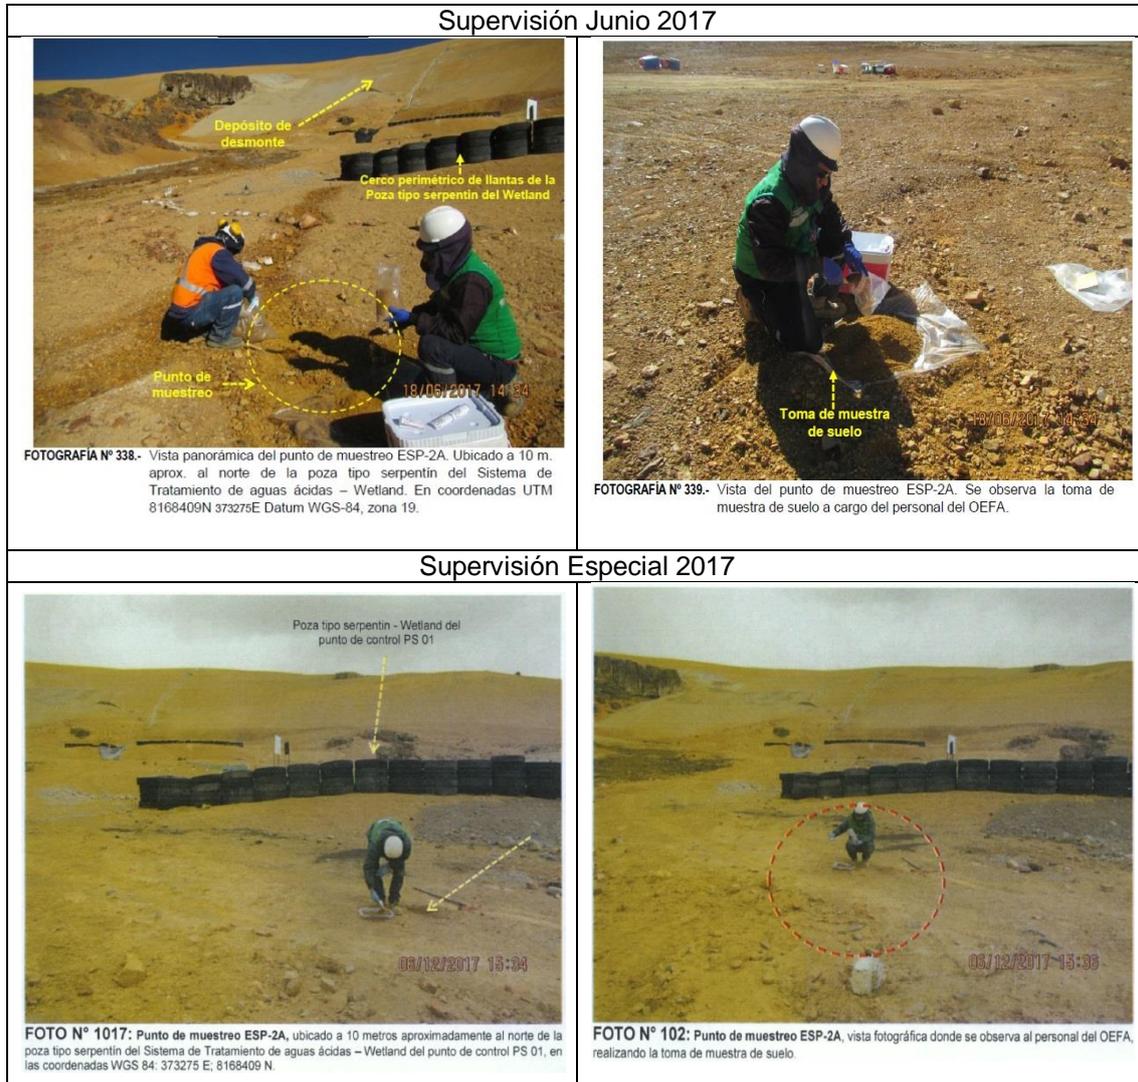
105. En ese sentido, durante la Supervisión Junio 2017 y la Supervisión Especial 2017 se realizó la toma de muestra de suelo en el punto ESP-2A, con coordenadas UTM WGS-84 373,275E y 8'168,409N, zona en la que se detectó el contacto del agua residual proveniente del sistema de tratamiento de aguas ácidas con el suelo, conforme se aprecia en las siguientes imágenes:

106. Ahora, el punto ESP-SU-8 es una muestra en blanco por lo que dicha zona debe encontrarse fuera del área afectada, a fin de poder realizar la comparación de la caracterización del área remediada y del área no afectada que presenta una característica natural.
107. Por tanto el punto ESP-2A fue monitoreado en el área impactada como se muestra en el registro fotográfico mostrado anteriormente; asimismo, el punto ESP-SU-8 corresponde a una muestra blanco, por lo que debe estar fuera del área impactada; y el punto ESP-SU-7 corresponde a la parte baja del depósito de desmonte, la cual está vinculada a la remediación del área afectada por los afloramientos detectados en el depósito de desmonte y no por el sistema de tratamiento de aguas ácidas del depósito de desmonte.

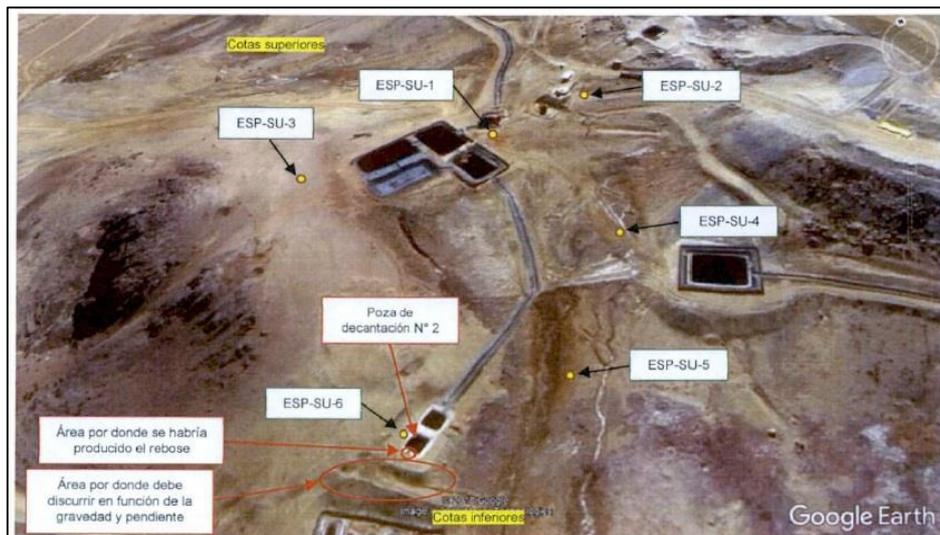
109. El administrado manifiesta que en relación al suelo por donde ha discurrido el agua ácida de la poza de decantación N° 2 (sistema de tratamiento de aguas del tajo), en el Informe de Supervisión como evidencia del presunto incumplimiento se consignan las muestras de suelo tomadas en los puntos ESP-SU-1, ESP-SU-2, ESP-SU-3, ESP-SU-4, ESP-SU-25 y ESP-SU-6.
110. Asimismo, el administrado manifiesta que la parte final de la poza de decantación N° 2 o área donde se habría producido el rebose, se encuentra en cotas inferiores a los referidos puntos de muestreo de suelo, siendo imposible que el flujo que pueda salir por la poza vaya en contra de la gravedad y pendiente, debiendo seguir las huellas formadas naturalmente por la escorrentía. Para acreditar sus afirmaciones, el administrado adjunta la siguiente imagen:

111. En ese sentido, el administrado concluye que las muestras se tomaron fuera del área por donde ocurrió el discurrir, por lo que los resultados demuestran características del suelo de la zona, mas no del resultado de las actividades de remediación realizadas.
112. Al respecto, corresponde precisar que a fin de verificar la remediación del suelo del sistema de tratamiento de aguas ácidas del tajo, durante la Supervisión Especial 2017, se tomó los puntos de muestreo ESP-SU-6 (suelo aledaño a la poza de decantación N° 2); y los puntos ESP-SU-3 y ESP-SU-8 (puntos blancos); conforme se muestra en el "Cuadro N° 10 - Punto de Muestreo de Suelo" del Informe de Supervisión de la Supervisión Especial 2017:
