RESOLUCIÓN DIRECTORAL N° 1942-2019-OEFA/DFAI

EXPEDIENTE N° : 1713-2018-OEFA/DFAI/PAS
ADMINISTRADO : MINERA LA ZANJA S.R.L.¹
UNIDAD FISCALIZABLE : LA ZANJA
UBICACIÓN : DISTRITOS DE PULÁN, CATACHE Y TONGOD,
PROVINCIAS DE SANTA CRUZ Y SAN MIGUEL,
DEPARTAMENTO DE CAJAMARCA
SECTOR : MINERÍA
MATERIA : ARCHIVO

III.1. Hecho imputado N° 1: El administrado ejecutó una plataforma de perforación, un acceso, dos pozas y un sondaje, los cuales no se encuentran contemplados en sus instrumentos de gestión ambiental.

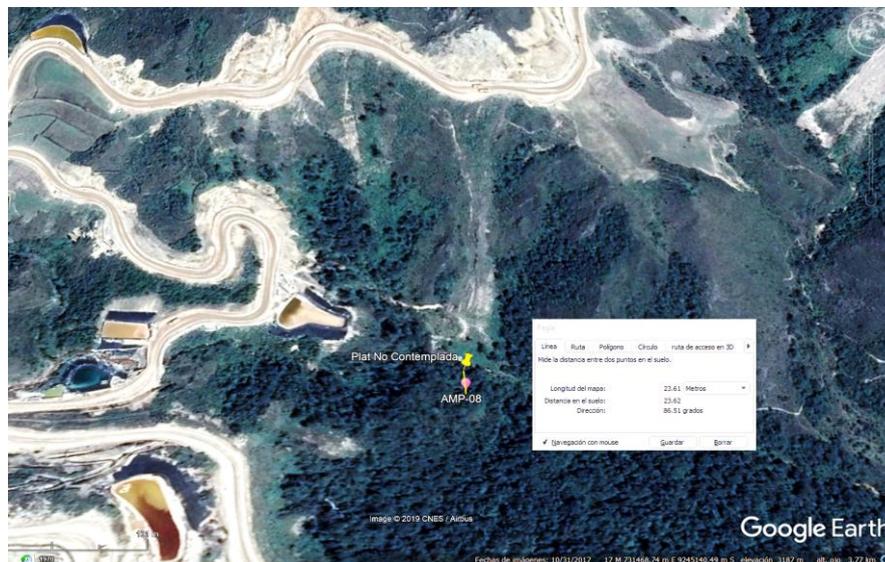
22. Asimismo, las coordenadas antes señaladas se plotearon en el aplicativo Google Earth en comparación con la coordenada del acta de supervisión de la plataforma observada en campo, teniendo como resultado una coincidencia en la ubicación:

23. Asimismo, de la comparación de las vistas fotográficas de la Supervisión Regular 2017 y de la presentada por el administrado en su escrito de descargos, se advierte que la ubicación y características del área de la plataforma detectada en la supervisión coincide con el área de la ubicación del piezómetro AMP-08, la cual se encuentra rehabilitada y revegetada:

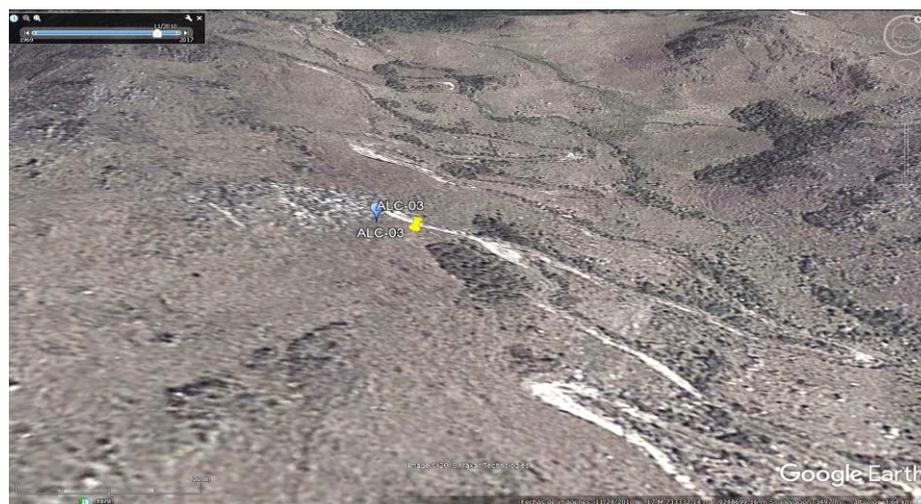
36. Al respecto, de la conversión de las coordenadas al sistema WGS84 se tiene que la ubicación de las plataformas de perforación serían las siguientes:
- Plataforma ALC-01: Coordenadas UTM WGS 84 (Zona 17) E 733668, N 9248099
 - Plataforma ALC-02: Coordenadas UTM WGS 84 (Zona 17) E 733576, N 9248251
 - Plataforma ALC-03: Coordenadas UTM WGS 84 (Zona 17) E 733227, N 9248739
37. Las coordenadas antes señaladas se plotearon en el aplicativo Google Earth de fecha noviembre 2010 en comparación con la coordenada del acta de supervisión de la plataforma ALC-03, teniendo como resultado una coincidencia en la ubicación y se advierte que en el año 2010 el acceso a la plataforma ALC-03:

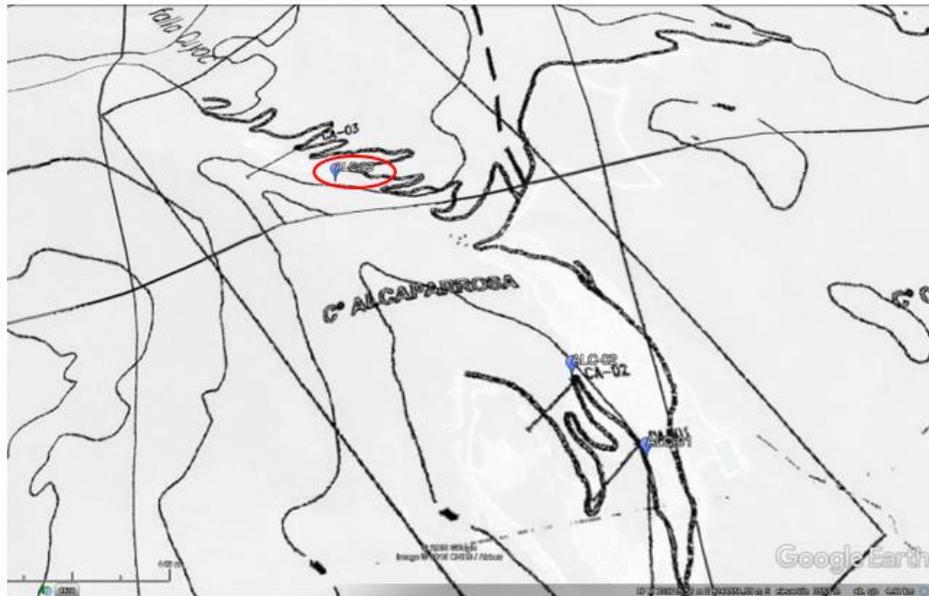
Fuente: Lamina N°2: Sondajes ejecutados de la Primera MEA La Zanja
Elaborado por el OEFA.

38. Es así que, de la superposición de la Lamina N°2: Sondajes ejecutados, la ubicación de la plataforma ALC-03, con la coordenada del acta de supervisión de la plataforma ALC-03:

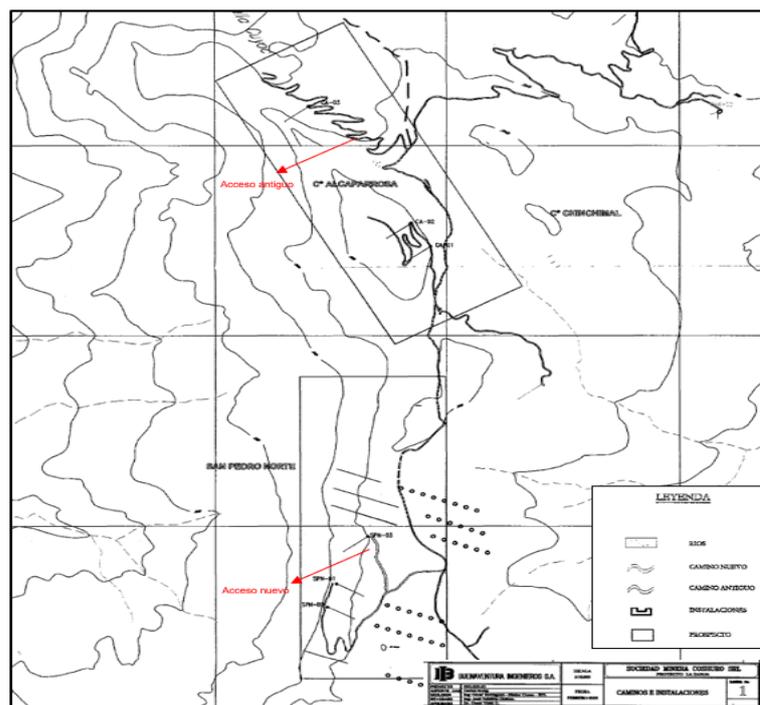
Fuente: Lámina N°1: Caminos e Instalaciones de la Primera MEA La Zanja
Elaborado por el OEFA.

39. Asimismo, se advierte que la plataforma ALC-03 se ubica adyacente a un acceso que el administrado declaró como antiguo o preexistente en la Lámina N°1: Caminos e Instalaciones, el cual se usaría en el proyecto de exploración:

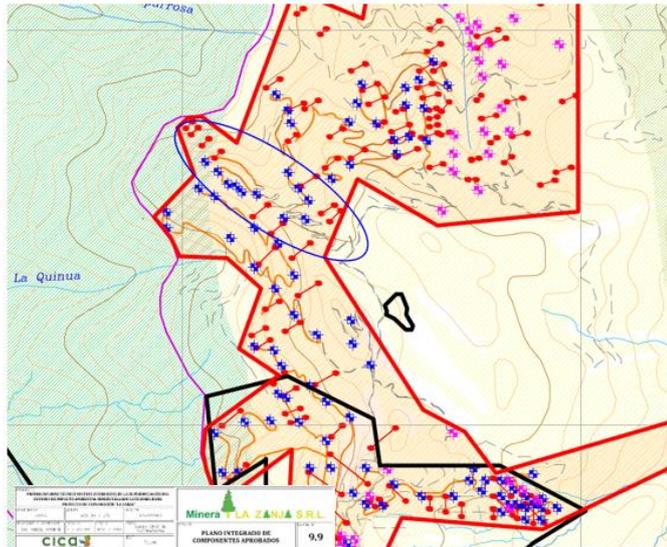
Fuente: Plano N° 9.9: Plano Integrado de Componentes Aprobados de la 9MEIASd La Zanja
Elaborado por el OEFA.

40. Adicionalmente, de la revisión del Plano N° 9.9: Plano Integrado de Componentes Aprobados de la 9MEIASd La Zanja, se advierte que en dicha área el administrado había contemplado la ejecución de plataformas de perforación para lo cual utilizaría dichos accesos antiguos (circulo azul), es por ese motivo que no procedió con su cierre:

41. Dicho lo anterior, se concluye que el acceso a la plataforma ALC-03 es una vía preexistente o antiguo utilizado por los pobladores de la zona como camino público, implementado antes de la ejecución del proyecto La Zanja, por tanto el administrado no tenía la obligación de ejecutar el cierre del mismo.
