**RESOLUCIÓN DIRECTORAL N° 0818-2019-OEFA-DFAI**

**EXPEDIENTE N°** : 1129-2018-OEFA/DFAI/PAS  
**ADMINISTRADO** : DOE RUN PERÚ S.R.L. EN LIQUIDACIÓN EN MARCHA<sup>1</sup>  
**UNIDAD PRODUCTIVA** : COBRIZA  
**UBICACIÓN** : DISTRITO DE SAN PEDRO DE CORIS,  
PROVINCIA DE CHURCAMPÁ,  
DEPARTAMENTO DE HUANCÁVELICA  
**SECTOR** : MINERÍA  
**MATERIA** : RESPONSABILIDAD ADMINISTRATIVA  
MEDIDA CORRECTIVA

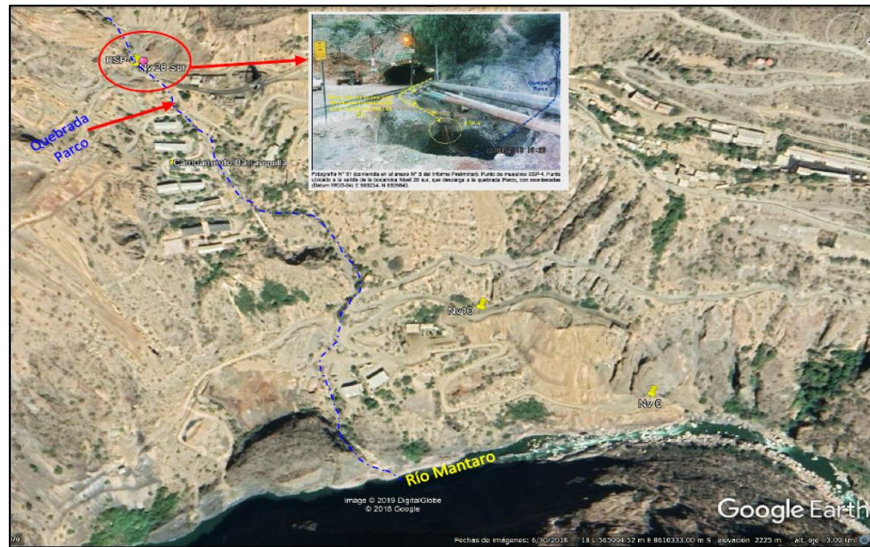
**Recorrido de la bocamina nivel 28 Sur -codificada como ESP-4**

18. La DSEM precisó que el titular minero se comprometió a captar todo tipo de agua proveniente de las operaciones mineras y conducir las hacia el interior mina para su correspondiente tratamiento antes de ser vertidas al río Mantaro; sin embargo, durante la Supervisión Especial 2016, se advirtió la descarga directa de agua proveniente del interior de la bocamina del Nivel 28 Sur hacia la quebrada Parco; es decir, el titular minero no captó ni condujo el agua al interior mina para su tratamiento previo antes de ser vertido al río Mantaro, incumpliendo su compromiso establecido en su instrumento de gestión ambiental.
19. A continuación, se muestra un esquema del hecho detectado en la Supervisión Especial 2016:

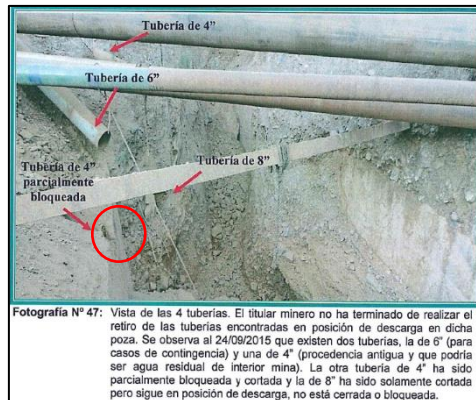
Fotografía N° 44: Vista de las 4 tuberías que se encontraron en la poza. La ubicación de la poza está en las coordenadas UTM datum WGS84 8609849 N 0566234 E. Todas las tuberías se encontraban en posición de descarga a dicha poza. Ninguna de ellas se encontraba realizando descargas, excepto una de 4" la cual tenía un goteo no continuo.

56. En conclusión, el presente hecho detectado ya había sido advertido anteriormente en una Supervisión Especial 2015 en atención a una denuncia de la Comunidad Campesina de Coris que indicó que se estaba realizando descargas de efluentes a la quebrada Barranquilla (Quebrada Parco); es decir, la tubería de 4" pulgadas que se advirtió en la presente Supervisión Especial 2016 no se colocó a raíz de la rotura de la tubería de 16" que transportaba agua al interior mina, sino que ya existía desde antes.

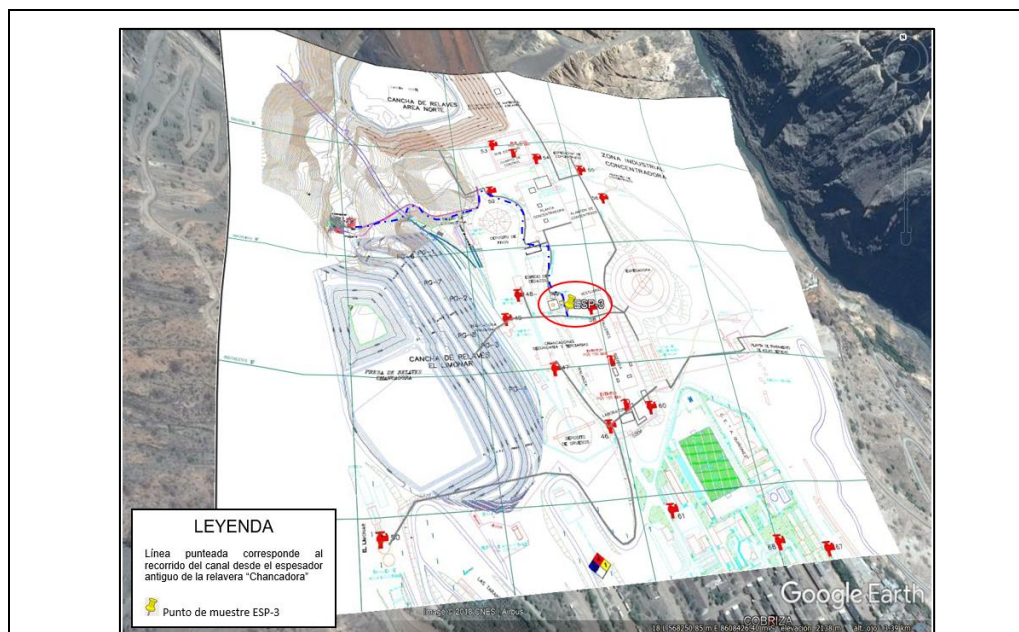
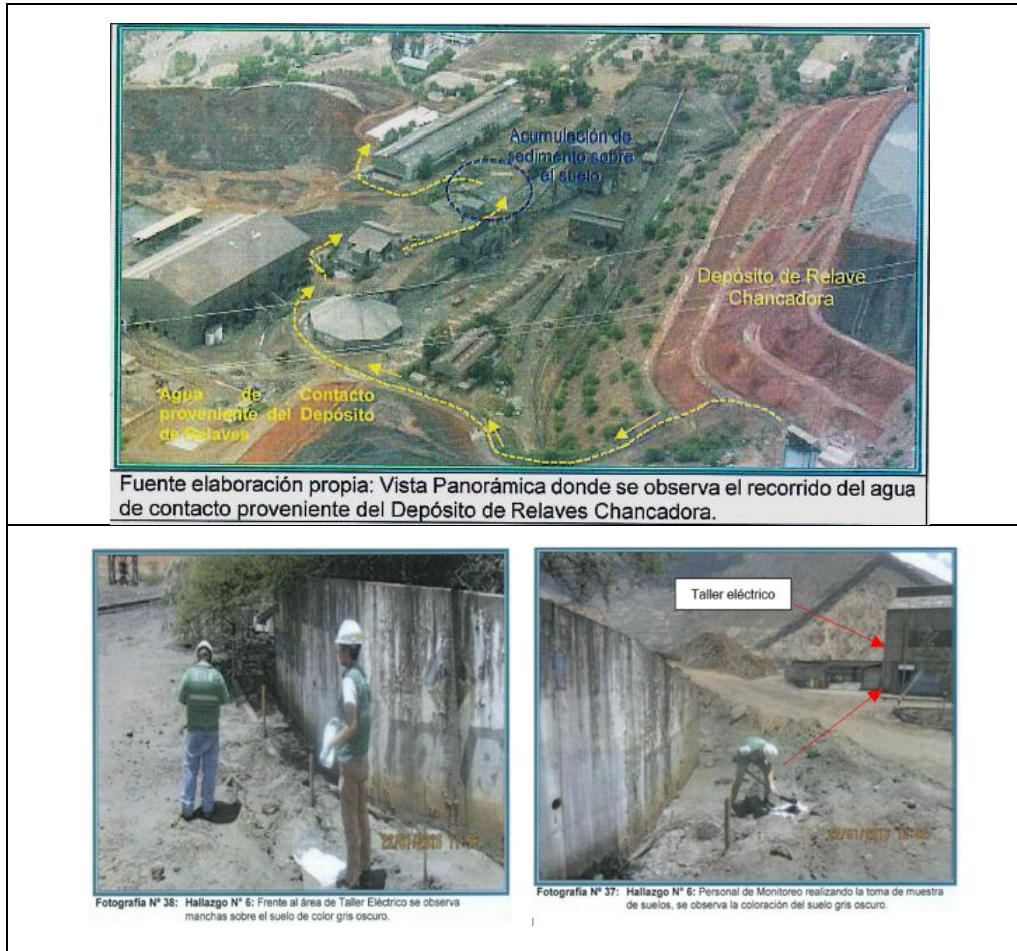
208. Es así que, uno de los criterios que adoptó el supervisor para redactar el hecho detectado y dar la ubicación del mismo fue usar como referencia un componente existente que se encontraba frente al tramo del canal donde se detectó los sedimentos, tal es así que, en ningún momento el supervisor indica que el hecho detectado fue en el mismo taller eléctrico. Lo indicado se muestra a continuación:

209. De las imágenes precedentes, se evidencia que el supervisor en la redacción del hallazgo N.º 6 del Acta de Supervisión Directa, sí utilizó una ubicación referencial; toda vez que señala “Frente al área de Taller Eléctrico (...)”, más no indica que el hecho detectado se evidenció en el “Taller Eléctrico”; lo indicado se observa en las fotografías que sustentan el presente hecho imputado.
210. Adviértase que, de la revisión del Acta de Supervisión, se observa que el titular minero indicó que “se programará la limpieza correspondiente” no haciendo ningún comentario respecto a que no le quedó claro la ubicación o si es que existía algún error en la ubicación del hallazgo. A continuación, se muestra la conformidad del Acta:
