**Tribunal de Fiscalización Ambiental
Sala Especializada en Minería, Energía,
Actividades Productivas e Infraestructura y Servicios**

RESOLUCIÓN N° 184-2020-OEFA/TFA-SE

EXPEDIENTE N° : 0403-2019-DSEM-CMIN

ADMINISTRADO : ANABI S.A.C.

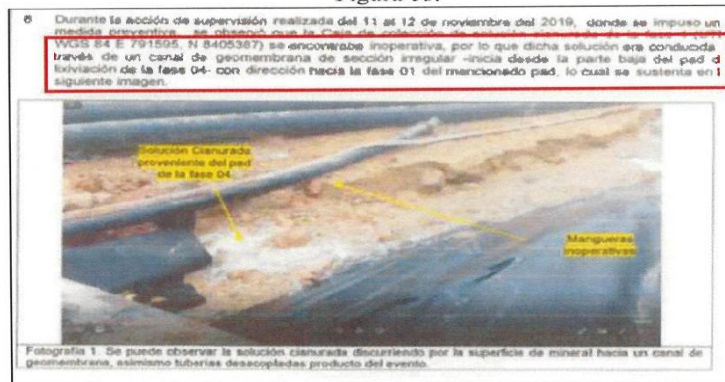
Figura 01.

este canal, está previsto para contener, conducir, recuperar las soluciones; en este caso, contuvo soluciones y mineral que es lo advertido durante la supervisión:

- d) Considerando la descripción realizada del canal en el numeral 7 del informe de supervisión, se observa que el supervisor de OEFA señala que la solución se filtraba por el canal y volvía a aparecer tramos más adelante en el mismo canal. Al respecto, Anabi aclara que la solución conducida en unos tramos pasaba por debajo de la lámina de protección de impactos, pero por encima de la lámina de impermeabilización, es decir, era conducida entre ambas láminas y metros más abajo volvía aparecer; por ello, la segunda lámina solo se ha soldado en algunos puntos y es colocada por paños, es decir, genera espacios por los cuales lógicamente pasa la solución.

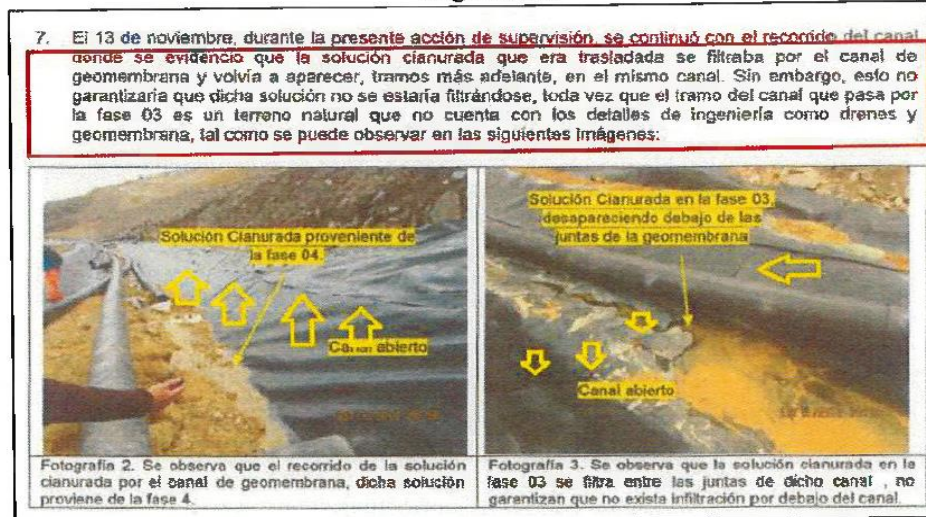
Figura 02.

- f) Con relación a que no se cuenta con los detalles de ingeniería como drenes y geomembranas, el administrado señala que este tipo de canales no lleva drenes, de por si es un canal de conducción previsto para las contingencias, y en las mismas imágenes se evidencia que se encuentra revestido con geomembranas en toda la superficie:

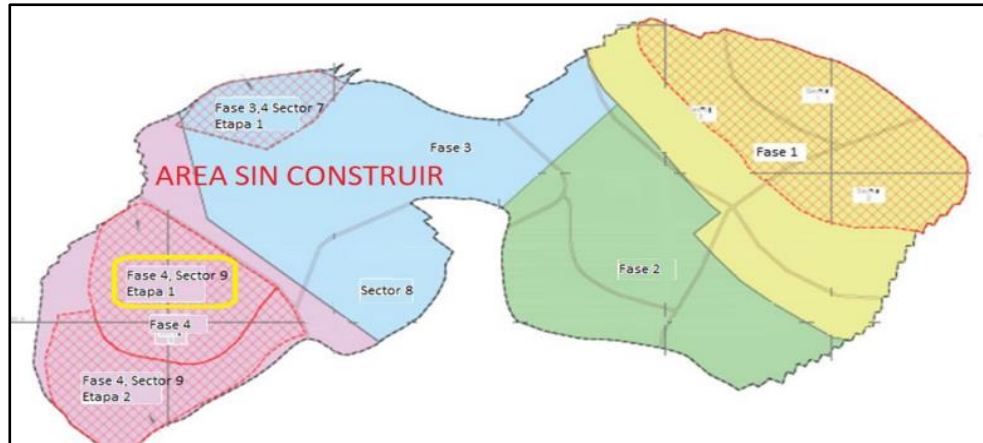
- b) Al respecto, la configuración del pad de lixiviación a noviembre de 2019, nótese el espacio entre las Fases 3 y 4:

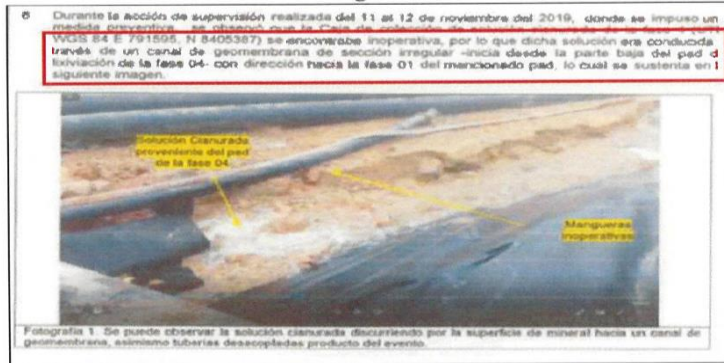
Figura 01.

56. Ahora bien, en su recurso de apelación, el administrado alegó que, por el evento del 10 de noviembre de 2019, el cajón de distribución y las líneas de conducción en el sector 9 quedaron fuera de servicio; por lo que se realizan las medidas de contingencias previstas para este tipo de situaciones, como es el caso del canal de conducción revestido con geomembrana, siendo esta su finalidad de contener los flujos de soluciones y otros materiales, para luego ser recuperados. No obstante, lo que no explican los supervisores de OEFA, es que el canal de conducción realmente es un canal de contingencias; ya que, durante operaciones normales, en su interior contiene las tuberías de conducción, que, de presentar cualquier desperfecto, este canal, está previsto para contener, conducir, recuperar las soluciones, en este caso contuvo soluciones y mineral que es lo advertido durante la supervisión:

57. Sobre este punto, el supervisor en ningún momento desconoce las actividades adoptadas por el administrado durante la emergencia, pues en la fotografía N° 1 del Acta de Supervisión especial, de fecha 13 al 15 de noviembre de 2019, se aprecia que la solución cianurada proveniente de la Fase 4, Sector 9 – Etapa 1, era conducida a través de un canal de geomembrana³² en cuyo interior –en algunos tramos– se apreció también mineral producto del evento ocurrido el 10 de noviembre de 2019. Dicha situación fue descrita con más detalle a través del Acta de Supervisión de fecha 11 al 16 de noviembre de 2019. Por lo tanto, el supervisor sí conocía que el canal actuaba como mecanismo de contingencia:

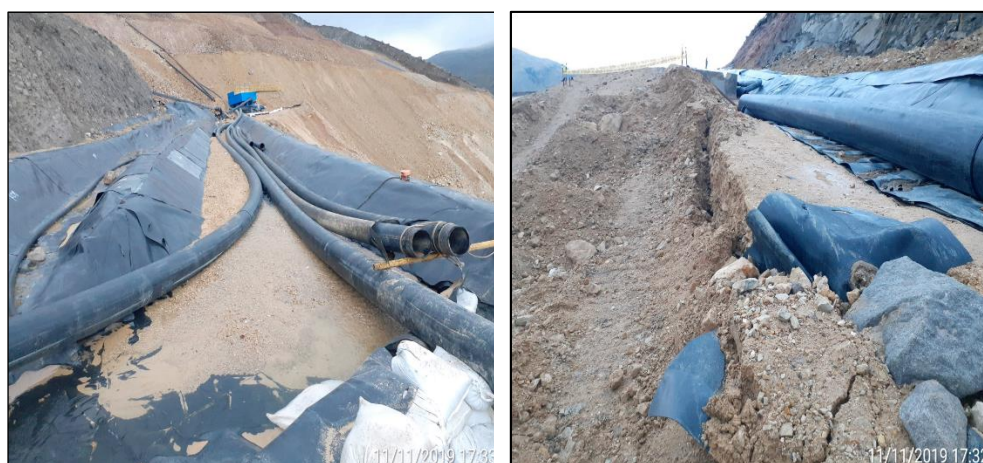
65. Al respecto, de la lectura del Acta de Supervisión, el supervisor en ningún momento desconoce los trabajos de reforzamiento, lo que menciona en el considerando 8, es que la maquinaria empleada podría incrementar el riesgo de generar posible inestabilidad por las vibraciones que estas generaban, ello sumado a las condiciones del canal en algunos tramos. Sobre las condiciones del canal, en las siguientes fotografías se aprecian algunas fisuras³⁴, situación que sumada a las infiltraciones ocasionó el dictado de las medidas preventivas:

En el recorrido de dicho canal, se observó que la solución cianurada se filtraba por debajo de las juntas de cada paño de geomembrana y volvía a aparecer metros abajo, esto se repetía en distintos tramos, asimismo, se evidenció que este canal pasaba entre las coordenadas UTM WGS 84: 791 799 E, 8 405 513 N, y UTM WGS 84: 791 894 E, 8 405 615 N, de la fase 03, la misma que ya había presentado desplazamiento (fisuras y grietas), verificada del 01 al 04 de octubre de 2019. Adicionalmente, se observó desde la coordenada UTM WGS 84: 791 826 E, 8 405 663 N, que al pie de talud por donde pasa el canal de geomembrana que conduce la solución cianurada (desde la fase 04 hacia la fase 01), se estaba realizando actividades de movimiento de tierras.

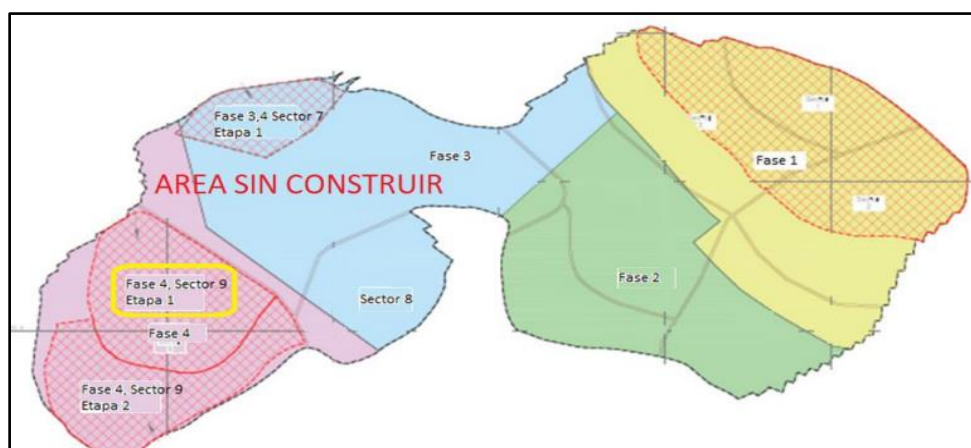
92. Por otro lado, en el informe oral llevado a cabo el 04 de agosto de 2020, el administrado indicó que, según lo resuelto en la segunda medida preventiva, su dictado se sustenta ante un eventual riesgo de desplazamiento de la superficie de las Fases 3 y 4 – Sector 7 y 9 del pad de lixiviación, con la finalidad de garantizar el cuidado de componentes ambientales frente a un nuevo evento de desplazamiento en la Fase 3 sector 7 (numeral 15). Asimismo, se indicó que la configuración del pad de lixiviación a noviembre de 2019, nótese el espacio entre las Fases 3 y 4:

93. Al respecto, si bien existen los espacios entre las fases 3,4 Sector 7, Etapa 1 y la Fase 4, Sector 9, Etapa 1, sin embargo, resulta importante mencionar que, de la revisión del plano general de apilamiento de mineral proyectado, se observa que el pad de lixiviación, Fase 3,4 Sector 7, presenta dos (2) etapas.

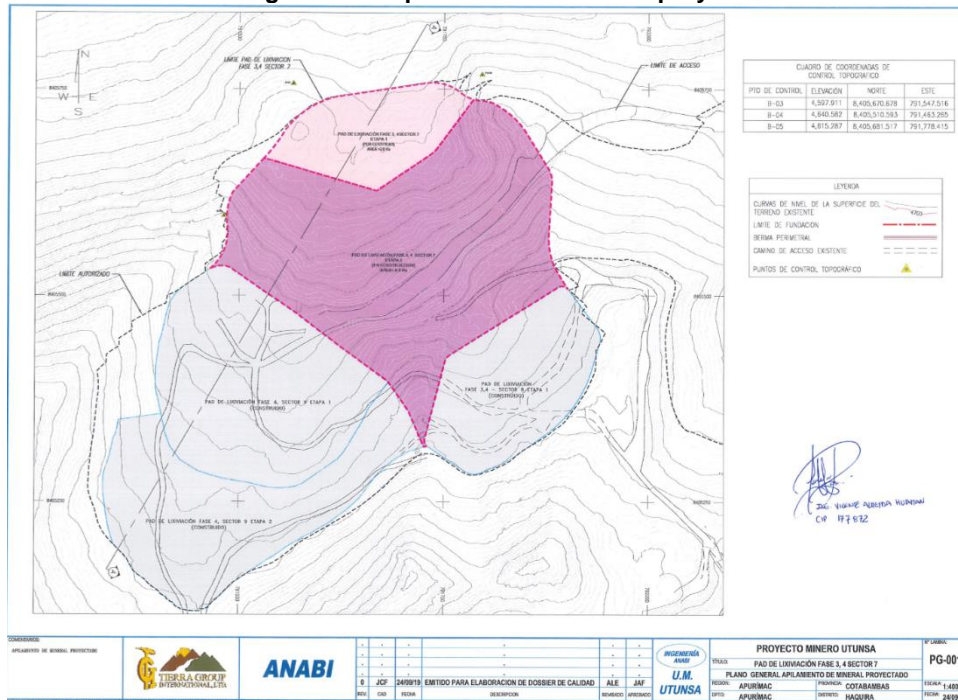
Plano general de apilamiento de mineral proyectado

94. La primera etapa cuenta con un área de 2 Ha y denota una condición por certificar⁴⁴, mientras que la segunda etapa comprende un área de 8.8 Ha y se encuentra en construcción. Obsérvese que esta última etapa se encuentra adyacente al pad de lixiviación Fase 4, Sector 9, Etapa 1. En consecuencia, la información presentada por Anabi, es parcialmente correcta:

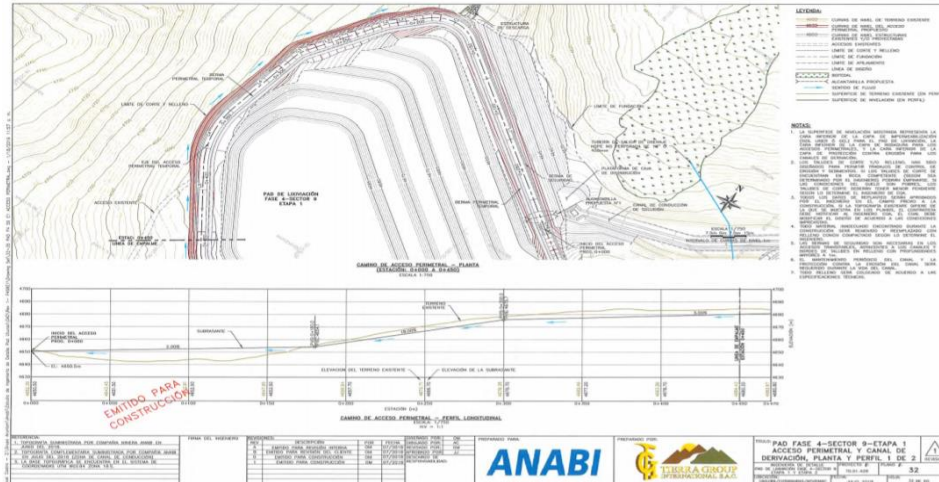
Presencia de bofedales en el área

95. Es importante mencionar que el área sin construcción, de acuerdo a los mapas de ingeniería de detalle del propio administrado, presenta bofedales, que representan un ecosistema sensible:

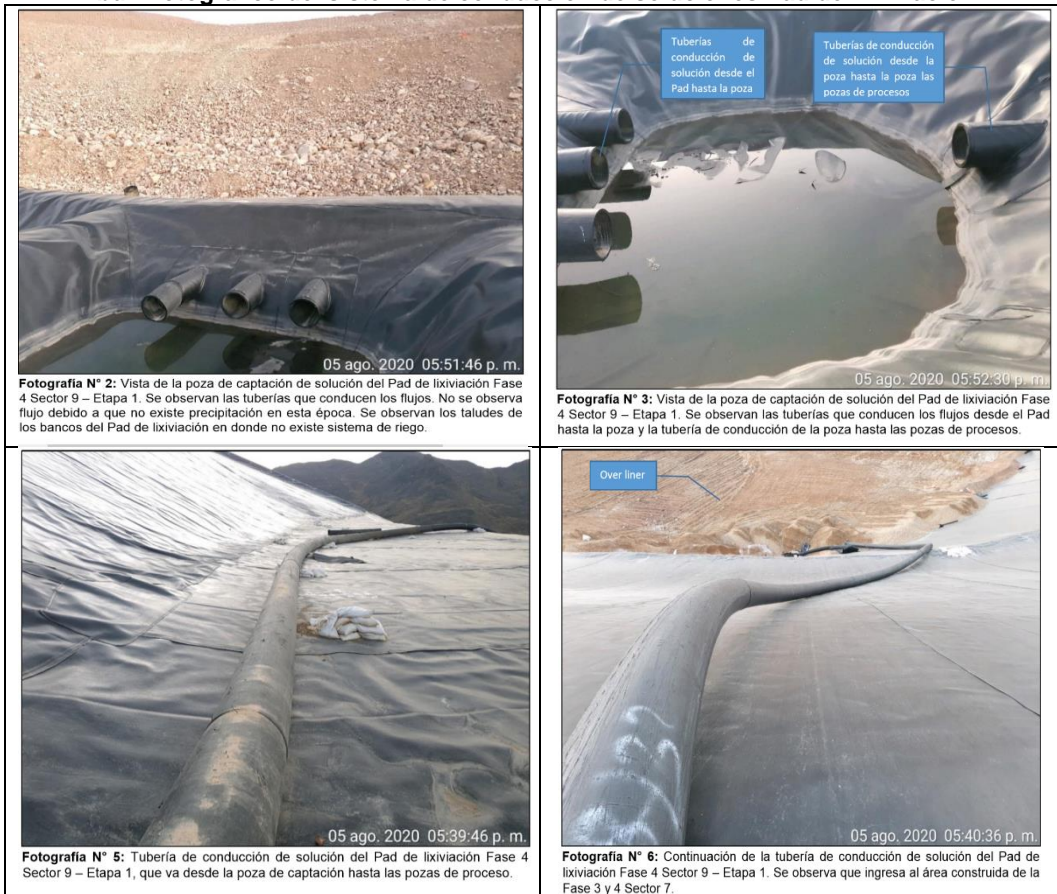
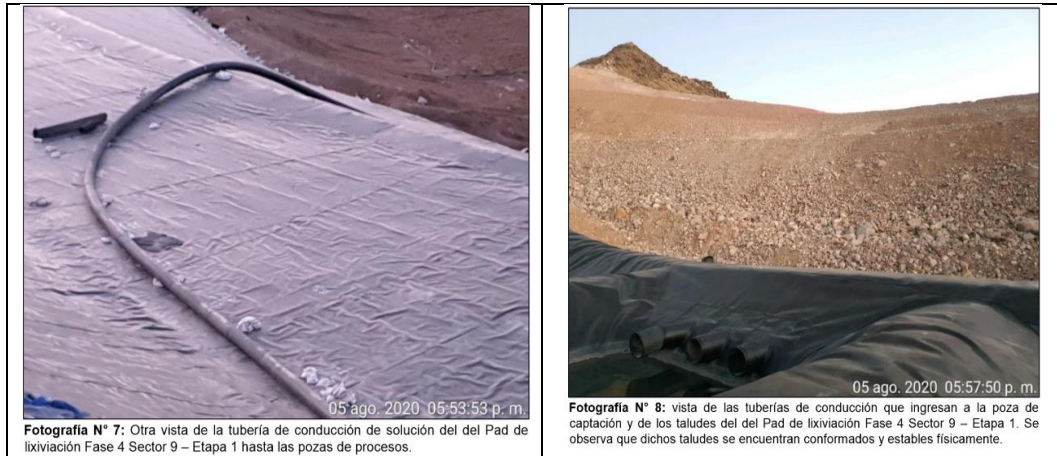
Álbum fotográfico del sistema de conducción de soluciones Pad de Lixiviación

102. A continuación, se aprecian fotografías post evento que muestran la captación de solución del pad de lixiviación Fase 4 Sector 9 – Etapa 1, en una poza y su conducción mediante tuberías, pasando por el área construida del pad de lixiviación Fase 3 y 4 Sector 7, hacia la poza de procesos:
