Resolución Directoral N° 059-2013-OEFA/DFSAI

Expediente N° 006-09-MA/E

EXPEDIENTE : 006-09-MA/E
ADMINISTRADO : COMPAÑÍA MINERA RAURA S.A.
UNIDAD MINERA : RAURA
UBICACIÓN : DISTRITO DE SAN MIGUEL DE CAURI, PROVINCIA DE LAURICOCHA, DEPARTAMENTO DE HUÁNUCO
SECTOR : MINERÍA

SUMILLA: En los seguidos contra Compañía Minera Raura S.A. se ha resuelto **SANCIONAR** a la empresa por la comisión de las siguientes infracciones: (i) reubicar el punto de control E-11 sin contar con la aprobación correspondiente; (ii) no establecer un punto de control en el rebose denominado Vertedero N° 1; (iii) manejar de forma sanitaria y ambientalmente inadecuada los lodos extraídos de los pozos sépticos del Campamento Hidro que se vierten a los lechos de secado 16A y 16B; (iv) incumplir el límite máximo establecido para la concentración de Sólidos Totales en Suspensión (STS) del efluente identificado como E-16A: Desagüe de campamento Hidro A; (v) incumplir el compromiso asumido en el Estudio de Impacto Ambiental, respecto de la concentración de cadmio; (vi) incumplir el compromiso asumido en el Estudio de Impacto Ambiental, respecto de la concentración de nitrato; y, (vii) incumplir con la Recomendación N

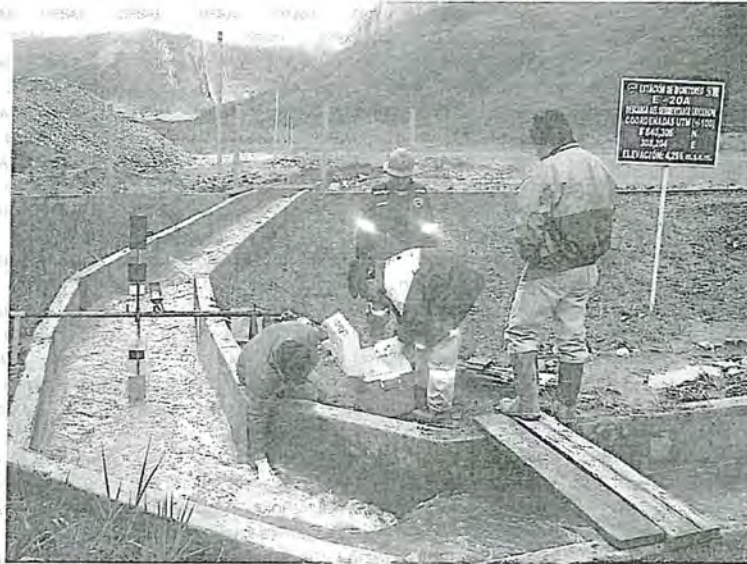
Fotografía N° 74 y N° 75: Vistas de la señalización y momento del muestreo de aguas en la estación conocida como E-20: Descarga de Sedimentador Shucshapa.
