EXPEDIENTE : 096-2009-MA/R<sup>1</sup>  
ADMINISTRADO : MINERA PAMPA DE COBRE S.A.  
UNIDAD MINERA : MINAS DE COBRE DE CHAPI  
UBICACIÓN : DISTRITO DE LA CAPILLA, PROVINCIA DE SÁNCHEZ  
CERRO, DEPARTAMENTO DE MOQUEGUA.  
SECTOR : MINERÍA

Lima, 27 DIC. 2013

**SUMILLA:** Se sanciona a la empresa Minera Pampa de Cobre S.A. por la comisión de las siguientes infracciones:

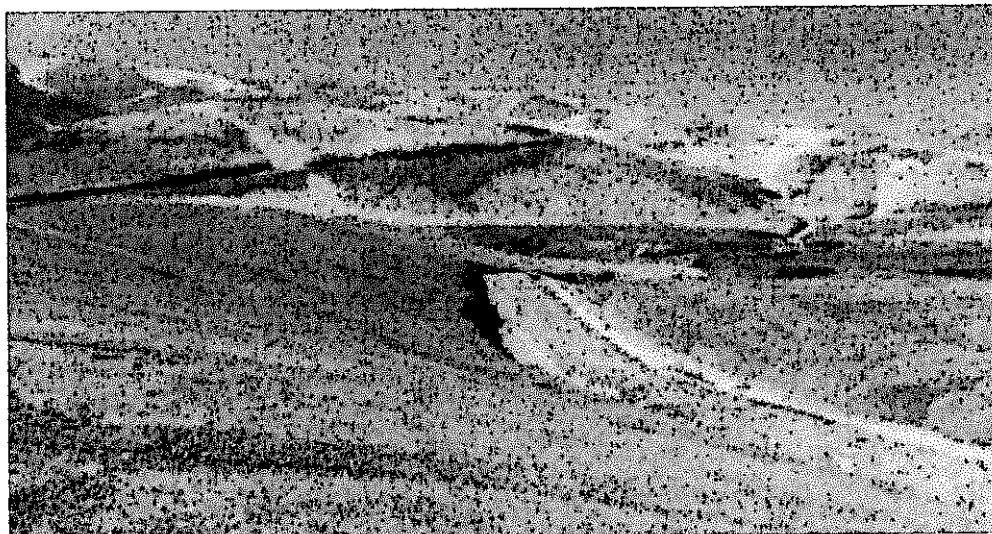
En la parte superior de los pads se tiene la zanja de coronación para la escorrentía superficial.

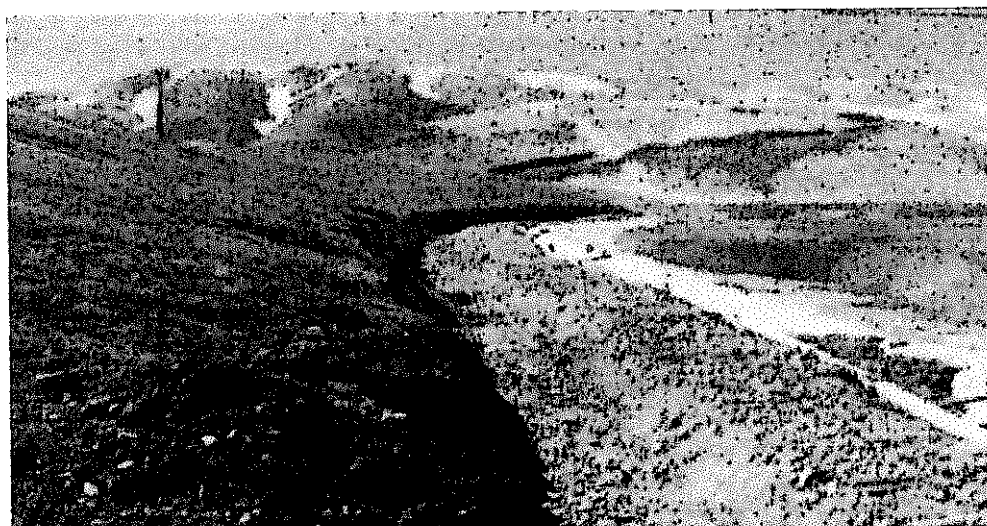
La zanja de coronación se ha tenido que preparar para ambos lados por el desnivel existente.

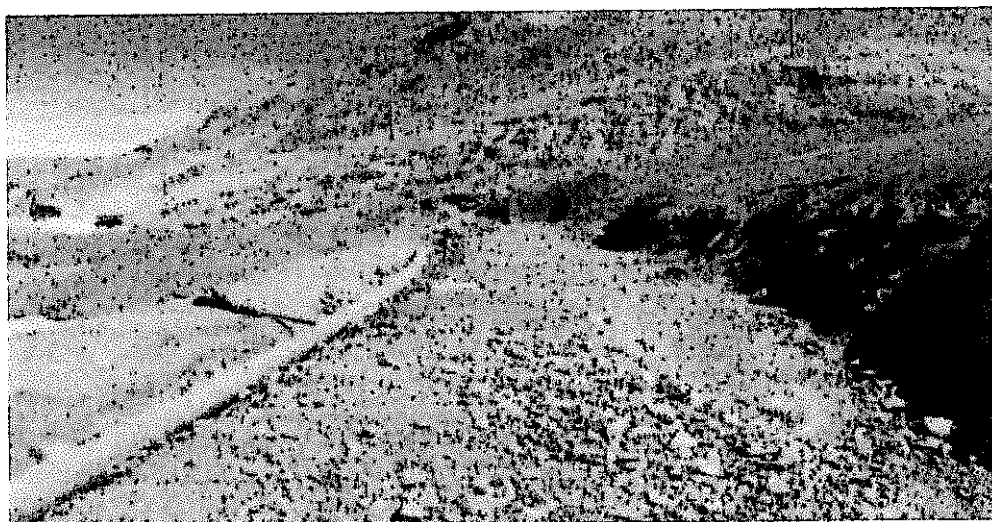
En la parte superior de los pads se ha excavado las zanjas de coronación para una posible escorrentía superficial.

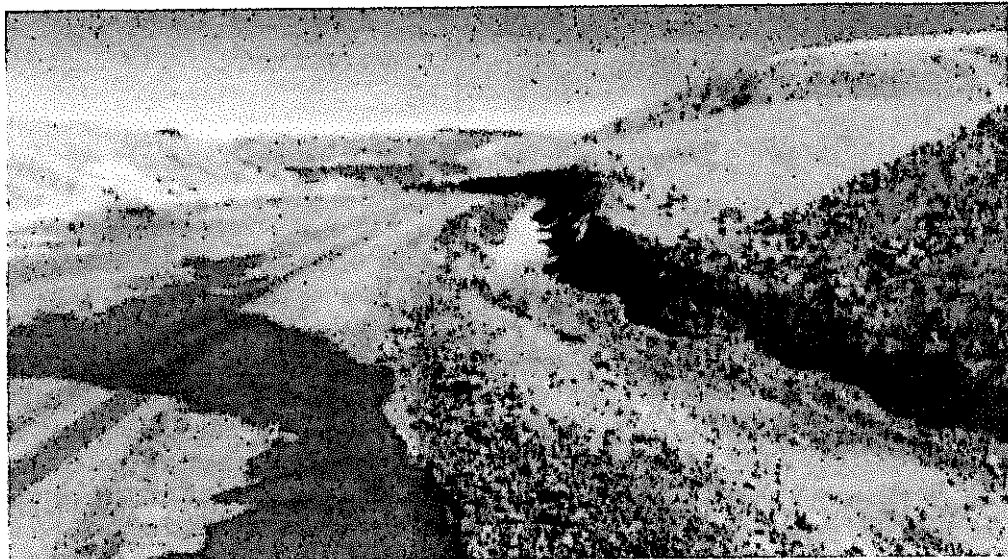
En lugares donde se tiene mayor espacio paralelo al borde la carretera se han excavado la zanja de escorrentía de mayor dimensión.

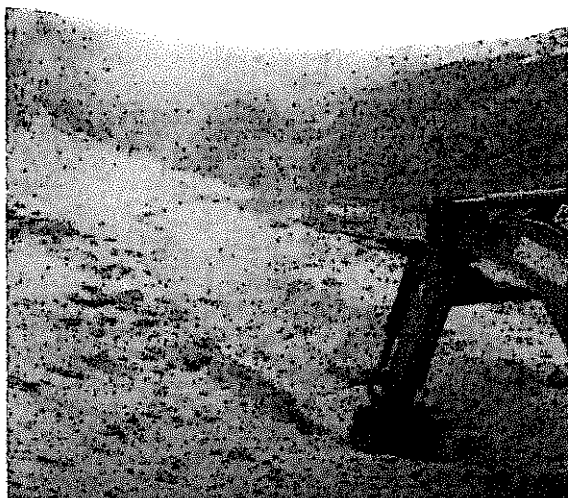
Foto N° 1: Excavación de zanja con equipo retroexcavadora.

132. Al respecto, las fotografías presentadas por Minera Pampa de Cobre solo muestran parte del proceso de construcción del sistema de sub drenaje (drenaje subterráneo) del botadero Cuprita; sin embargo, lo apreciado durante la supervisión se basa en la inoperatividad del sistema de drenaje superficial compuesto por el canal de coronación del citado botadero. En consecuencia, lo alegado por Minera Pampa de Cobre en este extremo carece de sustento.

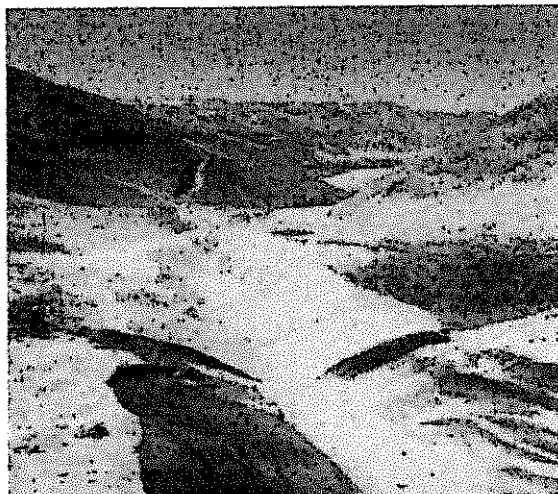
Foto N° 2: Excavación de zanja para el sub drenaje del botadero cuorfta.

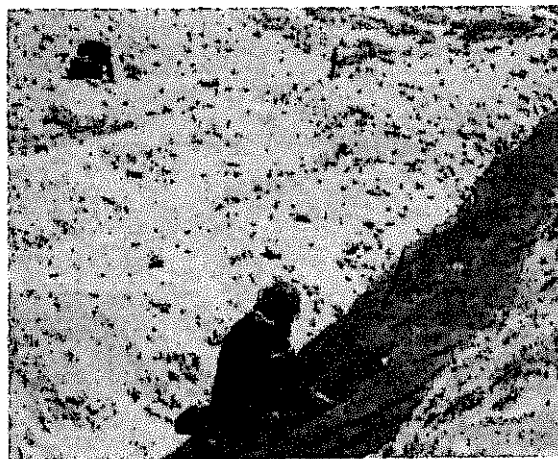
Foto N° 4: Colocación de geotextil para la zanja.

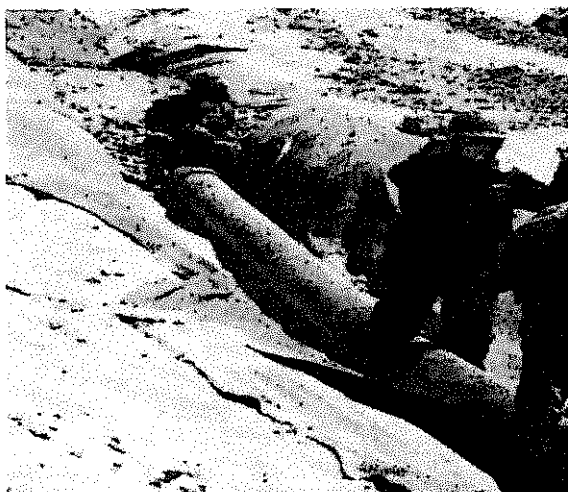
Foto N° 5: Tendido de tubería corrugada para el sub drenaje.

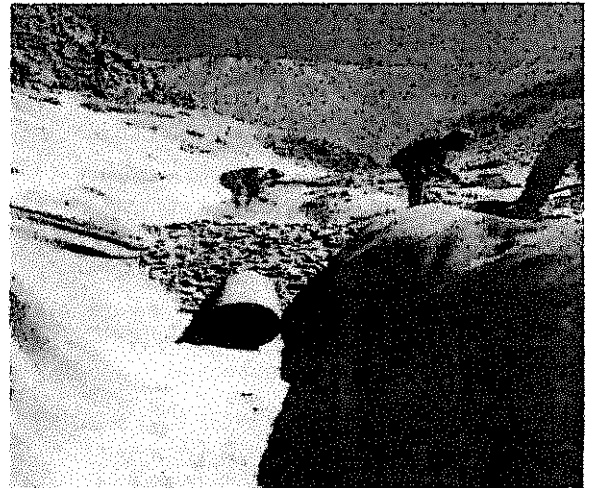
Foto N° 8: Relleno de la tubería de sub drenaje manual.

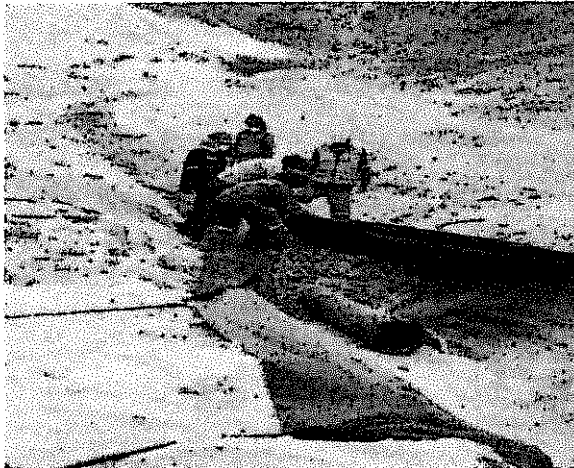
Foto N° 9: Cobertura de la tubería de sub drenaje.

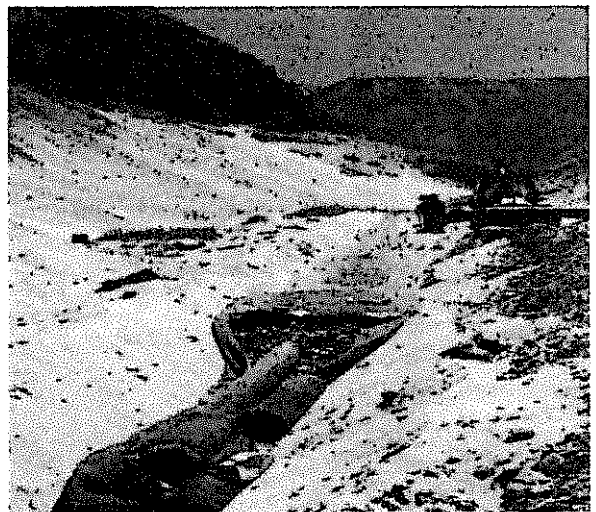
Foto N° 12: Tubería de sub drenaje instalado.

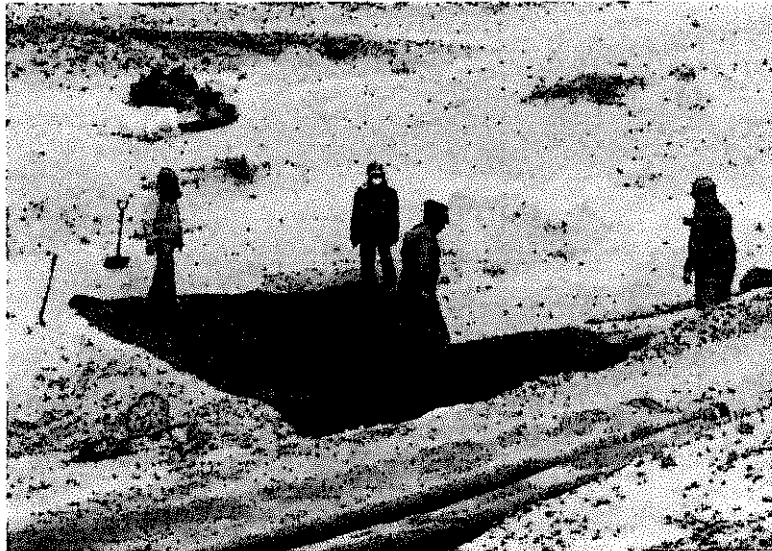
Foto N° 14: Instalación de geotextil en las pozas de contingencias.

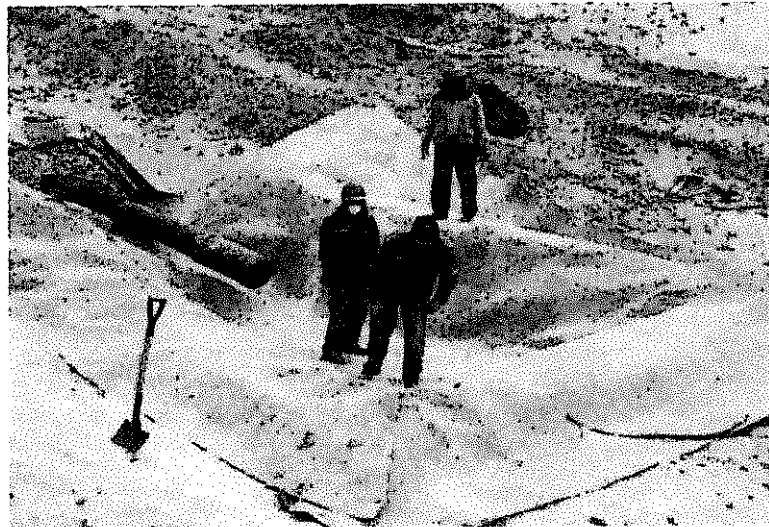
Foto N° 15: Instalación de geomembrana en las pozas de contingencias.

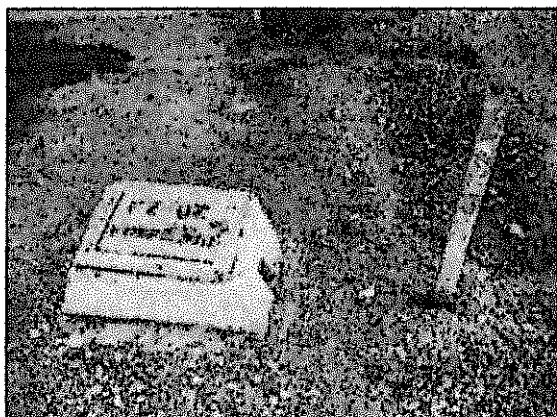
Foto N° 2a: Instalación de Piezómetro PZ - 02, ubicado de la parte baja de los Pads de lixiviación.
