REPORTE PÚBLICO DEL INFORME N° 1525 -2013 OEFA/DS-HID

Asunto : Informe de Supervisión Ambiental a las instalaciones Corvina CX-11, Corvina CX-15 /1D, BPZ-02, Barcaza Nuuanu, Muelle Caleta la Cruz, Barcaza NAMOKU, Albacora Z1-8A, Barcaza Don Fernando - Lote Z-1, de la empresa BPZ EXPLORACIÓN & PRODUCCIÓN S.R.L.

Referencia : Informe de Supervisión N° 1525 -2013 OEFA/DS -HID

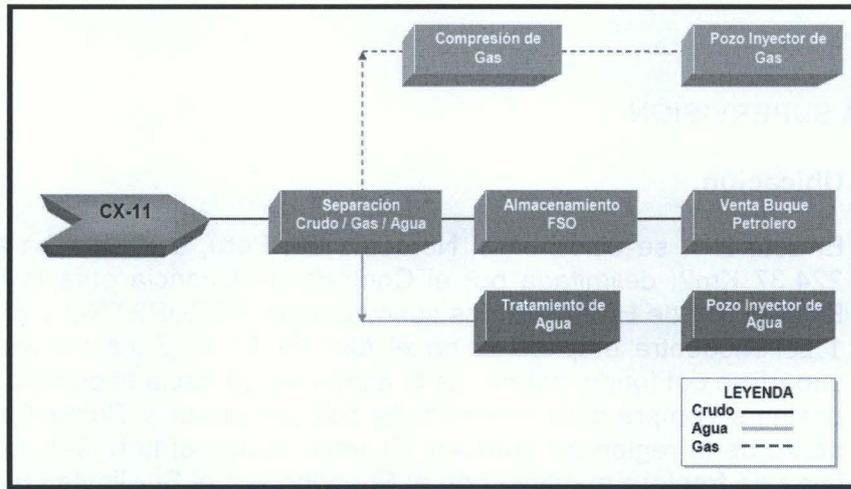
Diagrama de Bloques, facilidades de producción de Corvina CX-11

Fuente: Informe Ambiental Anual del Lote Z-1.

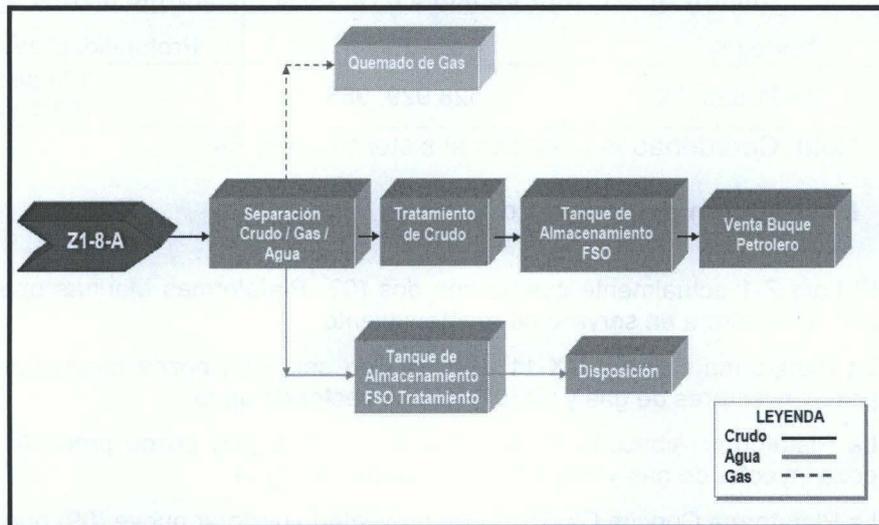
Diagrama de Bloques, facilidades de producción de Albacora Z1-8A

Fuente: Informe Ambiental Anual del Lote Z-1

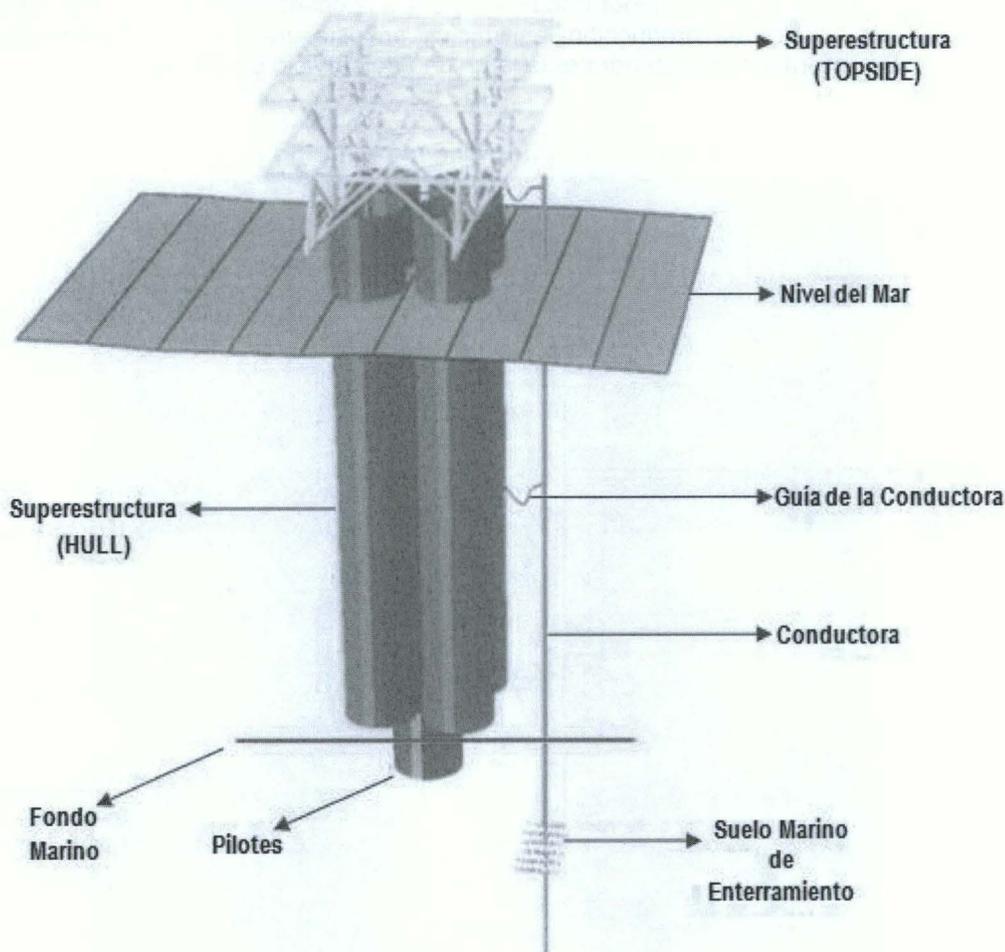
La Plataforma CX-15, es una estructura de tipo Buoyant Tower (Torre Boyante), de 53,4 metros (176 pies) de profundidad de agua, construida en China. Se compone de una estructura subacuática (Hull) y una aérea (Topside).

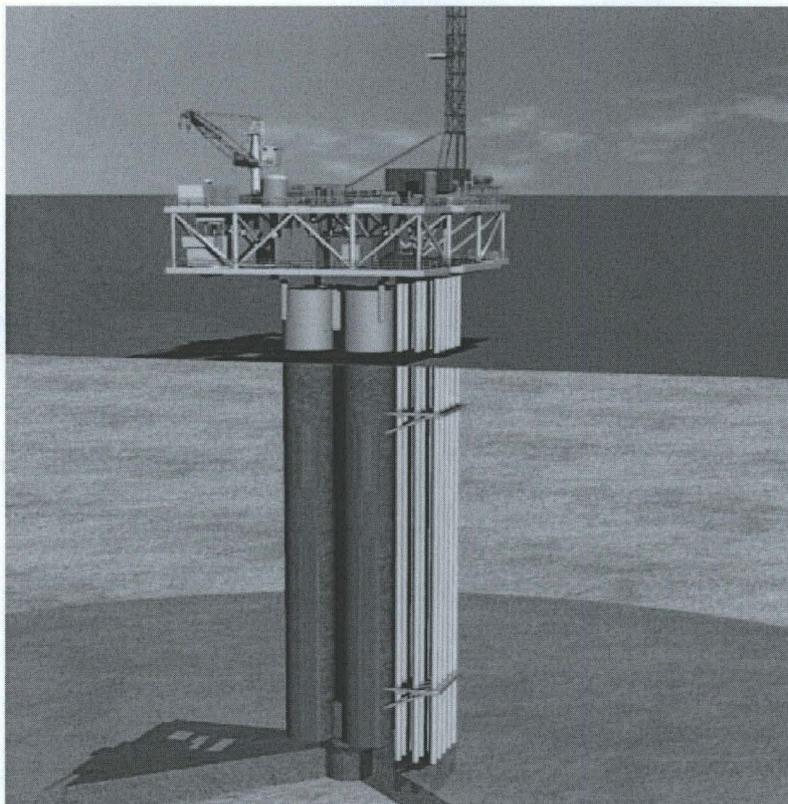
Figura N° 1: Plataforma con el Equipo de Perforación Instalado

La Plataforma CX-15, es una estructura de tipo Buoyant Tower (Torre Boyante), de 53.4 metros (176 pies) de profundidad de agua que fue construida en China. Ver figura N° 1. Se compone de una estructura subacuática (Hull) y una aérea (Topside).

La torre será construida en un patio de fabricación en China, por tanto el traslado se hizo desde China a Perú. Una vez que la construcción sea terminada la barcaza se acercará al muelle, donde la torre será jalada a la barcaza por la parte trasera mediante winches, luego se instalarán unas cerchas en donde se apoyará la estructura aérea (Topside). Una vez que la torre está en la barcaza, la embarcación se moverá a Perú para proceder con las operaciones de instalación. El tiempo estimado para la instalación es de dos (02) meses.
