EXPEDIENTE N° : 398-2014-OEFA/DFSAI/PAS
ADMINISTRADO : BREXIA GOLDPLATAPERÚ S.A.C.
UNIDAD MINERA : SUYCKUTAMBO
UBICACIÓN : DISTRITO DE SUYCKUTAMBO, PROVINCIA DE
ESPINAR, DEPARTAMENTO DE CUZCO
SECTOR : MINERÍA
MATERIAS : COMPROMISOS AMBIENTALES
LÍMITES MÁXIMOS PERMISIBLES
RESPONSABILIDAD ADMINISTRATIVA
ARCHIVO

SUMILLA: *Se declara la existencia de responsabilidad administrativa de Brexia Goldplata Perú S.A.C. al haberse acreditado la comisión de las siguientes infracciones:*

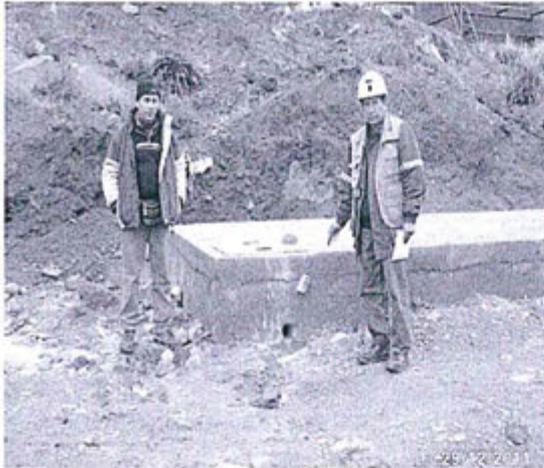
Fotografía N° 12: Frente a la Planta de Beneficio Ana María se observó un efluente doméstico proveniente de un pozo séptico.

38. No obstante, en el presente caso, la Supervisora constató que Brexia no cumplió con la construcción de las zanjas de infiltración y el pozo de percolación, razón por la cual se evidenció que el efluente proveniente del pozo séptico descargaba al suelo, sin recibir tratamiento alguno.

- (iii) El sistema temporal detectado en la Supervisión ya no existe, actualmente se ha subsanado la presunta conducta infractora con la implementación de pozas de tratamiento de aguas residuales domésticas con zanjas de infiltración.

44. De otro lado, Brexia señala que el sistema temporal detectado en la Supervisión Regular 2011 ya no existe, actualmente se ha subsanado la presunta conducta infractora con la implementación de pozas de tratamiento de aguas residuales domésticas con zanjas de infiltración. Además, agrega que realizó la limpieza y orden de los componentes de la Unidad Minera "Suyckutambo", por lo que se cumplió con las obligaciones ambientales asumidas.

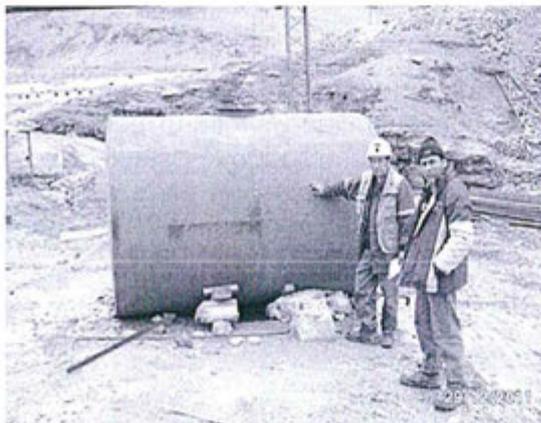
Frente a la Planta de Beneficio Ana María, se observó un pequeño tanque metálico conteniendo un poco de aceite residual, ubicado con coordenadas UTM N: 8332527 E: 204826, no cuenta con poza de contingencia ni cerco perimétrico".

Fotografía N° 13: Frente a la Planta de Beneficio Ana María se observó un pequeño tanque metálico conteniendo un poco de aceite residual, el cual no cuenta con poza de contingencia ni cerco perimétrico.

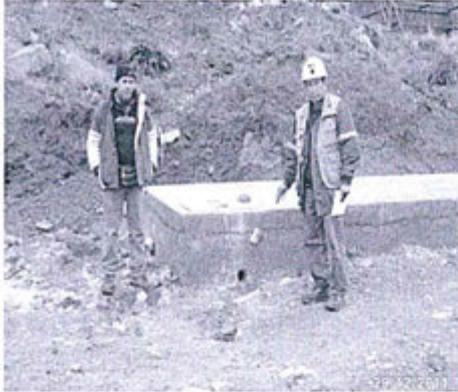
85. El incumplimiento antes señalado se sustenta en la Fotografía N° 12 y 47 del Informe de Supervisión, donde se observa la descarga de un efluente proveniente de un pozo séptico, el cual no habría sido considerado en su instrumento de gestión ambiental, tal como se observa a continuación:

Fotografía N° 12: Frente a la Planta de Beneficio Ana María se observó un efluente doméstico proveniente de un pozo séptico.

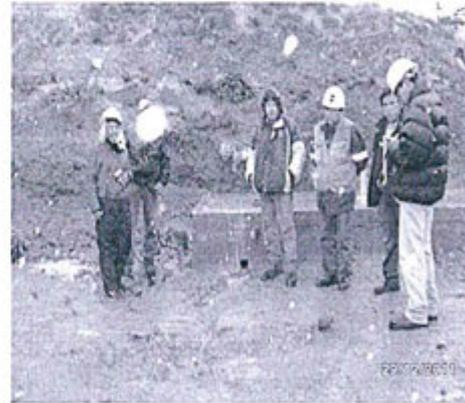
Fotografía N° 47: Punto nuevo a monitorear, efluente domestico ubicado frente a la Planta de Beneficio Ana María.

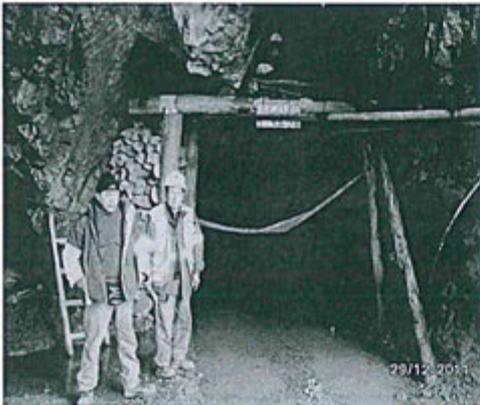
- 91. El incumplimiento antes señalado se sustenta en la Fotografías N° 5, 6 y 43 del Informe de Supervisión, donde se observa la presencia de descargas provenientes de la bocamina Nivel 40 de la veta Santa Úrsula y la bocamina Potosí Nivel 0, tal como se observa a continuación:

Fotografía N° 5: En la bocamina Nv. 40 de la Veta Santa Úrsula se observó efluente que no está considerado en su EIA.

- (i) **Solicitar ante la autoridad competente la inclusión del punto de monitoreo en el instrumento de gestión ambiental para el efluente minero metalúrgico proveniente de la Bocamina Nivel 40 de la veta Santa Úrsula, en un plazo no mayor a treinta (30) días hábiles contados a partir del día siguiente de notificada la presente resolución.**

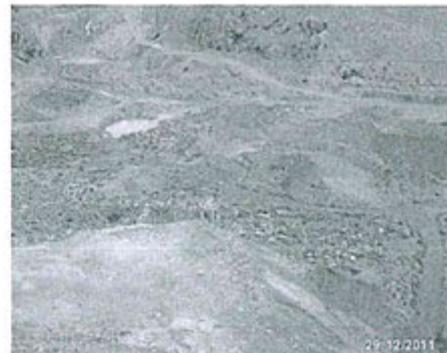
Fotografía N° 6: Se observó el rebose de agua de la mina Potosí aflorado a superficie a través una chimenea antigua.

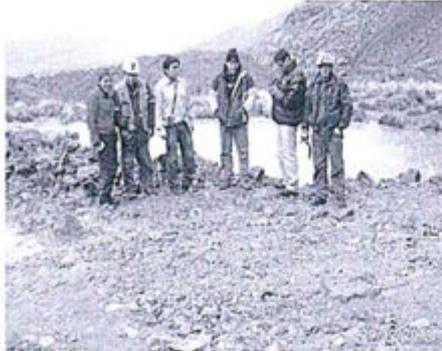
Fotografía N° 43: Efluente minero en la Chimenea antigua cerca de la Bocamina Potosí, proviene de la inundación de las labores mineras antiguas del área de Potosí.

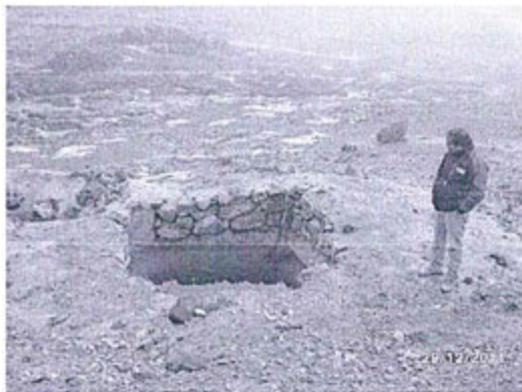
Fotografía N° 1: En la plataforma y taladro DH-02 se observó pozas de lodos donde falta concluir el cierre de acuerdo a instrumento de gestión ambiental.

113. Brexia señala que se subsanó la observación realizada en la Supervisión Regular 2011, en tanto realizó el cierre de las plataformas y taladros DH-2, DH-3, DH-4 y DH-5 conforme a lo señalado en su instrumento de gestión ambiental.

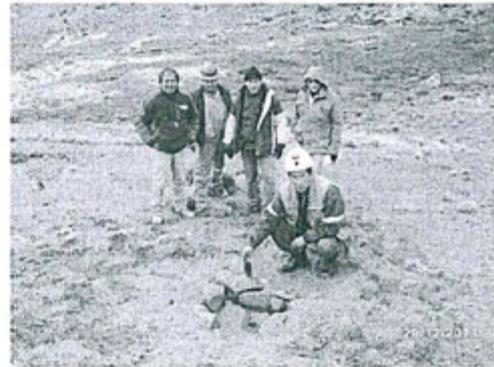
Fotografía N° 2: En el taladro DH-03 la obturación no es acorde con el instrumento de gestión ambiental. Asimismo hay presencia de agua.

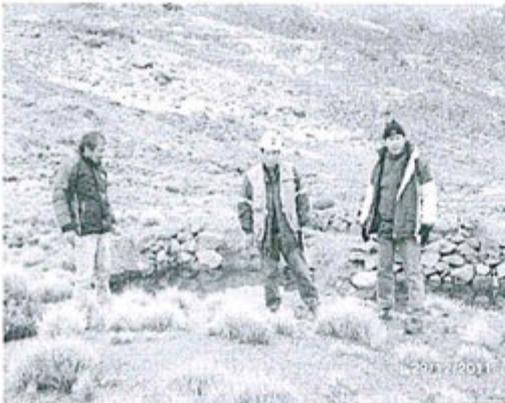
Fotografía N° 3: En la plataforma y taladro DH-04 se observó pozas de lodos donde falta concluir el cierre de acuerdo a su instrumento de gestión ambiental. Asimismo se encontró agua de precipitación pluvial acumulada en el taladro y plataforma.

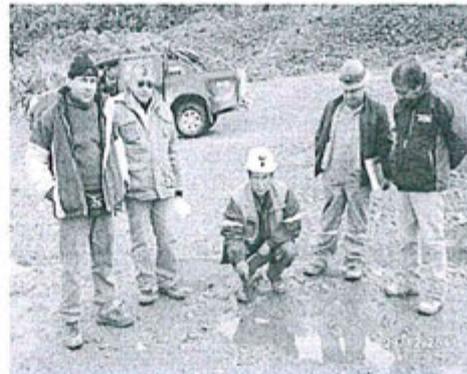
Fotografía N° 4: En la plataforma y taladro DH-05 se observó pozas de lodos donde falta concluir el cierre de acuerdo a su instrumento de gestión ambiental. Asimismo se encontró agua de precipitación pluvial acumulada en el taladro y plataforma.

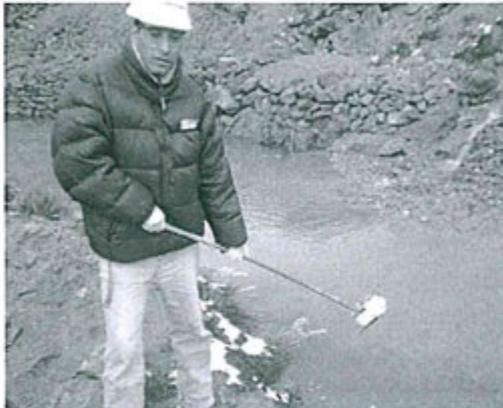
Fotografía N° 70: Punto de monitoreo EFS-01, efluente ubicado a 50 metros de la Bocamina Potosí Nivel 0. Coordenadas UTM N: 8331617 y E: 204109.

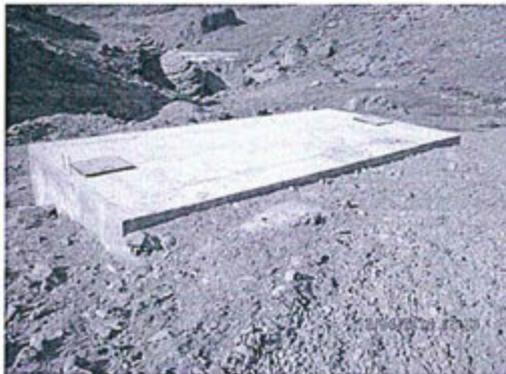
Fotografía N° 1: Tanque séptico para el sistema de aguas residuales domésticas de la Unidad Minera "Suyckutambo".

153. Lo señalado por la Dirección de Supervisión se sustenta en las fotografías 1, 3 y 4 del Informe N° 452-2014-OEFA/DS, donde se aprecia que la conducta fue subsanada al implementar las zanjas de infiltración de acuerdo a su instrumento de gestión ambiental, de tal manera que no se generan efluentes domésticos provenientes del pozo séptico.

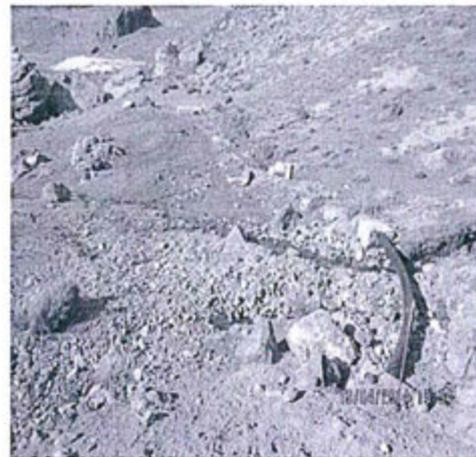
Fotografía N° 3: Tubería de conducción del tanque de aguas residuales domésticas hacia las zanjas de infiltración en la Unidad Minera "Suyckutambo".

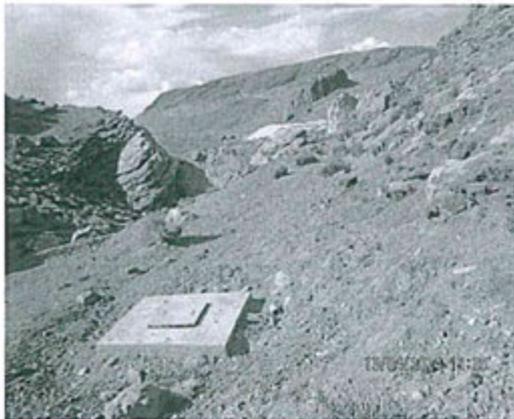
Fotografía N° 4: Zanjas de infiltración en la Unidad Minera "Suyckutambo".

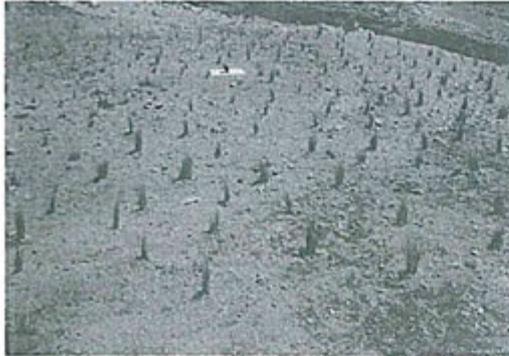
Fotografía N° 1: Cierre de la plataforma y taladro DDH-02.

sedimentación de las plataformas y taladro DH-02, DH-04 y DH-05, y la obturación del sondaje diamantino de la plataforma y taladro DH-03. Las fotografías que acreditan la subsanación se aprecian a continuación:

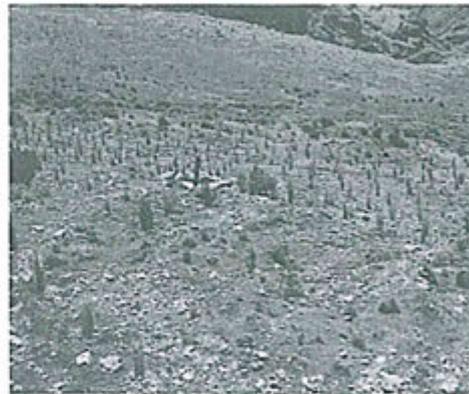
Fotografía N° 3: Cierre de la plataforma y taladro DDH-03.

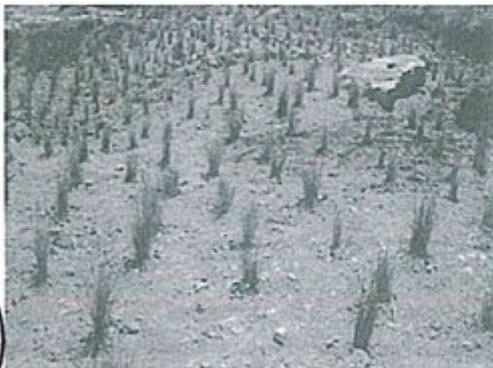
Fotografía N° 3: Cierre de la plataforma y taladro DDH-04.

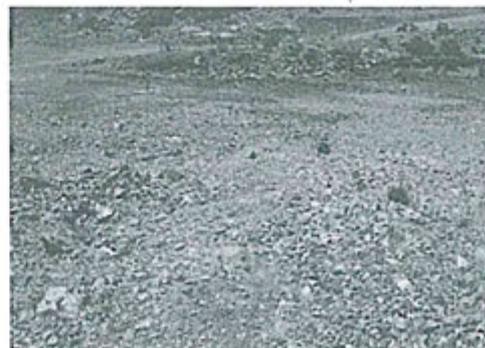
Fotografía N° 7: Cierre de la plataforma y taladro DDH-05.
