EXPEDIENTE : 881-2014-OEFA/DFSAI/PAS
ADMINISTRADAS : PESQUERA CENTINELA S.A.C.
INVERSIONES OSLO S.A.C.
UNIDAD PRODUCTIVA : PLANTA DE HARINA CONVENCIONAL Y
PLANTA DE ALTO CONTENIDO PROTEÍNIC
UBICACIÓN : DISTRITO DE CHIMBOTE, PROVINCIA DE
SANTA, DEPARTAMENTO DE ANCASH
SECTOR : PESQUERÍA
MATERIAS : CUMPLIMIENTO DE COMPROMISOS
AMBIENTALES
PLAN DE CIERRE
MONITOREO AMBIENTAL
RESPONSABILIDAD ADMINISTRATIVA
MEDIDAS CORRECTIVAS
REGISTRO DE ACTOS ADMINISTRATIVOS

SUMILLA: *Se declara la existencia de responsabilidad administrativa de Inversiones Oslo S.A.C. al haberse acreditado la comisión de las siguientes infracciones:*

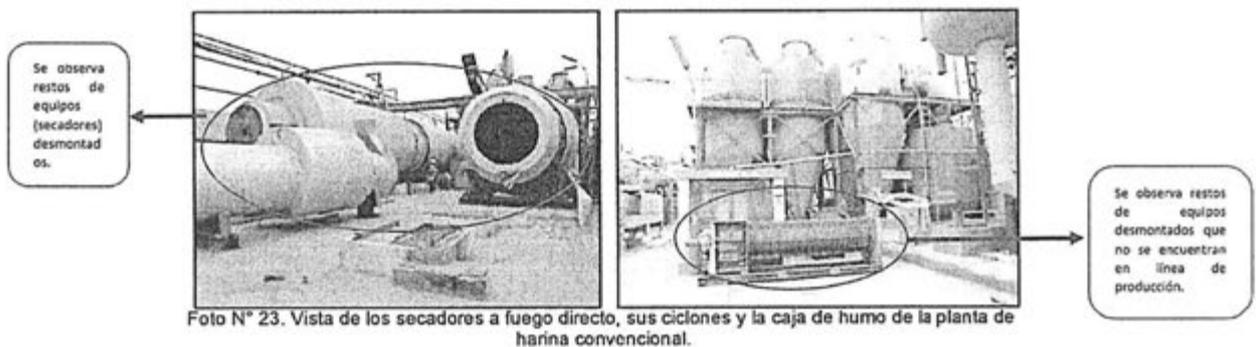
82. Como resultado de la supervisión realizada el 24 de abril del 2013, se evidenció que los equipos y maquinarias correspondientes a la planta de harina convencional de Pesquera Centinela habían sido desinstalados. En efecto, adjuntas al Acta de Supervisión N° 079-2013 se aprecian las siguientes fotografías⁵⁸:
