EXPEDIENTE N° : 038-2015-OEFA-DFSAI/PAS
 ADMINISTRADO : LIMA GAS S.A.¹
 UNIDAD AMBIENTAL : PLANTA ENVASADORA DE GAS LICUADO DE PETRÓLEO
 UBICACIÓN : DISTRITO, PROVINCIA Y DEPARTAMENTO DE ICA
 MATERIA : MANEJO DE RESIDUOS SÓLIDOS
 INCUMPLIMIENTO DE INSTRUMENTO DE GESTIÓN AMBIENTAL
 ALMACENAMIENTO DE PRODUCTOS Y/O SUSTANCIAS QUÍMICAS
 RESPONSABILIDADES ADMINISTRATIVAS
 MEDIDA CORRECTIVA
 INSCRIPCIÓN EN EL REGISTRO DE ACTOS ADMINISTRATIVOS

SUMILLA: Se declara la existencia de responsabilidad administrativa de Lima Gas S.A. al haberse acreditado la comisión de las siguientes infracciones:

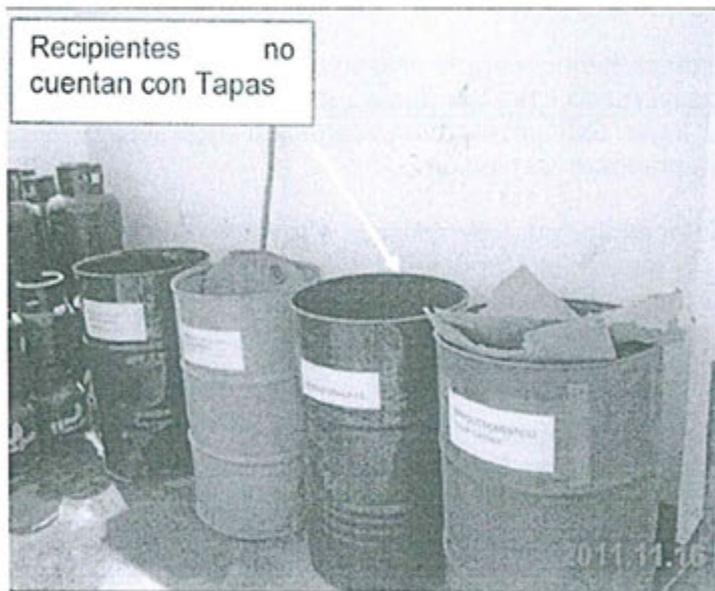
Fotografía N° 2

36. La citada conducta ha sido sustentada en la vista fotográfica N° 2 del Informe de Supervisión, en la que se aprecia que los cilindros de residuos sólidos no cuentan con tapas; es decir, al momento de la visita de supervisión Lima Gas efectuaba un inadecuado acondicionamiento de sus residuos sólidos peligrosos, conforme se evidencia a continuación²⁸:

Fotografía N° 2:
Cilindros y/o recipientes
de residuos sólidos sin
tapas.

103. De la revisión de la fotografía se observa el área de acopio de residuos sólidos de la Planta Envasadora de GLP – Ica con seis cilindros de residuos sólidos debidamente identificados con colores, carteles de identificación (orgánicos, plástico, metal, general, papel cartón y vidrio) y tapas de protección respectivas, con la finalidad de aislar los residuos y evitar posibles pérdidas o fugas que contaminen el ambiente.
104. En tal sentido, dado que Lima Gas ha logrado acreditar el adecuado acondicionamiento de sus residuos sólidos en tanto que los cilindros ya cuentan

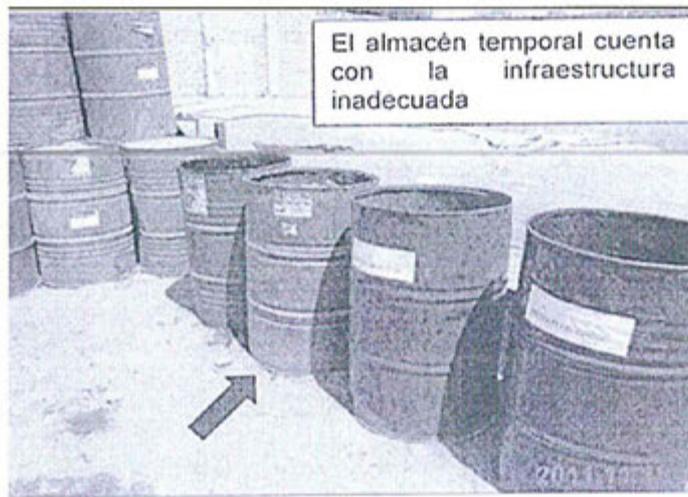
Fotografía N° 3

51. Lo anterior se sustenta en las vistas fotográficas N° 3 y 4 del Informe de Supervisión, en las cuales se aprecia que el área de almacenamiento temporal de residuos sólidos correspondiente a la Planta Envasadora de GLP no se encuentra cerrada, cercada, no cuenta con suelos debidamente impermeabilizados, ni con la señalización que indique la peligrosidad de los residuos, conforme se observa³³:

Fotografía N° 3: El almacén temporal de los residuos sólidos peligrosos no se encuentra cerrado, ni cercado, además de no contar con señalización, se encuentra a la intemperie.

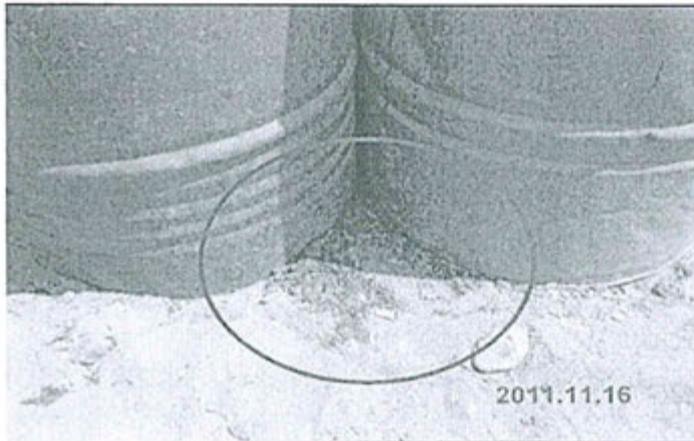
Fotografía N° 4

Fotografía N° 4:
Inadecuado acondicionamiento de residuos peligrosos, como restos de pintura generan derrames y contaminación directa al suelo natural.

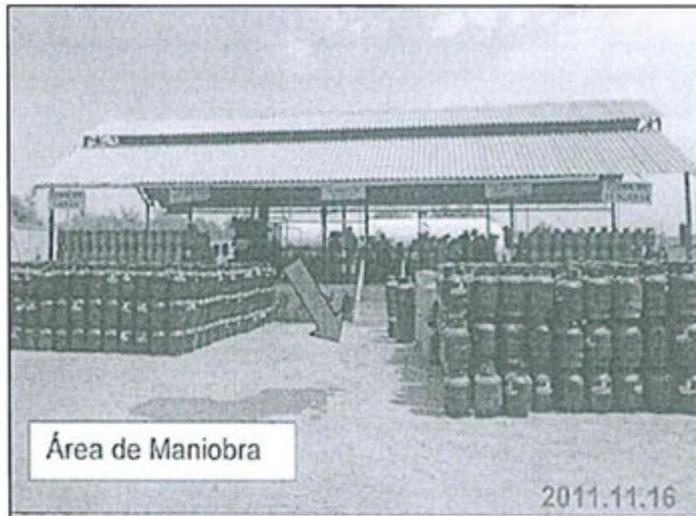
Fotografía N° 5

Fotografía N° 5: En el área de maniobra frente a la Plataforma de Envasados no está construido con loza de concreto como lo menciona su compromiso en su EIA.

- (i) **En un plazo no mayor a cincuenta (50) días hábiles contados a partir del día siguiente de notificada la presente resolución, deberá implementar una losa de concreto en el área de maniobras vehicular, ubicada frente a la Plataforma de Envasados de Gas Licuado de Petróleo – Ica, de acuerdo a lo establecido en su Estudio de Impacto Ambiental “Proyecto de Instalación de una Planta de Envasado de GLP – Ica”, aprobado mediante Resolución Directoral N° 285-2007-MEM/AAE del 20 de marzo del 2007, con la finalidad de evitar impactos negativos al ambiente (suelo y cuerpos de agua cercanos) por el derrame de hidrocarburos, aceites y/o grasas provenientes de los camiones de transporte.**

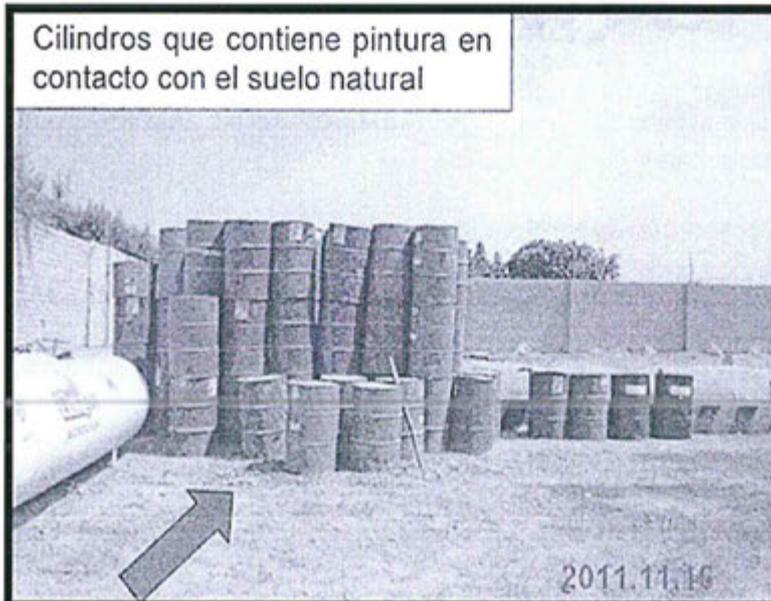
Fotografía N° 6

Cilindros que contiene pintura en contacto con el suelo natural

Fotografía N° 6: Cilindros que contienen pintura en contacto con el suelo natural.

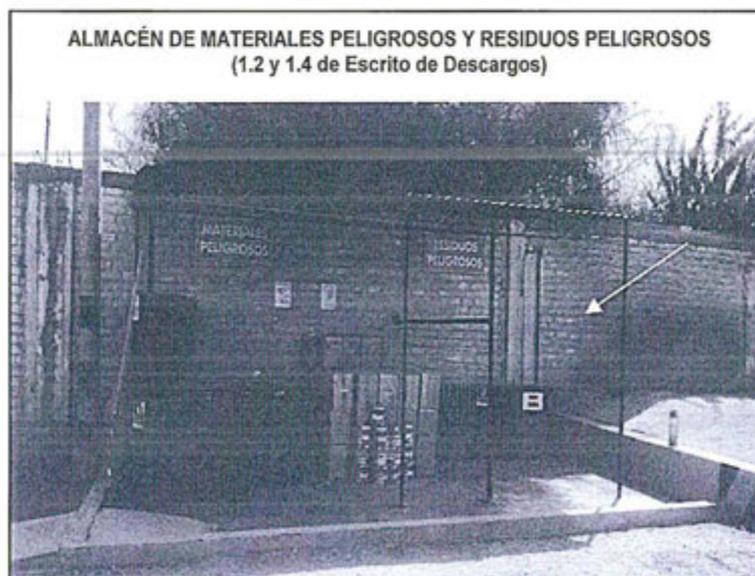
Fotografía N° 2

107. Por su parte, en su escrito de descargos, Lima Gas alega que actualmente cuenta con un almacén de residuos sólidos peligrosos que contaría con piso impermeabilizado, muro de contención, techo, cerco y señalización que indica la peligrosidad de sus residuos sólidos. Para acreditar lo indicado, adjunta el siguiente registro fotográfico:

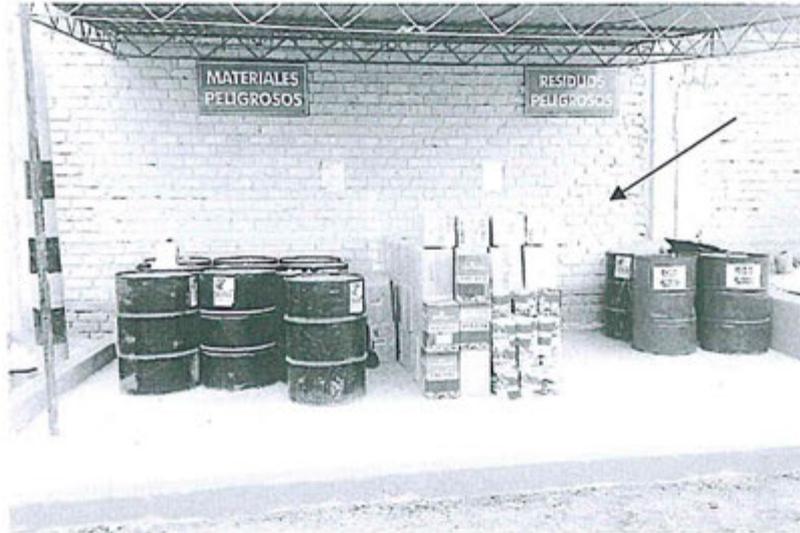
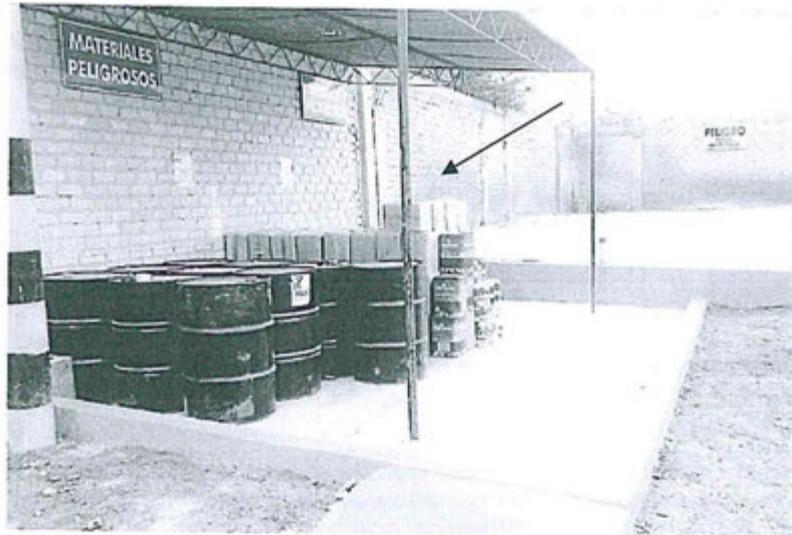
De la revisión de las vistas fotográficas se observa que en el área de almacenamiento de residuos sólidos peligrosos (ubicada al lado derecho de la fotografía) Lima Gas ha implementado las siguientes condiciones: (i) cilindros con tapas y almacén techado (área cerrada), (ii) malla divisoria – en la fotografía N° 2 – y muros de contención (cerco perimétrico), (iii) losa de concreto (área impermeabilizada); y, cartel denominado "residuos peligrosos" y cilindros

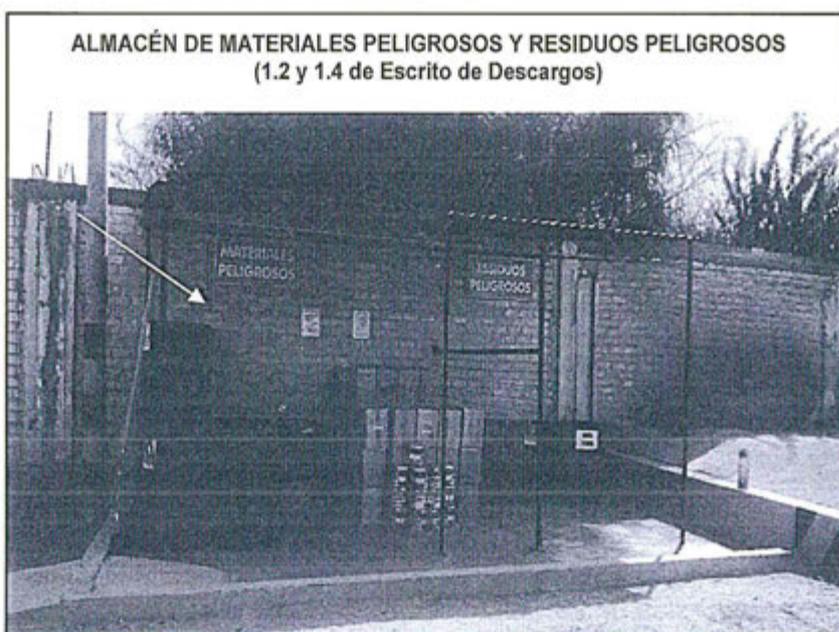
Fotografía N° 2

118. Luego de la visita de supervisión el 25 de noviembre del 2011, Lima Gas presentó su escrito de levantamiento de observaciones mediante el cual indicó que estaba evaluando la construcción de una losa de concreto para el almacenamiento de sus productos químicos, la cual sería construida en los próximos días.
119. En su escrito de descargos, Lima Gas alega que actualmente almacena adecuadamente sus productos químicos (cilindros con pinturas): (i) sobre un área cercada, (ii) con pisos impermeabilizados, (iii) muros de contención, (iv) techo; y, (v) carteles de señalización correspondientes. Asimismo, agrega que su almacén de productos químicos, ya contaría con las hojas de seguridad MSDS. Para acreditar lo indicado, adjunta el siguiente registro fotográfico:

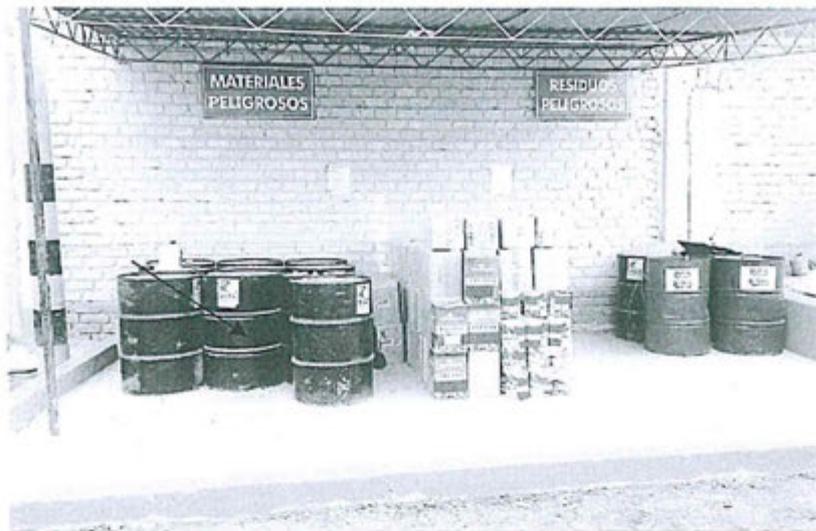
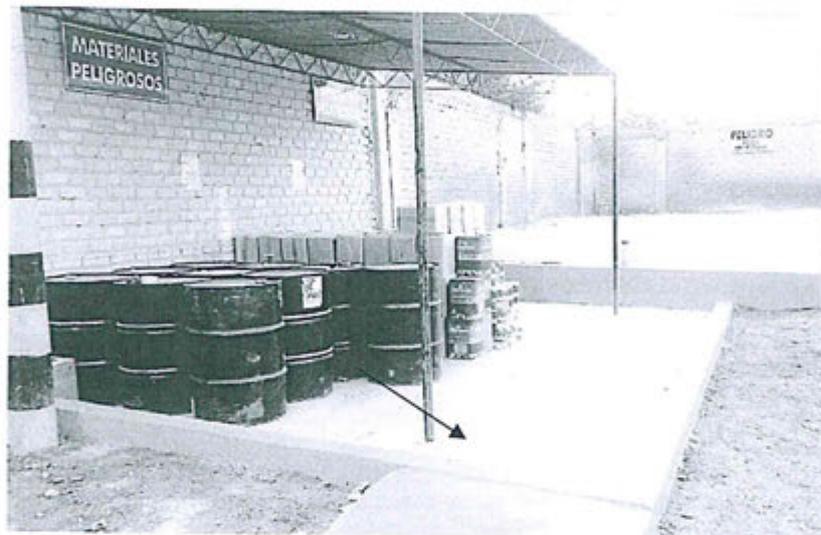
121. De la revisión de la fotografía se observa que en el área de almacenamiento de residuos sólidos peligrosos (ubicada al lado izquierdo de la fotografía) Lima Gas ha implementado las siguientes condiciones: (i) losa de concreto (área impermeabilizada); y, las hojas de seguridad MSDS; es decir, ha cesado la conducta infractora acreditada.
