EXPEDIENTE N° : 1833-2014-OEFA/DFSAI/PAS
ADMINISTRADO : MINERA TITÁN DEL PERÚ S.R.L.
PROYECTO : PLANTA DE BENEFICIO BELÉN
UBICACIÓN : DISTRITO DE CHALA, PROVINCIA DE CARAVELÍ,
DEPARTAMENTO DE AREQUIPA
SECTOR : MINERÍA
MATERIAS : MEDIDAS DE PREVENCIÓN Y CONTROL
INSTRUMENTO DE GESTIÓN AMBIENTAL
MANEJO DE RESIDUOS SÓLIDOS

SUMILLA: *Se declara la existencia de responsabilidad administrativa de Minera Titán del Perú S.R.L., al haberse acreditado la comisión de las siguientes infracciones:*

Lima, 31 de diciembre del 2015

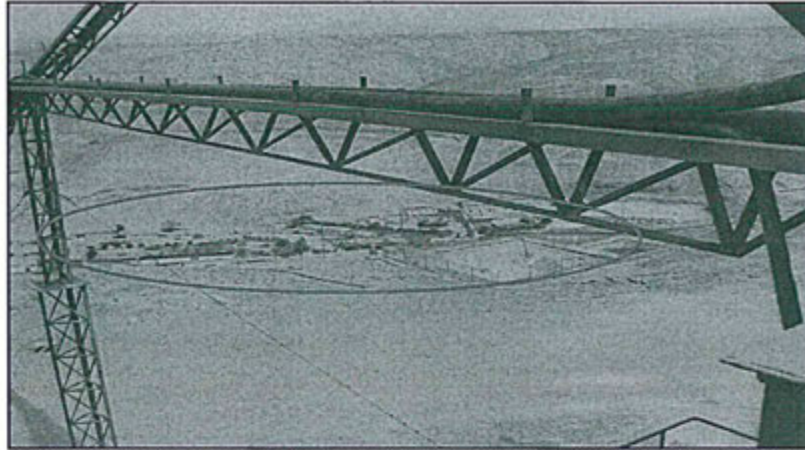
Fotografía N° 46.- Tubería de conducción de relaves instalada directamente sobre elementos de fierro que de producirse un derrame éste se conduce hacia la quebrada emplazada al fondo (círculo rojo).

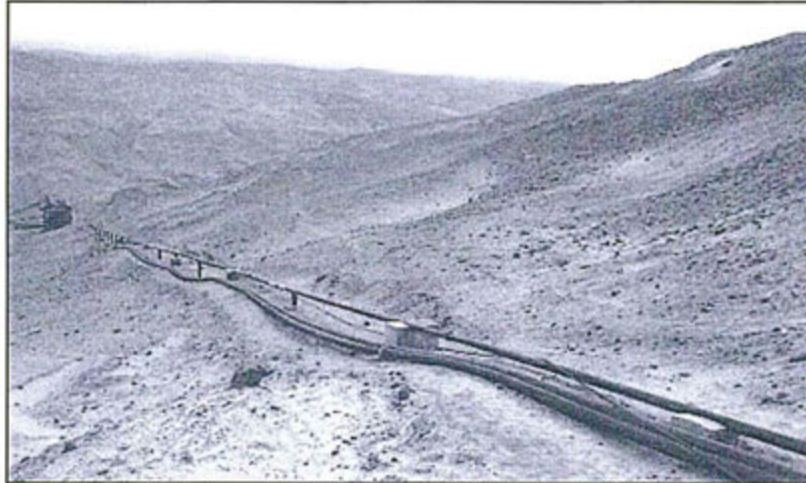
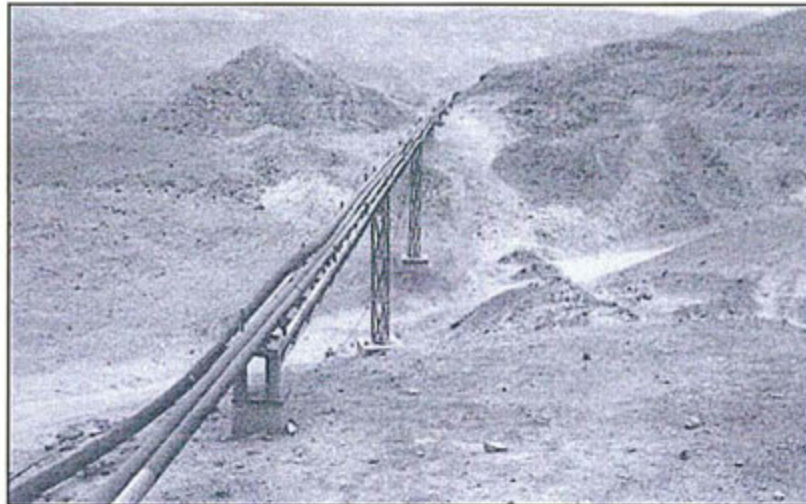
27. Asimismo, el titular minero adjuntó en sus descargos dos (2) vistas fotografías adicionales a las señaladas en el Informe de supervisión, que confirman la comisión de la conducta infractora, conforme se muestra a continuación¹⁵:

Fotografía N° 1.1.- Presentada por Minera Titán en el escrito del el 3 de diciembre del 2014.

Fotografía N° 1.2.- Presentada por Minera Titán en el escrito del el 3 de diciembre del 2014.

28. De otro lado, Minera Titán manifestó que como consecuencia del hallazgo reportado durante la Supervisión Regular 2013 inició el proyecto de instalación de un canal de contingencia para las tuberías que transportan el relave entre los conos espesores y el depósito de relaves N° 5, la cual cuenta con una distancia de 320 metros lineales aproximadamente.
29. El Artículo 5° del TUO del RPAS¹⁶ dispone que el cese de la conducta que constituye infracción administrativa no sustrae la materia sancionable. Por ende, aún en el caso que Minera Titán haya subsanado el presente hecho infractor, no es posible eximirla de responsabilidad administrativa. Estas acciones ejecutadas por la empresa para revertir la conducta infractora serán evaluadas posteriormente en la presente resolución para determinar la procedencia de medidas correctivas.

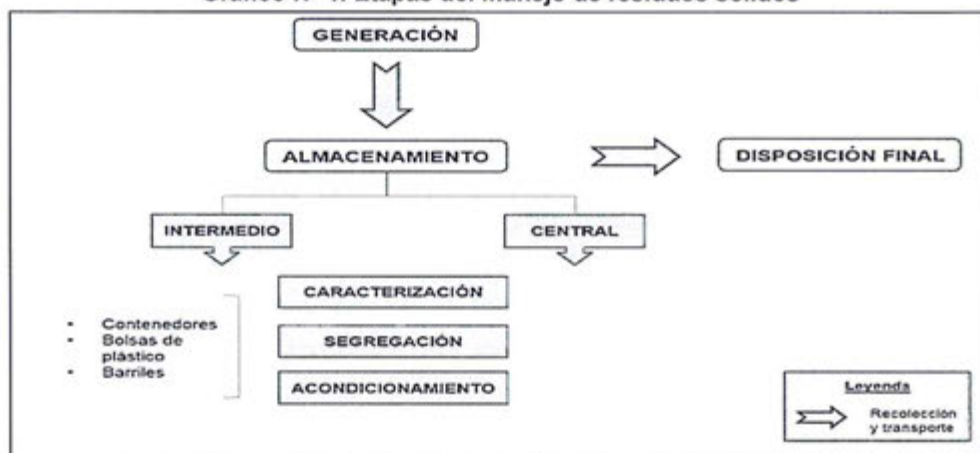
Gráfico N° 1. Etapas del manejo de residuos sólidos

31. La gestión y manejo de residuos sólidos involucra la manipulación, acondicionamiento, transporte, transferencia, tratamiento, disposición final o cualquier otro procedimiento técnico operativo utilizado desde la generación hasta la disposición final¹⁷.
32. De manera general, un adecuado manejo de residuos sólidos comprende tres (3) etapas principalmente: generación, almacenamiento y disposición final. Estas etapas se desarrollan sin causar impactos negativos al ambiente, tal como se aprecia a continuación:

33. Conforme se desprende del gráfico, entre cada una de estas etapas se realizan acciones de recolección y transporte para el retiro de residuos, que consisten en recoger y desplazar los residuos sólidos mediante un medio de locomoción apropiado, a infraestructuras o instalaciones que cumplan con condiciones de diseño técnico operacional adecuadas para su almacenamiento o disposición, con la finalidad de evitar que estos se encuentren en contacto con el ambiente,

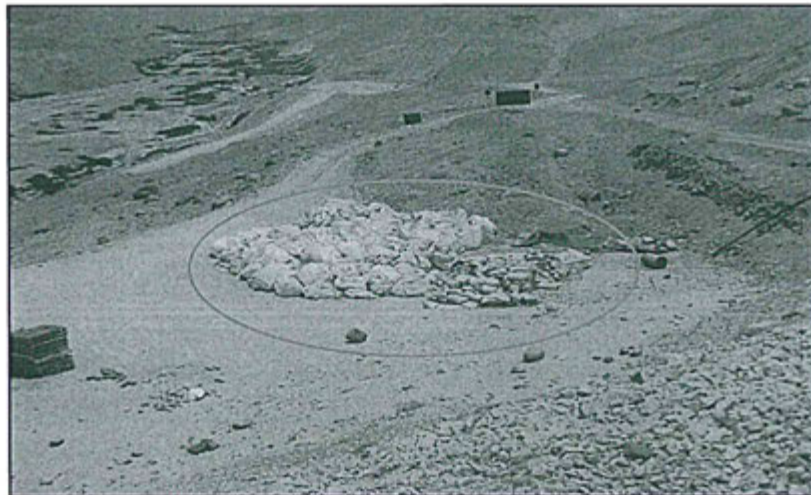
Fotografía N° 47.- Almacenamiento inadecuado de bolsas vacías de cianuro y carbón, se disponen directamente sobre suelo natural y sin medidas de protección; las aguas de lluvia y el viento pueden acarrear partículas hacia la quebrada emplazada a escasa distancia.

46. De otro lado, los argumentos de Minera Titán referidos a que (i) el 5 de mayo del 2014 trasladó todas las bolsas de cianuro y carbón usado hacia una cancha de transferencia de residuos industriales y peligrosos porque no contaba con las condiciones ambientales adecuadas y, (ii) que en agosto del 2014 contrató los servicios de la EPS-RS WR Ingenieros para realizar la disposición final de los residuos peligrosos generados dentro de la Planta de Beneficio Belén, no desvirtúan la presente imputación, debido a que de acuerdo al Artículo 5° del TUO del RPAS el cese de la conducta que constituye infracción administrativa no sustrae la materia sancionable.

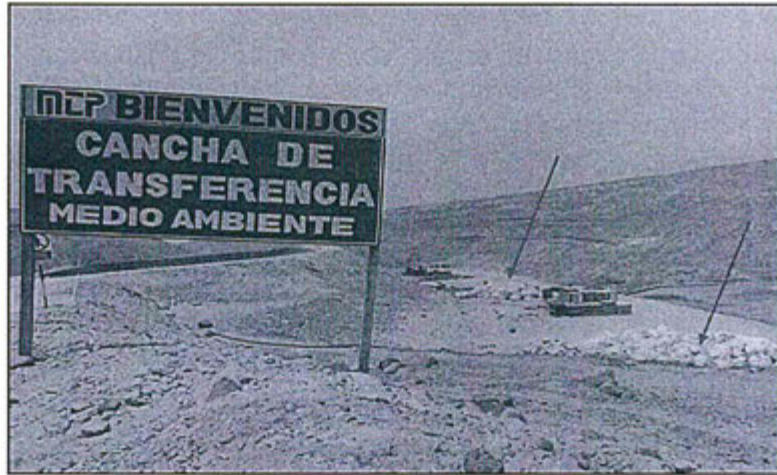
Fotografía N° 48.- Instalaciones de la cancha de transferencia donde se observa el almacenamiento inadecuado de residuos (bolsas de cianuro y otros), sobre el suelo sin protección.

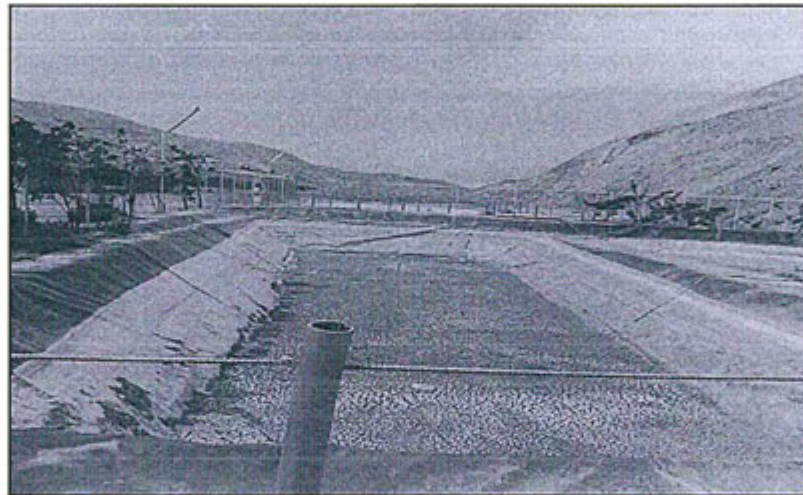
Fotografía N° 24.- Poza de lodos de la planta de tratamiento de aguas residuales domésticas; la huella indica que el agua estuvo en un nivel superior y se encuentra en proceso de secado.

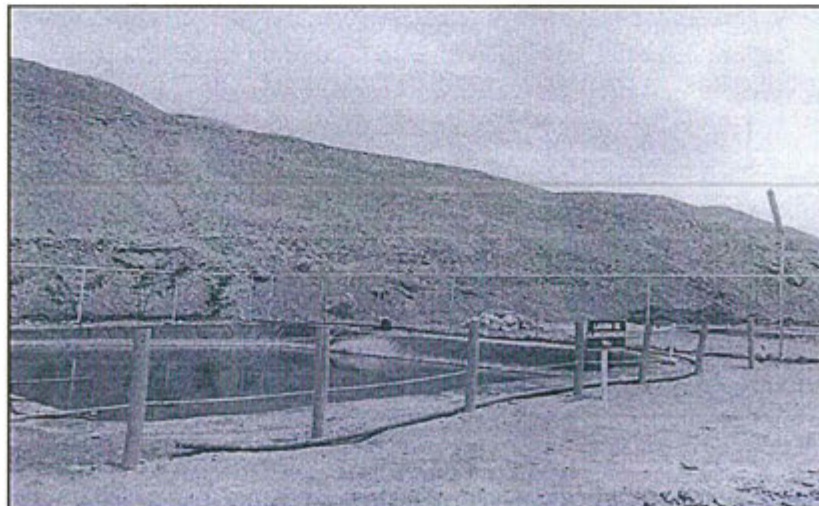
Fotografía N° 25.- Poza de oxidación de la planta de tratamiento de aguas residuales domésticas.
