**EXPEDIENTE N°** : 372-2013-OEFA/DFSAI/PAS  
**ADMINISTRADO** : ICM PACHAPAQUI S.A.C.  
**UNIDAD MINERA** : PACHAPAQUI  
**UBICACIÓN** : DISTRITO DE AQUIA, PROVINCIA DE BOLOGNESI,  
 DEPARTAMENTO DE ANCASH  
**SECTOR** : MINERÍA  
**MATERIA** : VERIFICACIÓN DE CUMPLIMIENTO DE MEDIDA  
 CORRECTIVA

**SUMILLA:** *Se declara el cumplimiento de la medida correctiva ordenada mediante la Resolución Directoral N° 256-2015-OEFA/DFSAI del 18 de marzo de 2015, consistente en que ICM Pachapaqui S.A.C. construya estructuras hidráulicas o instale tuberías que eviten que las aguas que discurren por la derivación de la quebrada Minapata, por efectos del aire y las precipitaciones pluviales, entren en contacto con el desmonte.*

Resolución Directoral N° 1102-2015-OEFA/DFSAI

Expediente N° 372-2013-OEFA/DFSAI/PAS

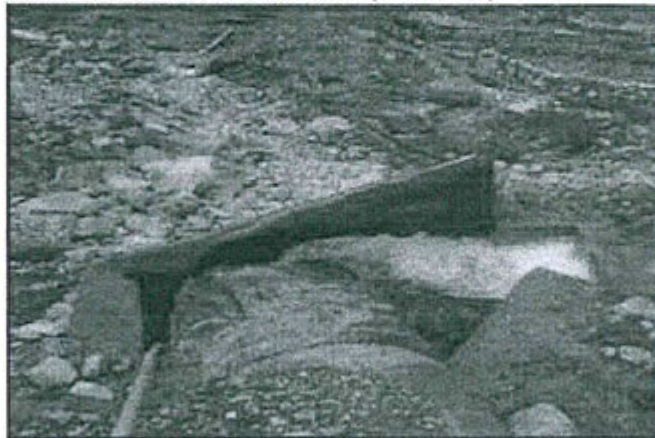
**Fotografía 1: Caja colector de concreto desde donde las aguas son derivadas por dos tuberías de HDPE de 4" para evitar el contacto con el terreno. (Folio 1333)**

35. De las fotografías remitidas por Pachapaqui se evidencia la construcción y operación de las estructuras hidráulicas para la canalización de las aguas, tales como la alcantarilla, los cajones colectores superior e inferior, además de la instalación de las tuberías para evitar el ingreso de agua a la desmontera. Se evidencia, además, la instalación del canal de captación al pie de la desmontera para evitar que las aguas provenientes de la desmontera entren en contacto con el río Minapata.

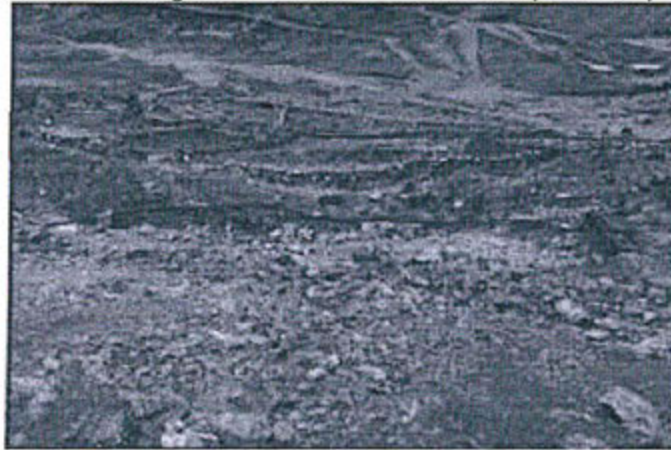
Fotografía 2: Tubería de HDPE de 4" por donde se conducen las aguas sin contacto con el terreno. (Folio 1334)

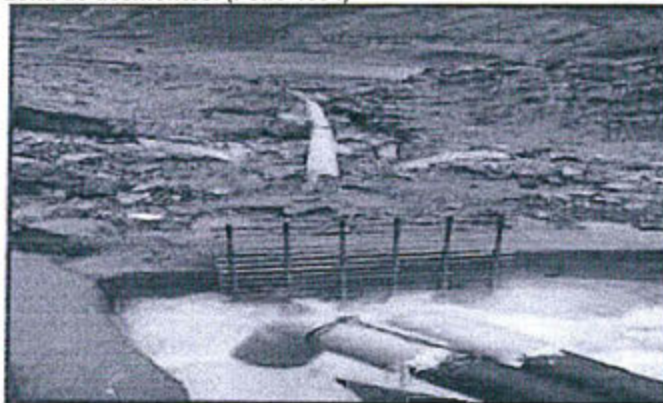
Fotografía 2: Segundo cajón colector desde donde las aguas son derivadas mediante tubería de alvenius de 8" fuera de la zona de desmontes. (Folio 1334)

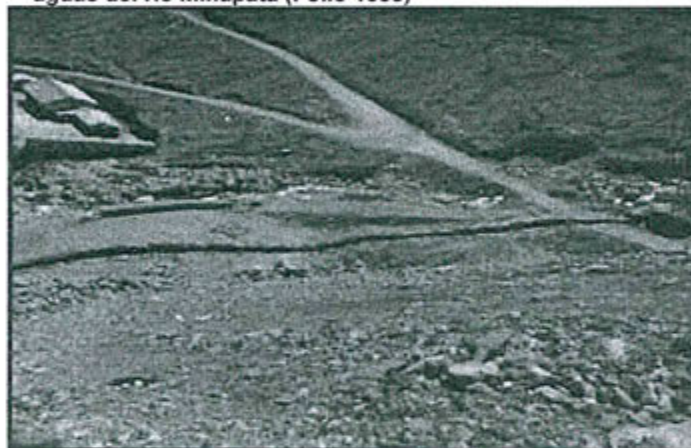
Fotografía 6: Canal de captación al pie de la desmontera para evitar el contacto de cualquier tipo de drenaje con las aguas del río Minapata (Folio 1335)

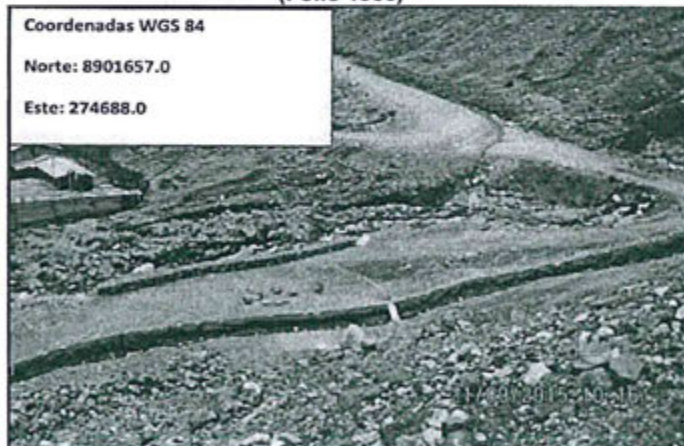
Fotografía 3: Canal de captación al pie de la desmontera. (Folio 1366)
