EXPEDIENTE N° : 1338-2013-OEFA/DFSAI/PAS
 ADMINISTRADO : GOLD FIELDS LA CIMA S.A.
 PROYECTO MINERO : DEPÓSITO DE CONCENTRADOS SALAVERRY
 UBICACIÓN : DISTRITO DE SALAVERRY, PROVINCIA DE
 TRUJILLO, DEPARTAMENTO DE LA LIBERTAD
 SECTOR : MINERÍA
 MATERIA : RECONSIDERACIÓN

SUMILLA: Se declara fundado el recurso de reconsideración interpuesto por Gold Fields La Cima S.A. contra la Resolución Directoral N° 974-2015-OEFA/DFSAI.

Resolución Directoral N° 254-2016-OEFA/DFSAI

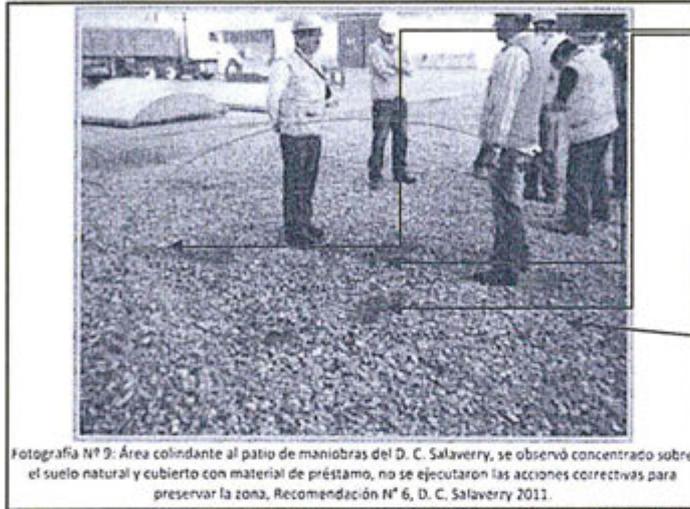
32. En adición a lo analizado, resulta pertinente señalar que en la descripción de la Fotografía N° 9 del Informe de Supervisión se especifica que el concentrado de cobre está depositado sobre un área de 100 m^2 de suelo natural; sin embargo, lo descrito no se logra verificar en la fotografía, pues esta ha sido tomada en un área mucho más reducida, de aproximadamente 3 m^2 .

33. En la imagen se observa seis (6) cúmulos de concentrado de cobre depositados sobre un terreno de superficie horizontal de un área menor a 100 m^2 , cuyo estrato superior está conformado por material tipo grava de tamaños diversos. La grava tiene un tamaño aproximado entre 2 y 60 mm, la cual probablemente fue transportada desde una cantera o un lecho de río o producida artificialmente por trituración de piedras (piedra chancada) para luego ser acondicionado sobre el terreno.

CONCENTRADO

Fotografía N° 9: Área colindante al patio de maniobras del D. C. Salaverry, se observó concentrado sobre el suelo natural y cubierto con material de préstamo, no se ejecutaron las acciones correctivas para preservar la zona, Recomendación N° 6, D. C. Salaverry 2011.

GRAVA (piedra chancada)

28. A esto debe sumarse que la capa de grava que se observa en la Fotografía N° 9

cubierta con un material como el concentrado de cobre, de textura similar a la arena fina, tiene aproximadamente un coeficiente de permeabilidad característico entre los siguientes valores: 1.0×10^{-3} y 1.0×10^{-5} cm/s, tal como se aprecia en la Tabla N° 2¹⁶ que transcribimos a continuación:

29. En base a lo indicado, se puede deducir que la mezcla de capa de grava presente en la zona y el concentrado de cobre no permite que un flujo de agua lo atraviese fácilmente y que este fluya hacia el suelo natural.

34. Al respecto, no se puede indicar que la capa de grava observada en la fotografía califique como suelo natural, de acuerdo a la definición de suelo prevista por el Anexo II del Decreto Supremo N° 002-2013-MINAM, que aprueba los Estándares de Calidad Ambiental para Suelo. En esta norma se señala que el componente natural suelo está conformado por "material no consolidado compuesto por partículas inorgánicas, materia orgánica, agua, aire y organismos" que provienen de la desintegración o alteración física y química de las rocas.

35. El material gravoso que se aprecia en la Fotografía N° 9 no es originario de la zona. Tal como establece el Informe N° 052-2010-MEM/AAM/ACS/WAL/CMC que sustenta la Resolución Directoral N° 021-2010-MEM/AAM del 14 de enero del 2010 que aprueba la Modificación del Estudio de Impacto del proyecto "Cerro Corona – Almacenamiento, Transporte y Embarque de Concentrado de Minerales en el Puerto Salaverry", el suelo de la zona es suelo Solonchak, conformado principalmente por arena y no piedras o rocas:

37. En ese sentido, es probable que la grava que se observa en la Fotografía N° 9

haya sido transportada y acondicionada con la finalidad de habilitar el área para fines operativos del proyecto.

38. En razón de lo citado por el informe que da sustento a la Resolución Directoral N° 021-2010-MEM/AAM y de lo observado en la Fotografía N° 9 del Informe de Supervisión, se puede deducir que la capa de grava que se aprecia en la fotografía no representa el suelo natural característico de la zona; por el contrario, forma parte del material utilizado para el acondicionamiento de suelo industrial.

39. Adicionalmente, cabe señalar que la Fotografía N° 9 no demuestra que los seis (6) cúmulos de concentrado de cobre que se observan en la imagen impactan directamente el suelo en un área de 100m² tal como se indica en la imputación de la infracción y como se describe en la sumilla de la fotografía; por el contrario, lo que se observa es que el concentrado está depositado sobre material gravoso y no suelo natural.

40. Cabe acotar que la disposición de cúmulos de concentrado de cobre observada durante la supervisión no implica un riesgo de impacto ambiental negativo al suelo ubicado dentro del área de operaciones, o a componentes bióticos del suelo, toda vez que la característica del suelo es de baja permeabilidad, además está ubicada en una zona árida sin presencia de flora y fauna.
