EXPEDIENTE N° : 333-2015-OEFA/DFSAI/PAS
ADMINISTRADO : VITA GAS S.A.
UNIDAD PRODUCTIVA : PLANTA ENVASADORA DE GAS LÍCUADO DE PETRÓLEO
UBICACIÓN : DISTRITO DE LURIGANCHO, PROVINCIA Y DEPARTAMENTO DE LIMA
SECTOR : HIDROCARBUROS LÍQUIDOS
MATERIAS : ALMACENAMIENTO CENTRAL DE RESIDUOS SÓLIDOS PELIGROSOS
RESPONSABILIDAD ADMINISTRATIVA
MEDIDAS CORRECTIVAS
REGISTRO DE ACTOS ADMINISTRATIVOS

SUMILLA: *Se declara la responsabilidad administrativa de Vita Gas S.A. debido a que no realizó un adecuado almacenamiento de sus residuos sólidos, toda vez que el almacén central de la Planta Envasadora de Gas Licuado de Petróleo – Lurigancho no contaba con lo siguiente: (i) un área cerrada, (ii) pisos lisos e impermeabilizados; (iii) cerco perimétrico; (iv) la señalización que indique la peligrosidad de los residuos en lugares visibles; y, (v) sistema contra incendios.*

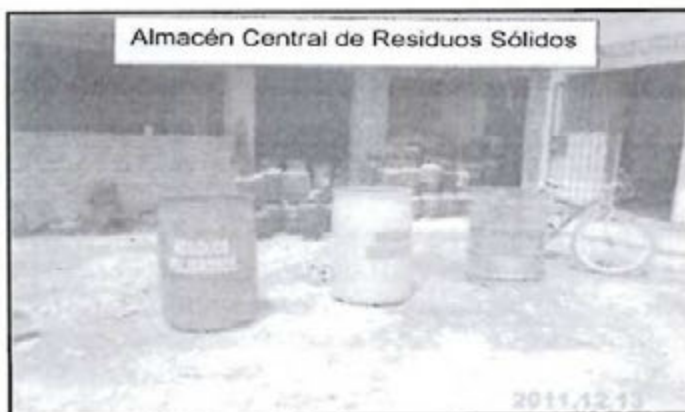
Fotografía N° 2 del Informe de Supervisión

25. La mencionada conducta se sustenta en el registro fotográfico N° 2 del Informe de Supervisión¹⁶, en el cual se observa que el almacén central de residuos sólidos de la Planta Envasadora de GLP – Lurigancho se encontraba en un lugar abierto y no contaba con pisos lisos e impermeabilizados, cerco perimétrico, la señalización que indique la peligrosidad de los residuos ni con un sistema contra incendios:

Fotografía N° 2: Se observó que su Almacén Central para sus Residuos Sólidos no cuenta con: (i) pisos lisos e impermeabilizados, (ii) se encuentra en un lugar abierto, (iii) sin cerco perimétrico, (iv) carteles de señalización, (v) ni sistemas contra incendios.

- (i) *En un plazo no mayor a treinta (30) días hábiles contados a partir del día siguiente de notificada la presente resolución, implementar la señalización en lugares visibles que indique la peligrosidad de los residuos almacenados en el almacén central de la Planta Envasadora de Gas Licuado de Petróleo - Lurigancho, considerando las características peligrosas establecidas en el Reglamento de la Ley General de Residuos Sólidos, aprobado por Decreto Supremo N° 057-2004-PCM.*

- (ii) *En un plazo no mayor a treinta (30) días hábiles contados a partir del día siguiente de notificada la presente resolución, implementar un sistema contra incendios en el almacén central de la Planta Envasadora de Gas Licuado de Petróleo – Lurigancho.*

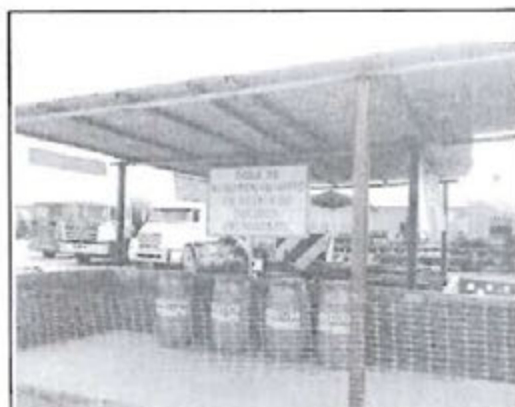
Fotografía N° 2 del escrito presentado el 15.01.16

45. En respuesta al Proveído N° 1, el 15 de enero del 2016, Vita Gas presentó el siguiente registro fotográfico²⁰ que evidenciaría que el almacén central de la Planta Envasadora de GLP - Lurigancho cuenta con un área independiente y un techo.

46. De la vista fotográfica presentada por Vita Gas se observa que el almacén central de su Planta Envasadora de GLP – Lurigancho se encuentra en un área cerrada,

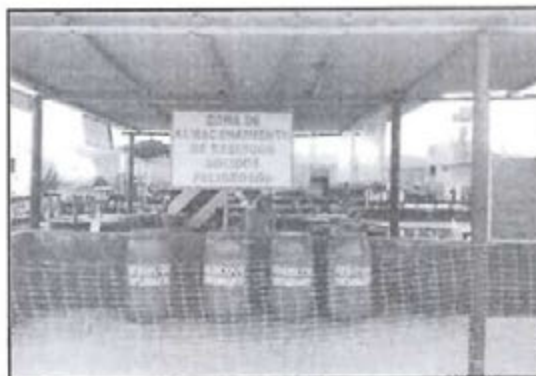
Fotografía N° 3 del escrito presentado el 15.01.16

48. En respuesta al Proveído N° 1, el 15 de enero del 2016, Vita Gas presentó un registro fotográfico²² en el cual se muestra que el almacén central de la Planta Envasadora de GLP - Lurigancho cuenta con piso de cemento liso:

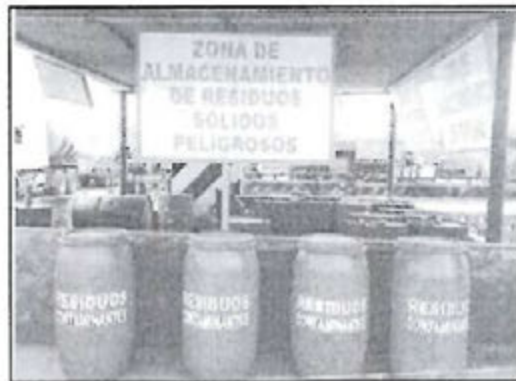
**Fotografía N° 1 del escrito presentado el 15.01.16**

51. De la vista fotográfica presentada por Vita Gas se observa que el almacén central de la Planta Envasadora de GLP – Lurigancho cuenta con un letrero “zona de almacenamiento de residuos sólidos peligrosos”, sin embargo dicha reseña no cumple con indicar la peligrosidad de los residuos almacenados en el referido almacén central conforme lo establece el Artículo 22° de la Ley N° 27314, Ley General de Residuos Sólidos, el cual califica los residuos peligrosos de acuerdo a las siguientes características: autocombustibilidad, explosividad, corrosividad, reactividad, toxicidad, radiactividad o patogenicidad²⁵.

52. En atención a lo expuesto, Vita Gas no ha subsanado el requisito referido a la señalización, puesto que no implementó una adecuada señalización que indique la peligrosidad de los residuos ubicados en el almacén temporal de residuos sólidos peligrosos de su Planta Envasadora de GLP. Por tanto, a fin que las personas encargadas de cualquier manipulación o contacto con dichos residuos cuenten con la información sobre sus características de peligrosidad, y evitar accidentes y daños a la salud y al ambiente, esta Dirección considera ordenar la siguiente medida correctiva:
