Resolución Directoral N° 575-2016-OEFA/DFSAI

Expediente N° 231-2013-OEFA/DFSAI/PAS

**EXPEDIENTE N°** : 231-2013-OEFA/DFSAI/PAS  
**ADMINISTRADO** : KALLPA GENERACIÓN S.A.<sup>1</sup>  
**UNIDAD PRODUCTIVA** : CENTRAL TÉRMICA KALLPA  
**UBICACIÓN** : DISTRITO DE CHILCA, PROVINCIA DE  
CAÑETE, DEPARTAMENTO DE LIMA  
**SECTOR** : ELECTRICIDAD  
**MATERIAS** : INCUMPLIMIENTO DE COMPROMISOS  
AMBIENTALES  
RESPONSABILIDAD ADMINISTRATIVA

**SUMILLA:** *Se declara la existencia de responsabilidad administrativa de Kallpa Generación S.A. por utilizar las aguas subterráneas de un pozo tubular diferente al aprobado en el Plan de Manejo Ambiental del Proyecto de Conversión a Ciclo Combinado de la Central Térmica Kallpa, aprobado mediante Resolución Directoral N° 335-2009-MEM/AAE; conducta que incumple el Artículo 18° de la Ley N° 28611 - Ley General del Ambiente y el Artículo 13° del Reglamento de la Ley del Sistema Nacional de Evaluación de Impacto Ambiental, aprobado mediante Decreto Supremo N° 019-2009-MINAM, en concordancia con el Literal h) del Artículo 31° del Decreto Ley N° 25844 - Ley de Concesiones Eléctricas.*

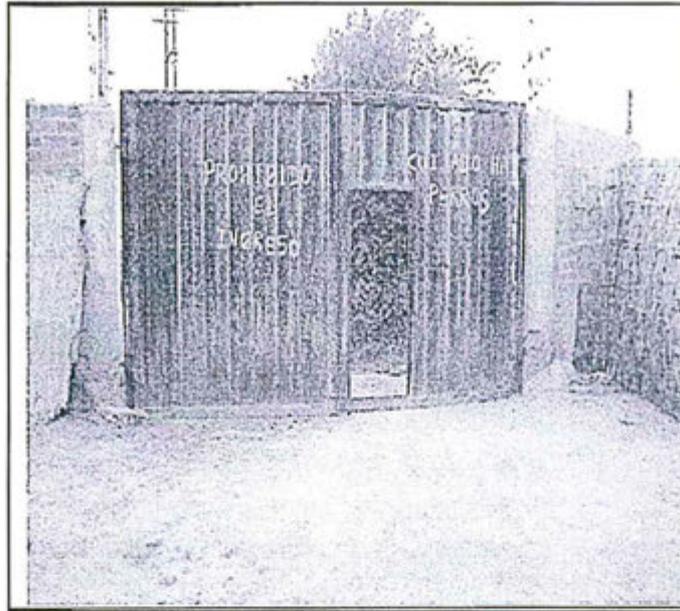
Vista 1. Ingreso al pozo tubular, no declarado, de la CT Kallpa.

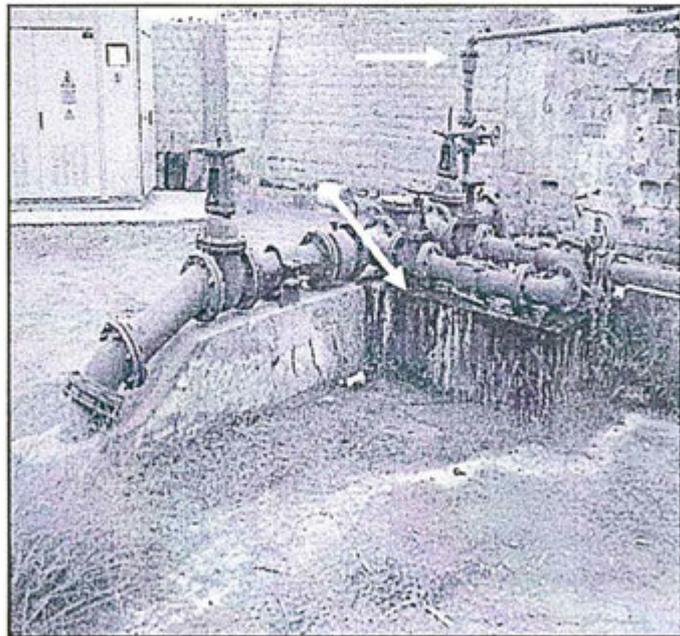
Vista 2. Pozo tubular no declarado en operación constante con volumen acumulado de 220 727 m<sup>3</sup>.

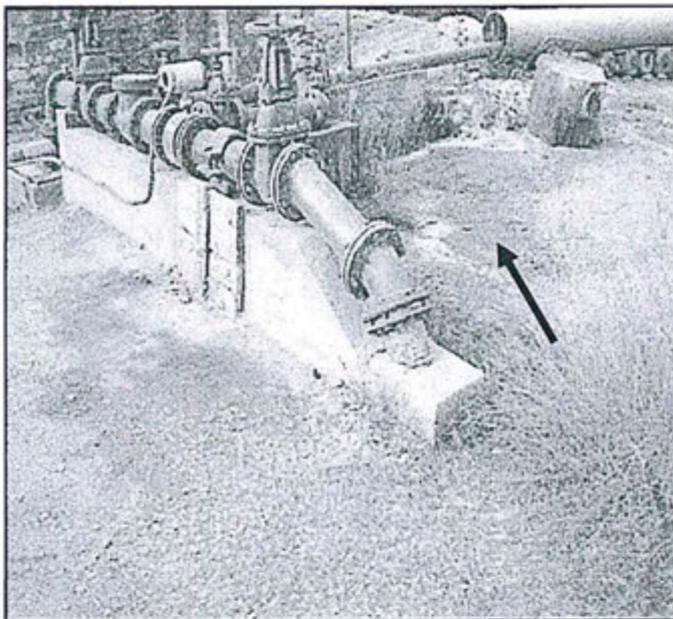
Vista 3. Pozo tubular no declarado alimentando de agua subterránea a la CT Kallpa.

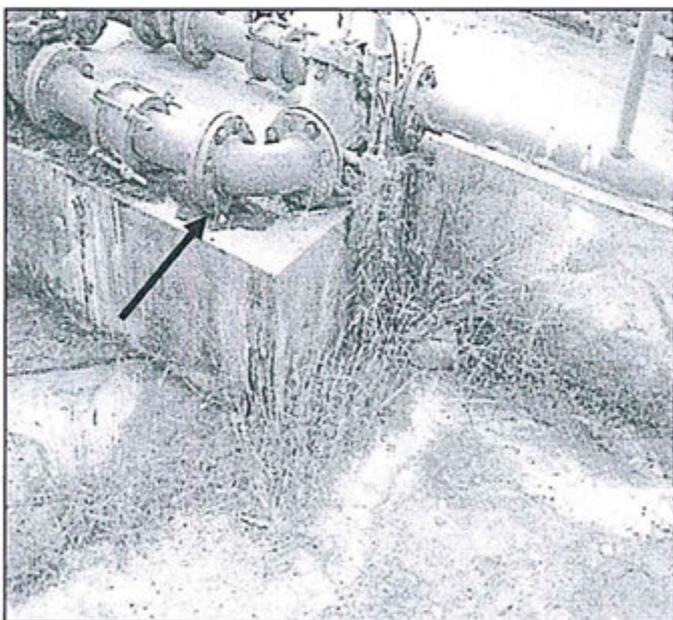
Vista 4. Vegetación alrededor del pozo por fugas de agua durante su funcionamiento.

28. Las fotografías antes señaladas muestran que el pozo tubular detectado se encontraba conectado a la CT Kallpa y la presencia de zonas húmedas y con vegetación, lo cual evidencia que durante la Supervisión Regular 2012 se venía haciendo uso del mismo.
29. De acuerdo a lo antes señalado, durante la Supervisión Regular 2012 se detectó el uso de un pozo tubular distinto al aprobado por el PMA de la CT Kallpa, tal como se acredita en el Gráfico N° 1 a continuación:

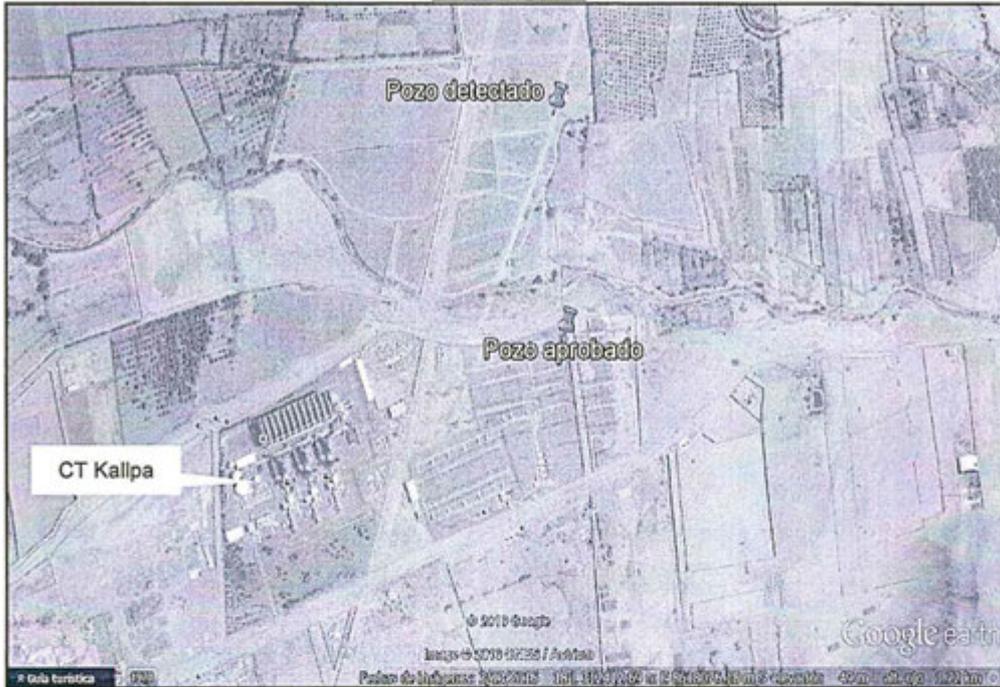
Gráfico N° 1

Punto	Sistema de coordenadas UTM – 18M				Distancia Aproximada (m)
	PSAD56		WGS84		
	Este	Norte	Este	Norte	
Pozo Detectado	312587	8618861	312356.9	8618495.6	407,7
Pozo Aprobado	312740	8618486	312509.9	8618120.6

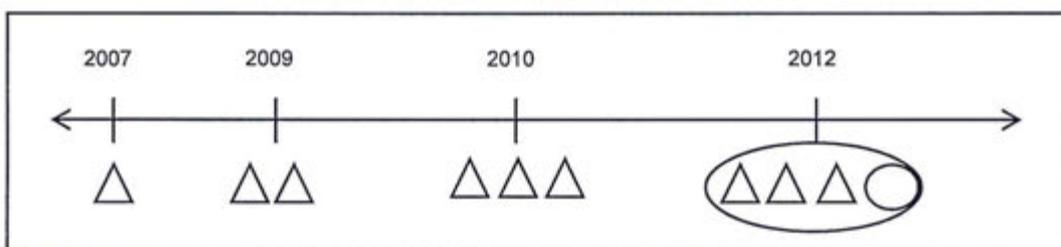
Gráfico N° 2: Construcción de la CT Kallpa

Cada triángulo representa una turbina a ciclo simple y el círculo representa la caldera de vapor.
