EXPEDIENTE N° : 565-2014-OEFA/DFSAI/PAS
ADMINISTRADO : EMPRESA REGIONAL DEL SERVICIO PÚBLICO
DE ELECTRICIDAD ELECTROSUR S.A.¹
UNIDAD AMBIENTAL : SEDE ADMINISTRATIVA MOQUEGUA,
SUBESTACIÓN ELÉCTRICA DE TRANSMISIÓN
ALTO ZAPATA Y SUBESTACIÓN ELÉCTRICA DE
TRANSMISIÓN MOQUEGUA
UBICACIÓN : PROVINCIAS DE MARISCAL NIETO E ILO
DEPARTAMENTO DE MOQUEGUA
SECTOR : ELECTRICIDAD
MATERIA : SISTEMAS DE CONTENCIÓN
RESIDUOS SÓLIDOS
RESPONSABILIDAD ADMINISTRATIVA

SUMILLA: *Se declara la existencia de responsabilidad administrativa de Empresa Regional del Servicio Público de Electricidad Empresa Regional del Servicio Público de Electricidad Electrosur S.A. al haberse acreditado la comisión de las siguientes infracciones:*

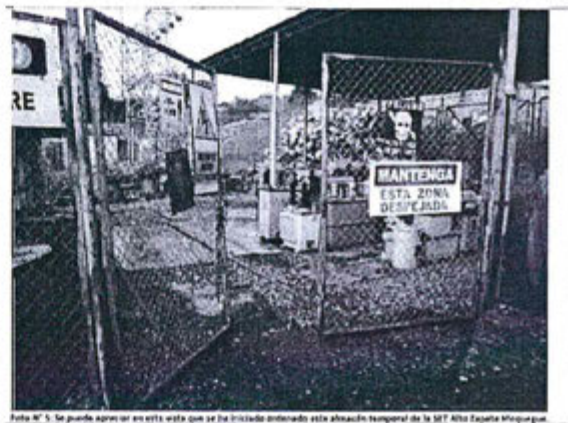
Foto N° 5: Se puede apreciar en esta zona que se ha iniciado ordenando esta abasación temporal de la S.E.T Alto Tajahuasi - Huancayo

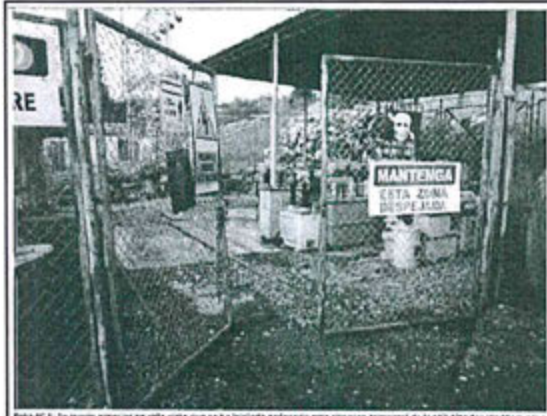
Foto N° 1: Se puede apreciar en esta vista que se ha trasladado ordenado esta situación temporal de la 167. Año Zapata Micoqueque.

49. Por otro lado, en su escrito de levantamiento de observaciones presentado el 4 de diciembre del 2014²⁸, Electrosur señaló haber subsanado el hallazgo detectado, toda vez que han trasladado los postes, crucetas y la ferretería a un lugar más adecuado, también retirado y ordenado los materiales eléctricos, tal como se observa continuación²⁹:

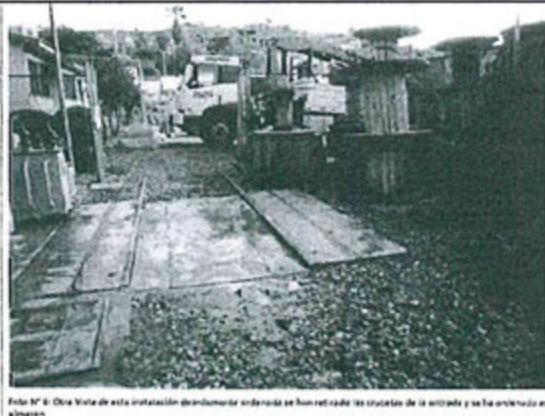
Foto N° 4: Otra Vista de esta instalación donde se ha retirado las crucetas de la entrada y se ha ordenado este sitio.
