EXPEDIENTE N° : 1573-2014-OEFA/DFSAI/PAS
ADMINISTRADO : COMPAÑÍA MINERA ARGENTUM S.A.
PROYECTO DE EXPLORACIÓN : SANTA RITA
UBICACIÓN : DISTRITO DE MOROCOCHA, PROVINCIA
DE YAULI, DEPARTAMENTO DE JUNÍN
SECTOR : MINERÍA
MATERIA : CUMPLIMIENTO DE COMPROMISOS
AMBIENTALES
RESPONSABILIDAD ADMINISTRATIVA
MEDIDA CORRECTIVA
ARCHIVO

SUMILLA: *Se declara la existencia de responsabilidad administrativa de Compañía Minera Argentum S.A. al haberse acreditado la comisión de las siguientes conductas infractoras:*

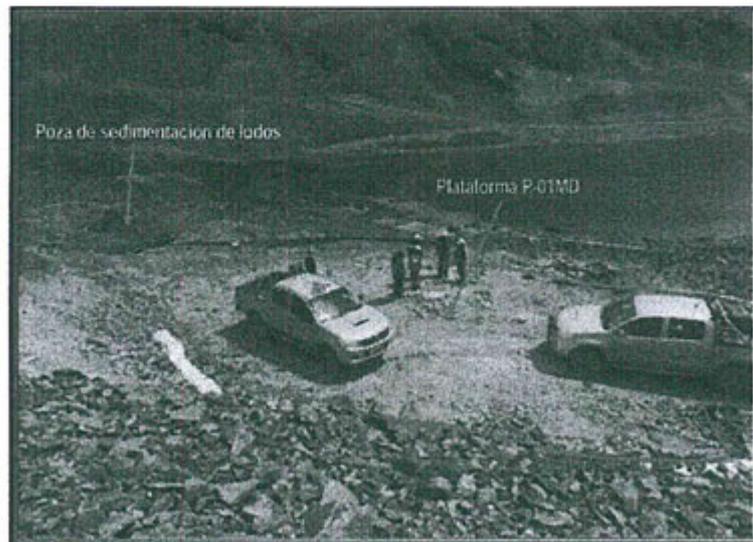
Las dimensiones obtenidas de la plataforma ejecutada P-01MD de 10m de largo x 9m de ancho, excedió el área autorizada a disturbar por las actividades de exploración; en tal sentido el administrado no cumplió con el compromiso asumido en el instrumento de gestión ambiental (Modificatoria de la DIA) de habilitar un área de 8m x 8m."

FOTOGRAFÍA N° 43.- Plataforma P-01MD, ubicada con coordenadas UTM datum WGS 84: 8 716 480 N, 372 005 E y 4 864 msnm. Y poza de sedimentación de lodos, ubicada con coordenadas UTM datum WGS 84: 8 716 462 N, 371 996 E y 4 864 msnm.

23. En ese sentido, Minera Argentum excedió el área de las plataformas de perforación prevista en la Modificatoria de la DIA aprobada por Constancia de Aprobación Automática N° 075-2012-MEM/AAM.

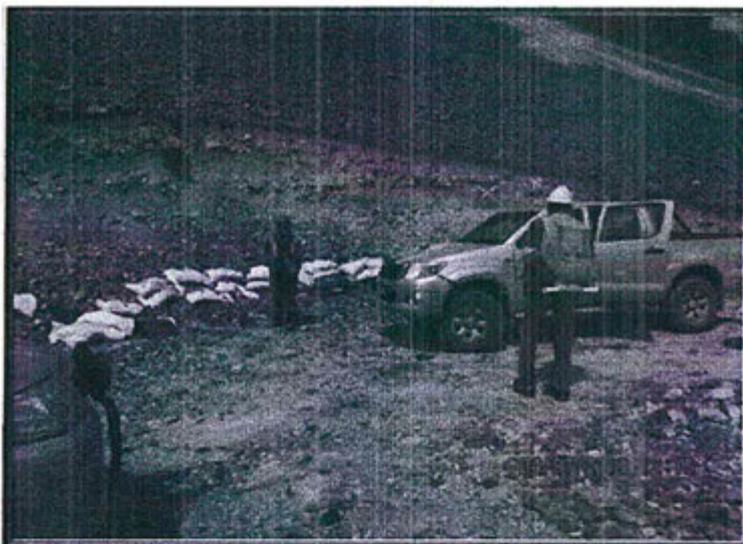
FOTOGRAFÍA N° 45.- Las dimensiones obtenidas de la plataforma P-01MD fueron de 10 m x 9 m aproximadamente.

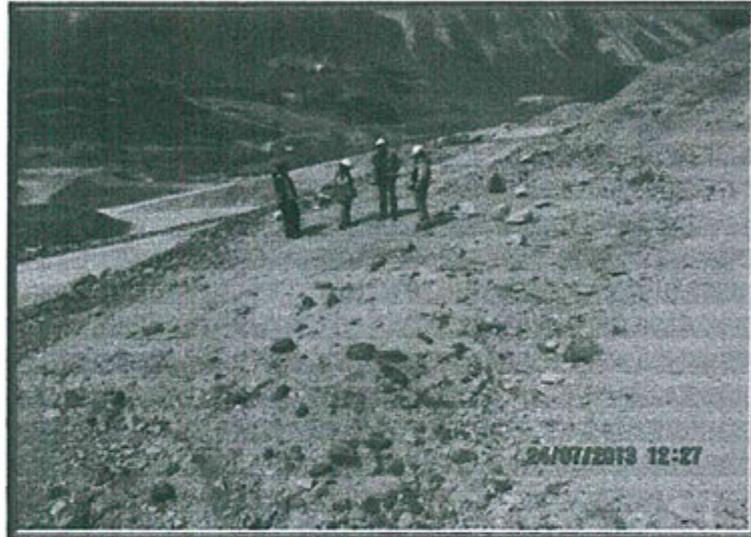
67. Para sustentar lo antes señalado, se presenta en el Informe N° 196-2013-OEFA/DS-MIN las Fotografías N° 44, 53, 69, 76, 79 y 85 en las que se aprecia las plataformas ejecutadas P-01MD, P-02MD, P-07MD, P-08MD, P-09MD y P-11MD, las que no presentan canales de coronación ni cunetas de drenaje²⁵.

FOTOGRAFIA N° 44.- Otra vista de la plataforma P-01MD con sondajes ejecutados y sin actividades de exploración a la fecha de la supervisión.

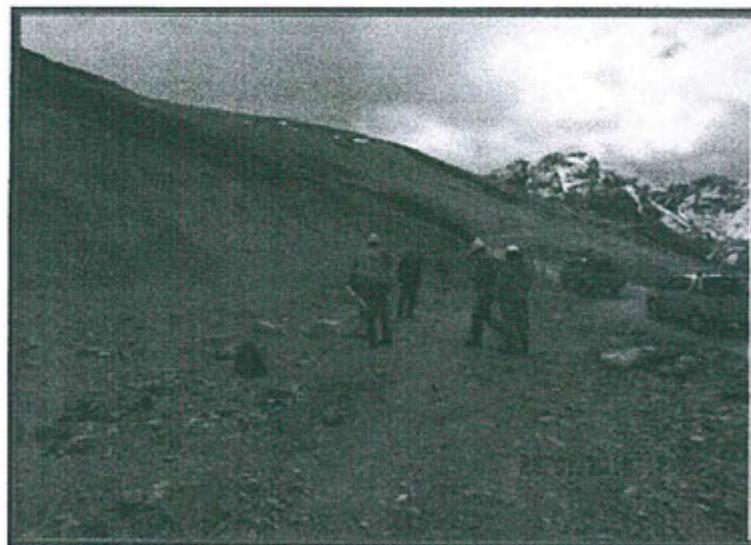
FOTOGRAFIA N° 53.- Plataforma P-02MD, ubicada con coordenadas UTM datum WGS 84: 8 716 799 N, 371 822 E y 4 860 msnm.

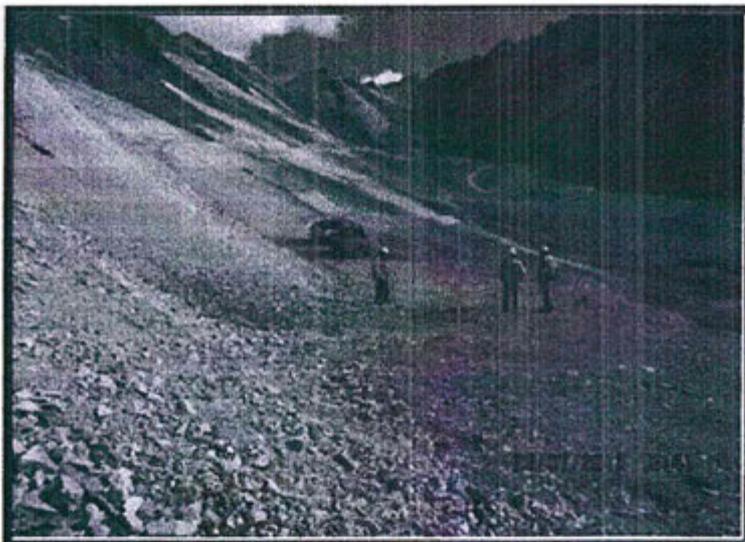
FOTOGRAFIA N° 69.- Plataforma P-07MD ejecutada, ubicada con coordenadas UTM WGS 84: 8 716 567 N, 372 976 E y 4 900 msnm., con dimensiones de 7,80 m x 5 m.

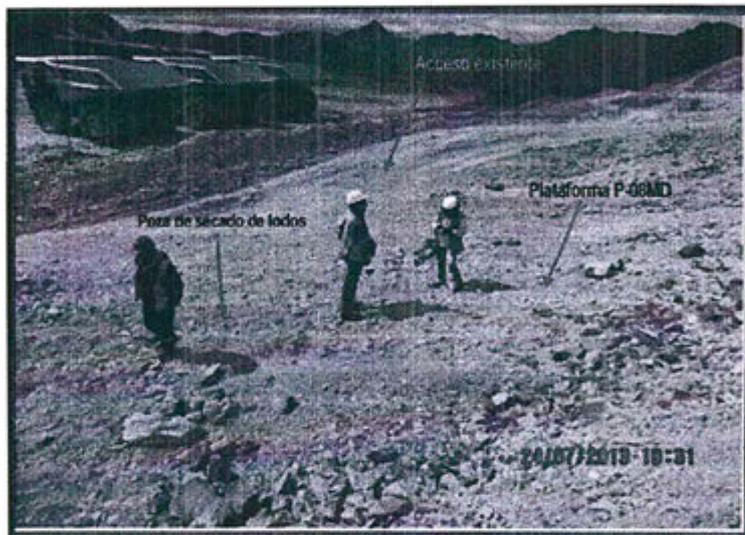
FOTOGRAFIA N° 76.- Plataforma P-08MD ejecutada con coordenadas UTM datum WGS 84: 8 715 596 N, 373 413 E y 4 932 msnm. Actualmente ha quedado dentro del área operacional de la minera Chinalco Perú S.A. Las dimensiones de la poza de secado de lodos cerrada fueron: 4 m x 2,5 m. Ubicada al costado de un acceso existente.

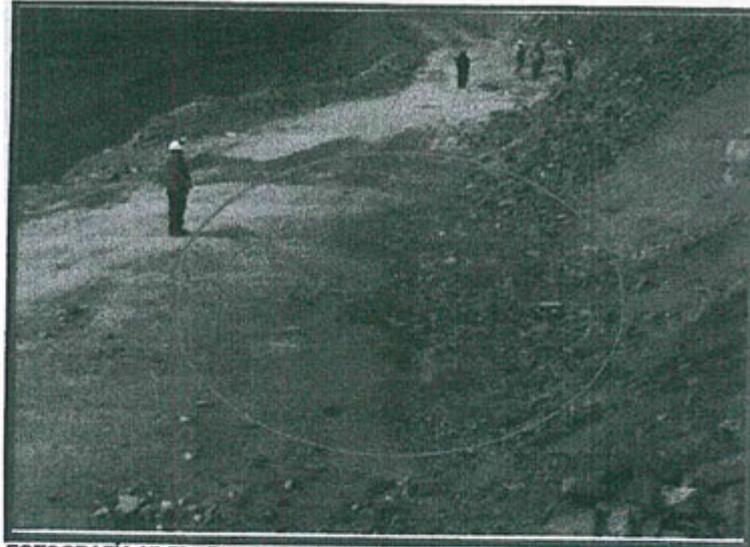
FOTOGRAFIA N° 79.- Plataforma P-09MD ejecutada con coordenadas UTM datum WGS 84: 8 715 467 N, 373 523 E y 4 930 msnm. Actualmente ha quedado dentro del área operacional de la minera Chinalco Perú S.A.

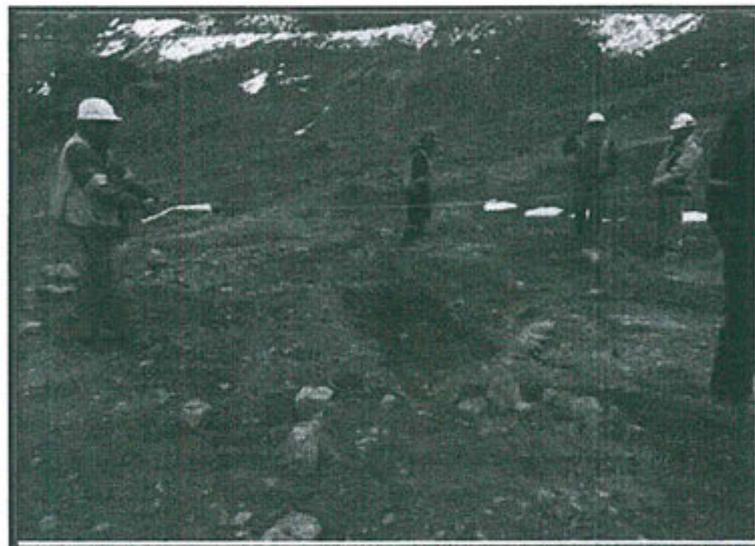
FOTOGRAFIA N° 85.- Plataforma P-11MD ejecutada, ubicada con coordenadas UTM WGS 84: 8 716 856 N, 373 910 E y 4 905 msnm., con dimensiones de 6 m x 5 m.

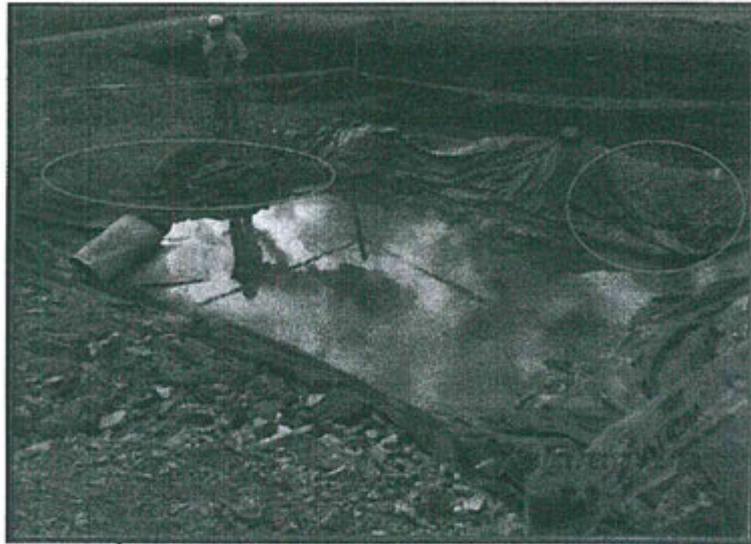
FOTOGRAFIA N° 74.- Se constató que la geomembrana de la poza de sedimentación de lodos de la plataforma P-15 no se encuentra bien anclada. Dimensiones aproximadas obtenidas de la segunda poza: 5 m x 4,5 m. Hallazgo N° 1 - 2013.

82. De este modo, conforme a lo constatado durante la Supervisión Regular 2013, Minera Argentum excedió las dimensiones de las pozas de sedimentación de lodos en la plataforma de perforación P-15 (según la DIA aprobada por Constancia de Aprobación Automática N° 075-2010-MEM/AAM debía ser de cuatro (4) metros de largo por cuatro (4) metros de ancho y un metro y medio (1.5) de profundidad) y en las plataformas de perforación P-15, P-01MD, P-02MD, P-07MD y P-11MD (según la DIA aprobada por Constancia de Aprobación Automática N° 075-2010-MEM/AAM debía ser de cuatro (4) metros de largo por dos metros y medio (2.5) de ancho y un metro y medio (1.5) metros de profundidad).

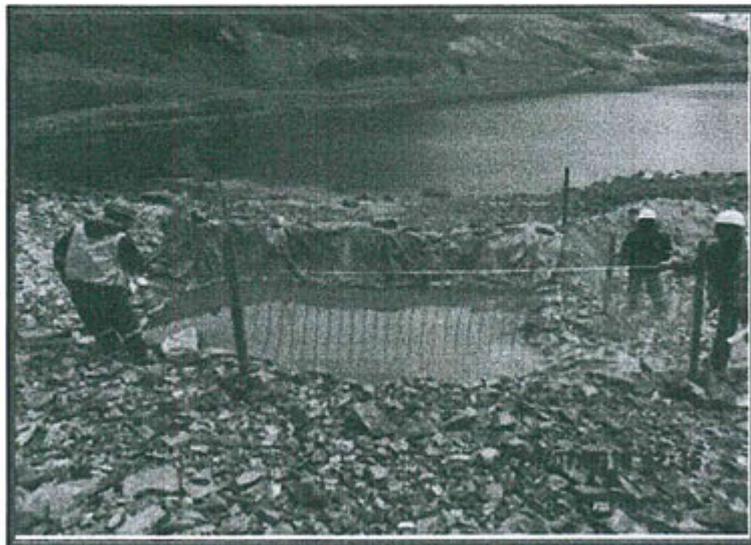
FOTOGRAFIA N° 47.- Poza de sedimentación de lodos de la plataforma de exploración P-01MD con dimensiones de 6 m x 3,5 m y ubicada con coordenadas UTM datum WGS 84: 8 716 462 N, 371 996 E y 4 865 msnm. No existen cunetas de drenaje alrededor de la poza.

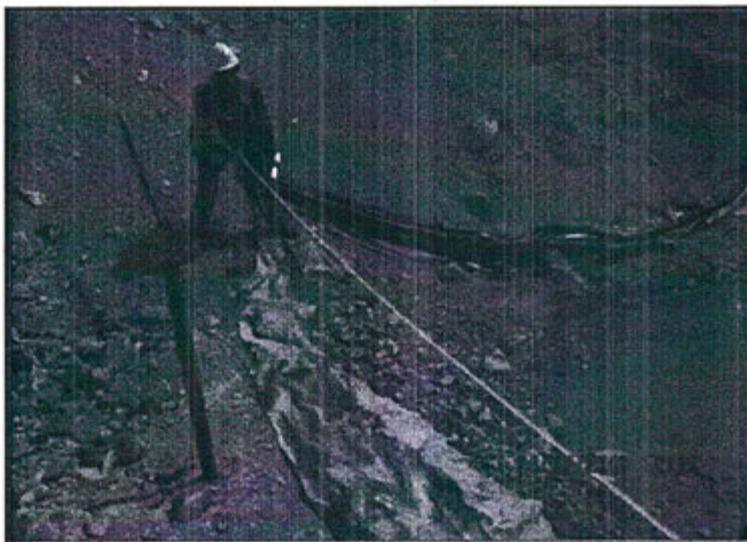
FOTOGRAFÍA N° 56.- Las dimensiones obtenidas de la poza de sedimentación de lodos de la plataforma P-02MD fueron de 6 m x 4 m.

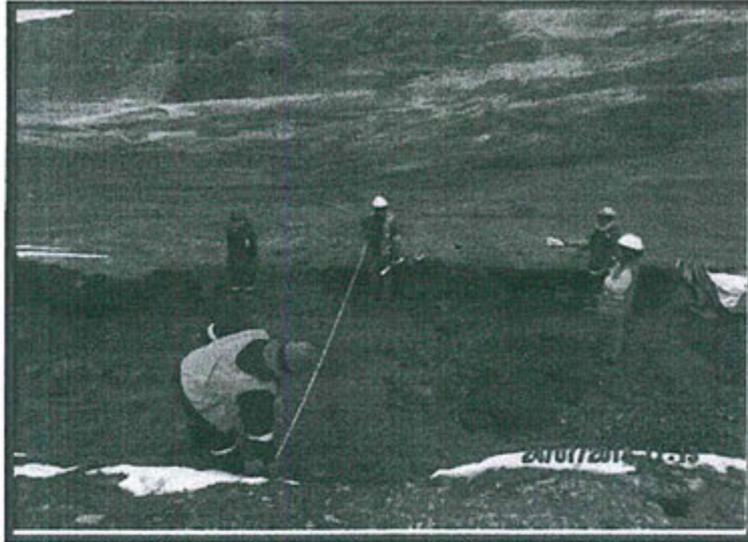
FOTOGRAFÍA N° 88.- Poza de sedimentación de lodos de la plataforma de exploración P-11MD con dimensiones aproximadas de 5,5 m x 5 m y ubicada con coordenadas UTM datum WGS 84: 8 715 845 N, 373 905 E y 4 900 msnm.

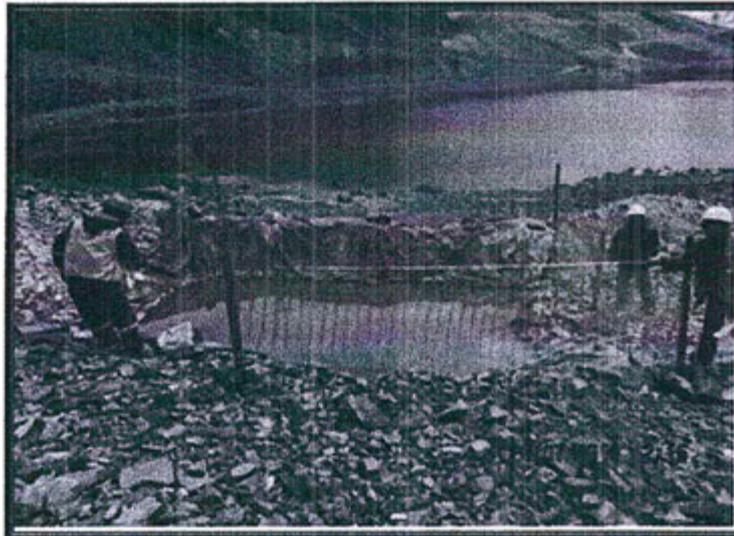
FOTOGRAFIA N° 47.- Poza de sedimentación de lodos de la plataforma de exploración P-01MD con dimensiones de 6 m x 3,5 m y ubicada con coordenadas UTM datum WGS 84: 8 716 462 N, 371 996 E y 4 865 msnm. No existen cunetas de drenaje alrededor de la poza.

105. Conforme a lo constatado durante la Supervisión Regular 2013, las pozas de sedimentación de lodos de las plataformas P-01MD, P-02MD y P-07MD no cuentan con cunetas de drenaje.

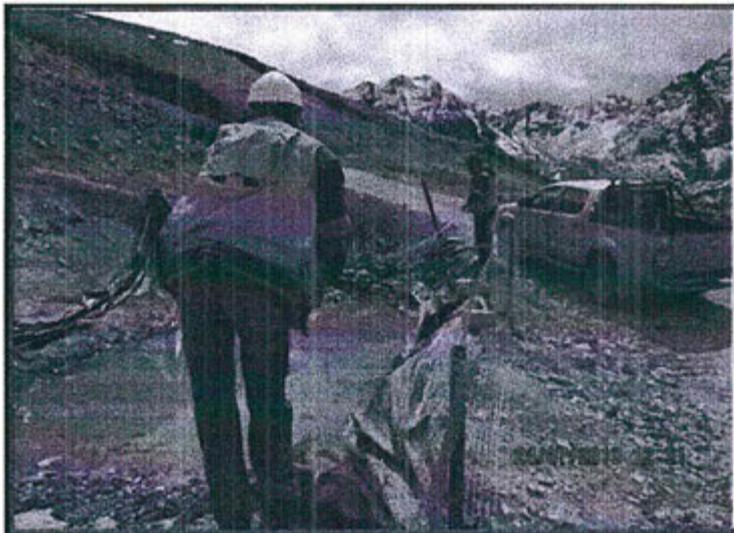
FOTOGRAFIA N° 57.- Las dimensiones obtenidas de la poza de sedimentación de lodos fueron de 6 m x 4 m. No existen cunetas de drenaje alrededor de la poza.

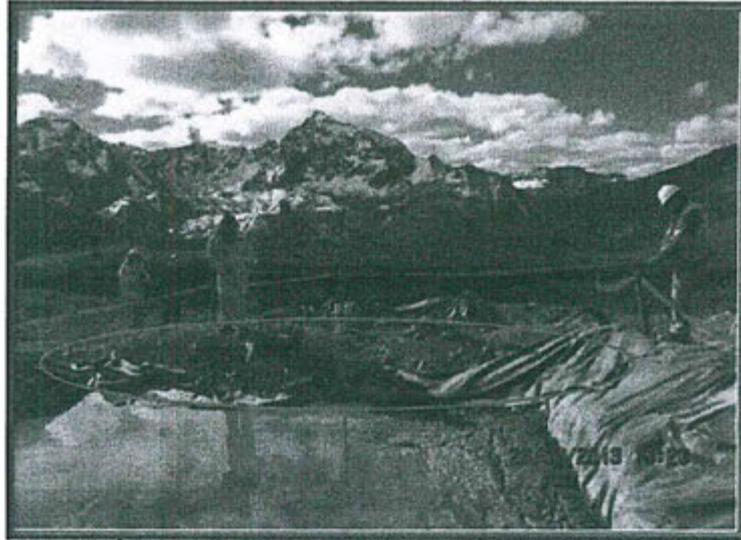
FOTOGRAFÍA N° 73.- Se constató que la geomembrana por uno de los lados de poza de sedimentación de lodos de la plataforma P-07MD no se encuentra bien anclada. Dimensiones aproximadas obtenidas de la poza: 5 m x 5 m. Hallazgo N° 1 – 2013.

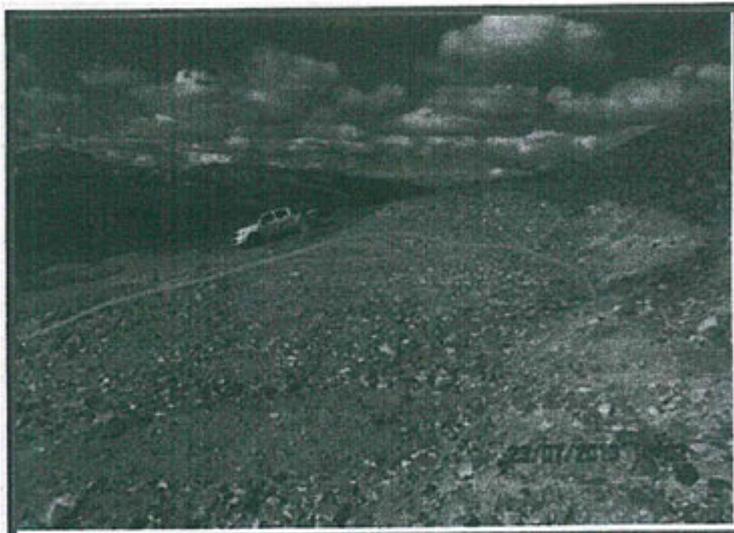
FOTOGRAFIA N° 03.- Plataforma P-01 ejecutada con sondajes cerrados pero no monumentados, falta cierre (nivelado y perfilado) de la plataforma, ubicado con coordenadas UTM datum WGS 84: 8 716 933 N, 372 390 E y 4 913 msnm.

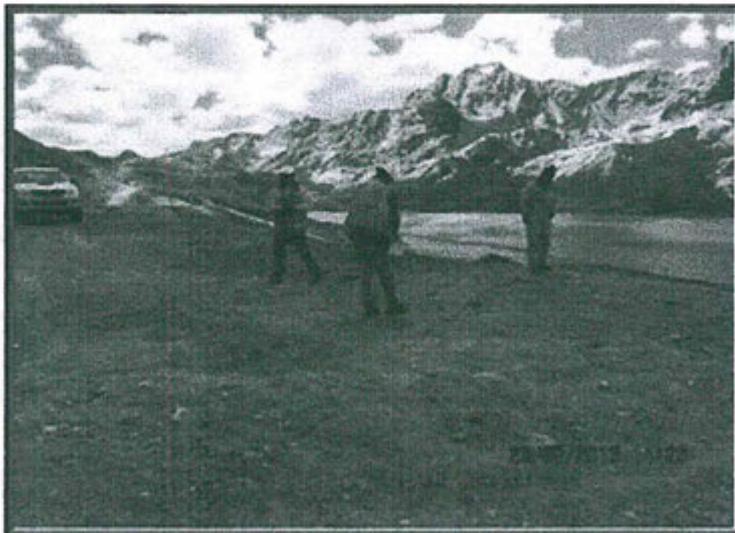
FOTOGRAFIA N° 13.- Plataforma P-05 ejecutada con sondajes cerrados pero no monumentados, falta cierre (perfilado y revegetado) de la plataforma, se aprecia al personal del proyecto de exploración realizando la medición del área de la plataforma.

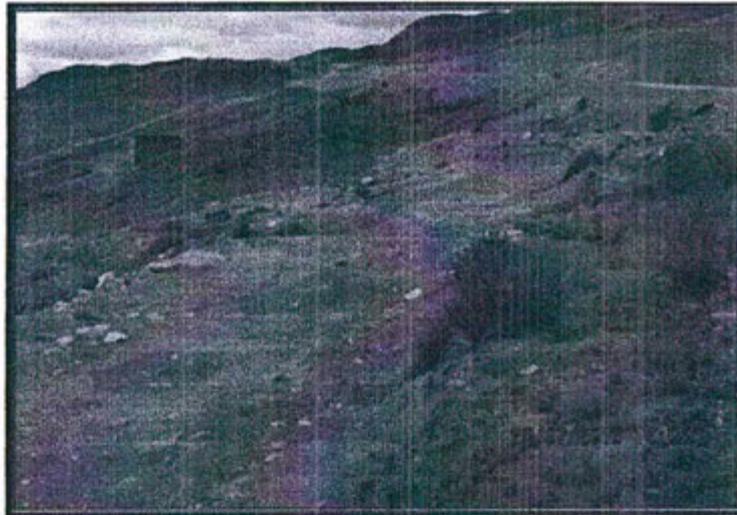
FOTOGRAFIA N° 17.- Plataforma P-06 ejecutada con sondajes cerrados pero no monumentados, falta el cierre de la plataforma, ubicado con coordenadas UTM datum WGS 84: 8 717 299 N, 373 493 E y 4 689 msnm.

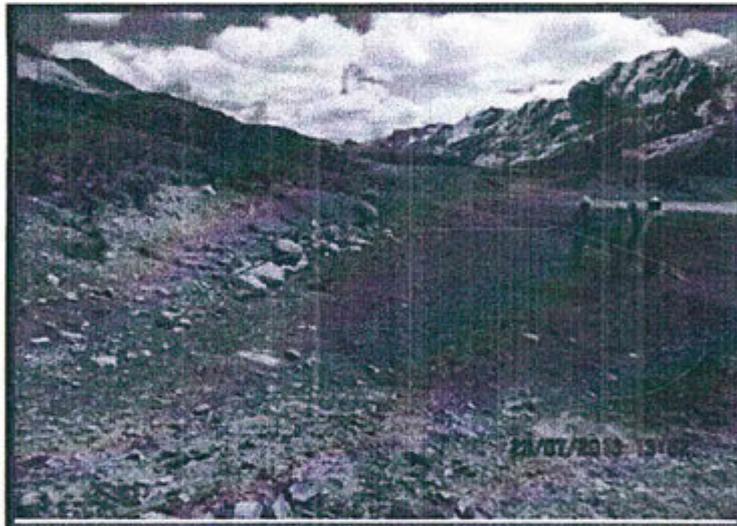
FOTOGRAFIA N° 20.- Plataforma P-07 ejecutada con sondajes cerrados pero no monumentados, falta cierre y rehabilitación de la plataforma, ubicado con coordenadas UTM datum WGS 84: 8 717 469 N, 373 641 E y 4 553 msnm.

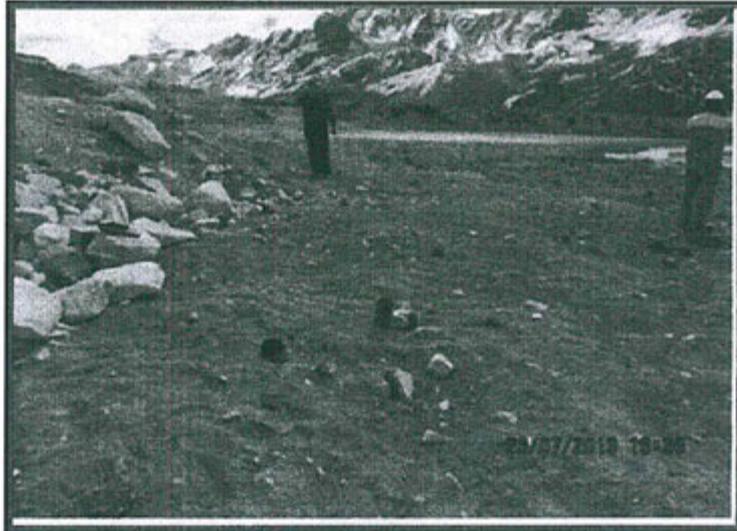
FOTOGRAFÍA N° 22.- Otra vista de la plataforma P-07 ejecutada con sondajes cerrados pero no monumentados, falta cierre y rehabilitación de la plataforma, con dimensiones aproximadas de 8 m x 7 m.

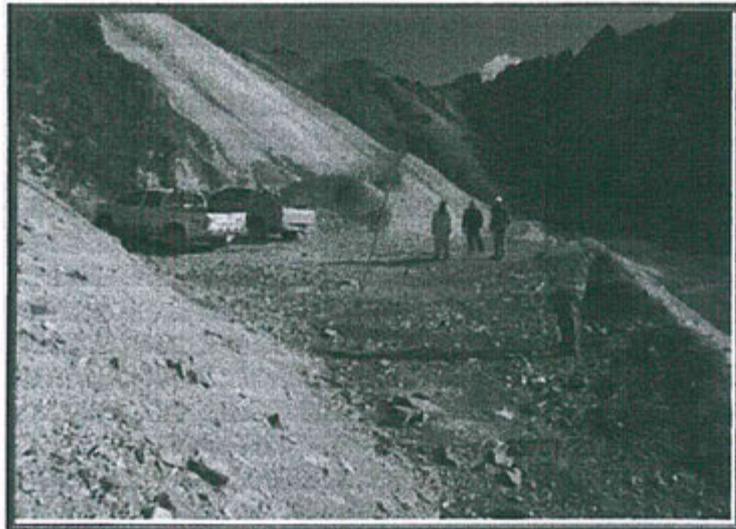
FOTOGRAFÍA N° 30.- Plataforma P-15 ejecutada con sondajes cerrados pero no monumentados, falta cierre y rehabilitación de la plataforma, ubicado con coordenadas UTM datum WGS 84: 8 716 200 N, 372 874 E y 4 977 msnm.

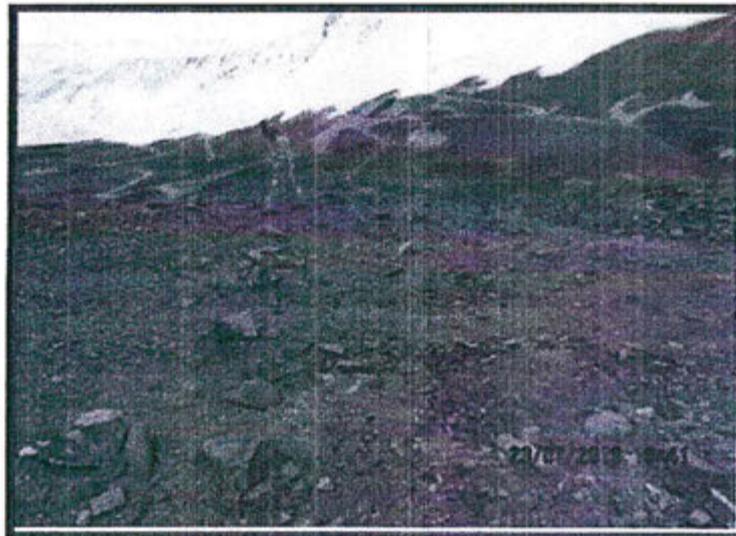
FOTOGRAFIA N° 38.- Otra vista de la plataforma P-18 ejecutada con sondajes cerrados pero no monumentados, falta cierre (nivelado y perfilado) de la plataforma, ubicado con coordenadas UTM datum WGS 84: 8 715 959 N, 372 410 E y 4 982 msnm.

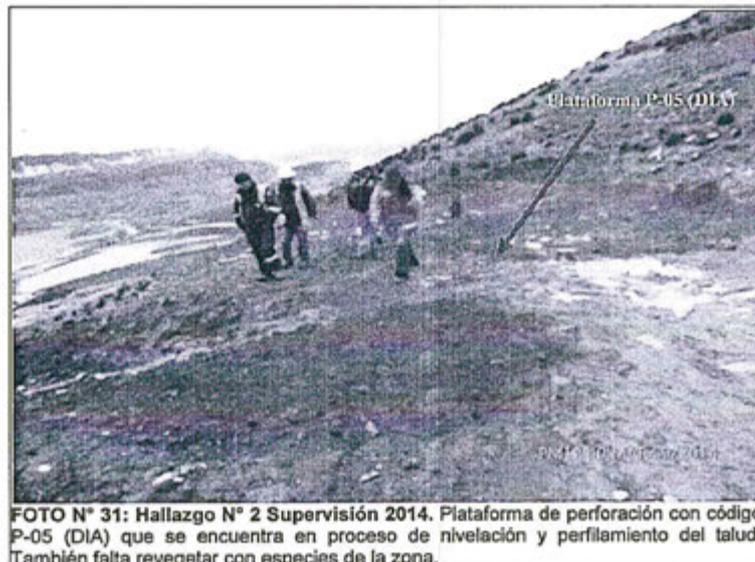
- 124. Dicho hallazgo se acredita con la Fotografía N° 31 obrante en el Informe N° 078-2014-OEFA/DS-MIN⁴⁶, en la cual se observa la falta de reperfilado y revegetación en la plataforma P-05:

FOTO N° 31: Hallazgo N° 2 Supervisión 2014. Plataforma de perforación con código P-05 (DIA) que se encuentra en proceso de nivelación y perfilamiento del talud. También falta revegetar con especies de la zona.

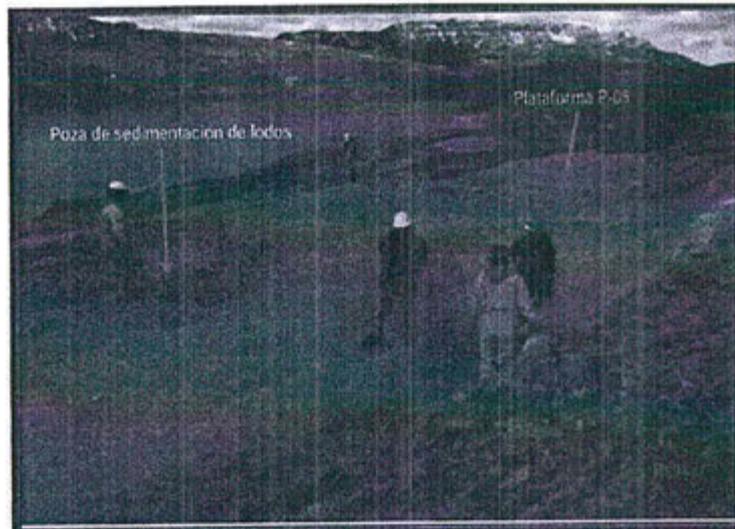
FOTOGRAFIA N° 10.- Plataforma P-05, ubicada con coordenadas UTM datum WGS 84: 8 717 261 N, 373 251 E y 4 728 msnm con dimensiones de 7 m x 7 m y poza de sedimentación de lodos cerrada ubicada con coordenadas UTM datum WGS 84: 8 717 259 N, 373 248 E y 4 728 msnm.

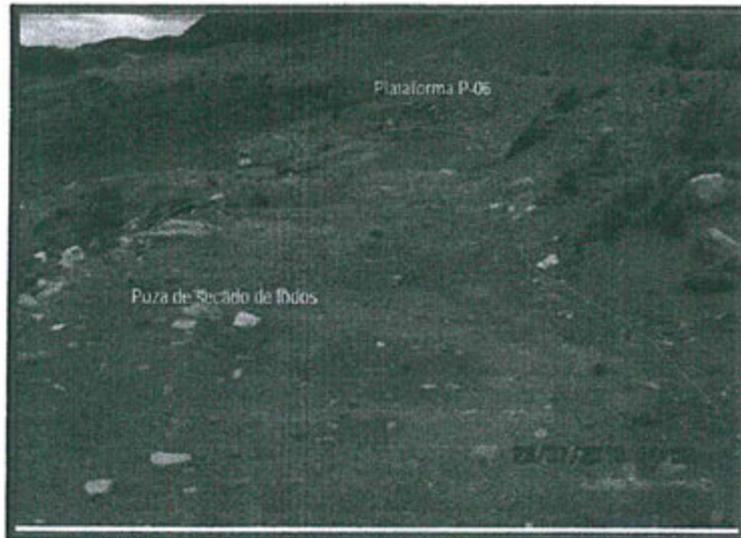
FOTOGRAFIA N° 18.- Plataforma P-06 ya ejecutada, donde no se ha realizado el perfilado y rehabilitación del área utilizada de 10 m x 5 m, así como del área cerrada de la poza de sedimentación de lodos de 4 m x 3,90 m, con coordenadas UTM datum WGS 84: 8 717 281 N, 373 491 E y de la sección de vía de acceso ya existente de 2,70 m.

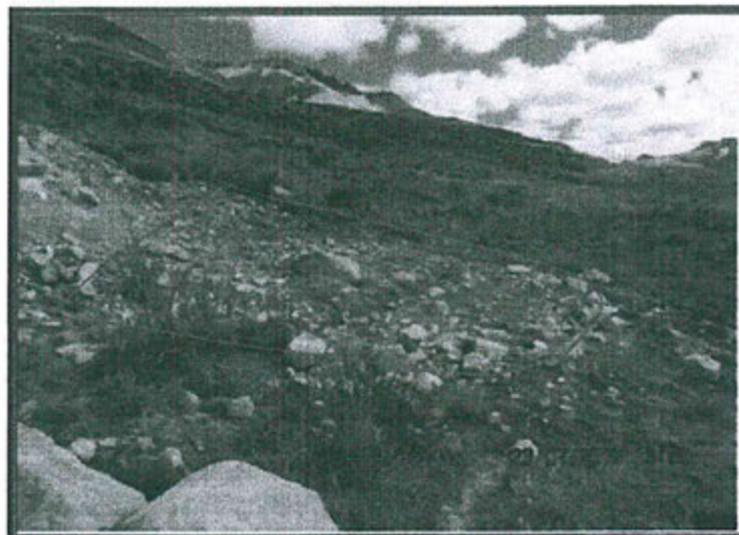
FOTOGRAFIA N° 23.- Poza de lodos cerrada de la plataforma P-07, sin perfilado ni rehabilitada, con dimensiones aproximadas de 4 m x 4 m, ubicada con coordenadas UTM datum WGS 84: 8 717 480 N, 373 641 E y 4 549 msnm.

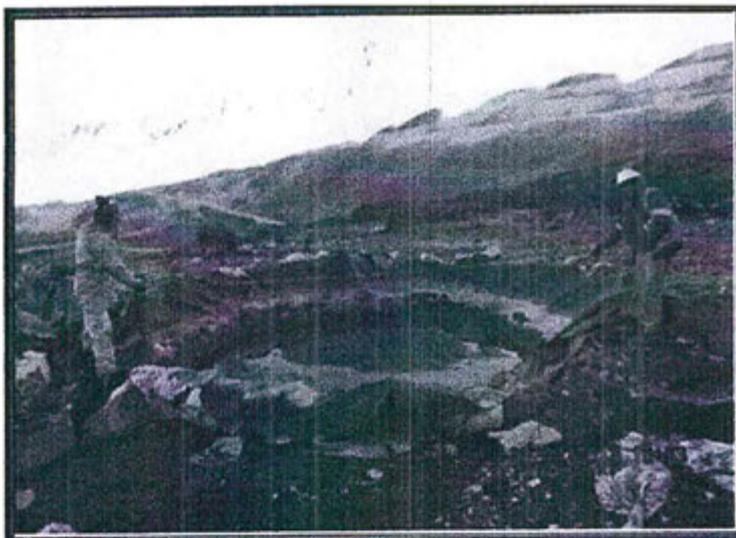
FOTOGRAFIA N° 41.- Poza de sedimentación de lodos no cerrada de la plataforma P-18, ubicada con coordenadas UTM datum WGS 84: 8 716 196 N, 372 547 E y 4 915 msnm. con dimensiones de 4 m x 3,80 m.

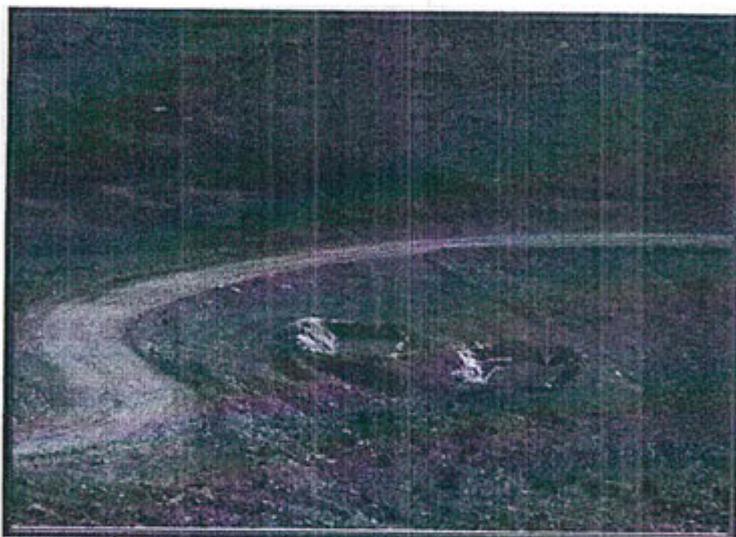
FOTOGRAFIA N° 71.- Pozas de sedimentación de lodos correspondientes a las plataformas ejecutadas P-15 y P-07MD. Ubicadas a un costado de la carretera y a más de 3 m de las plataformas, con coordenadas UTM datum WGS 84: 8 716 536 N, 372 854 E. Hallazgo N° 1 – 2013.

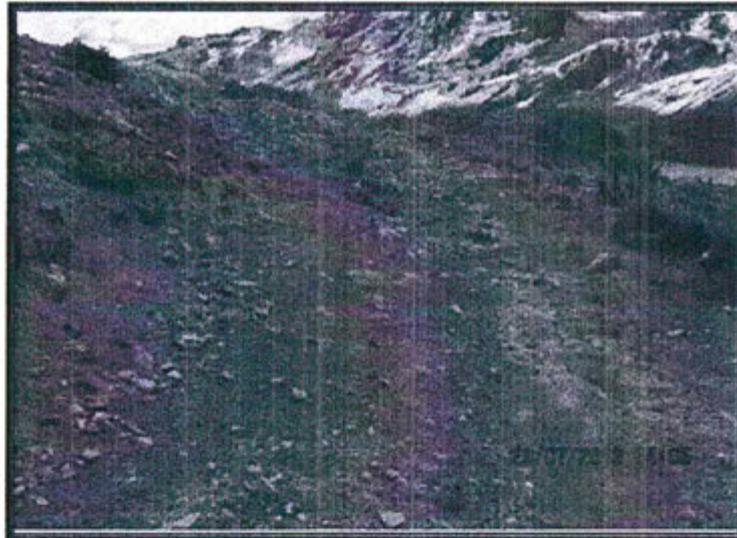
FOTOGRAFÍA N° 19.- Vía de acceso ya existente hacia la plataforma P-06 aún no cerrada ni rehabilitada, con ancho de vía de 2,70 m.

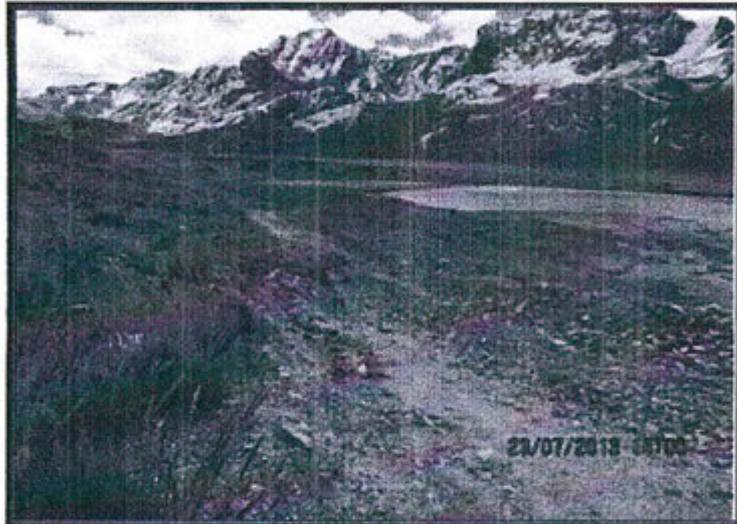
FOTOGRAFÍA N° 26.- Otra vista fotográfica de la vía de acceso de 3,40 m de ancho, habilitada por el administrado hacia la plataforma P-07, en donde aún no han procedido con el cierre respectivo.

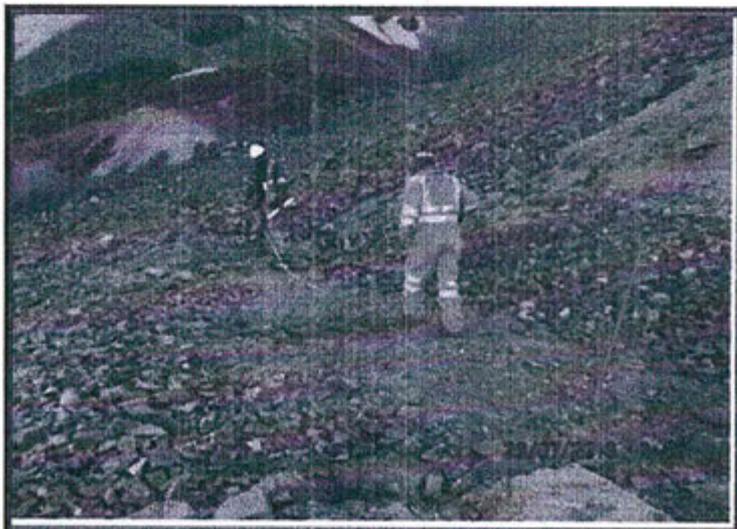
FOTOGRAFÍA N° 37.- Plataforma P-18 ejecutada con dimensiones de 7,70 m x 5 m. Y el acceso construido con un longitud aproximada de 640 m de ancho de 3,3 m aproximadamente.

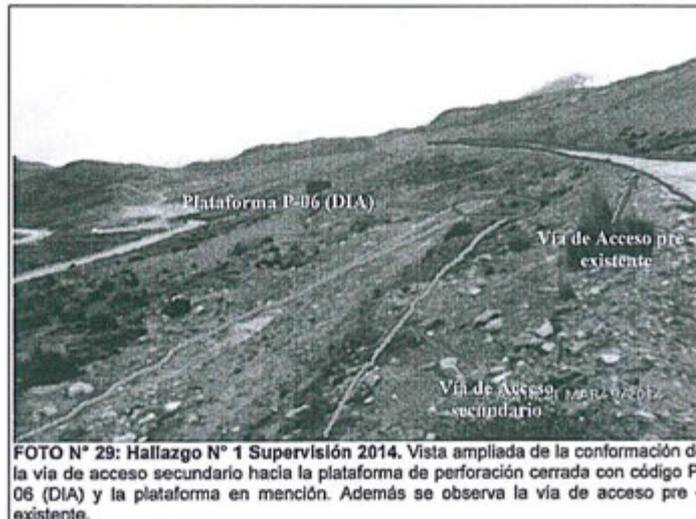
185. Dicho hallazgo se acredita con la Fotografía N° 29, obrante en el Informe N° 078-2014-OEFA/DS-MIN⁶², donde se muestra el acceso a la plataforma de perforación P-06 sin haber sido reperfilado y revegetado:

186. De este modo, durante las supervisiones del 2013 y 2014 se pudo constatar que los accesos a las plataformas de perforación P-06, P-07 y P-18 no se encontraban cerrados en tanto no se habían realizado las labores de reperfilado y revegetación.
