Resolución Directoral N° 678-2016-OEFA/DFSAI

Expediente N° 358-2015-OEFA/DFSAI/PAS

EXPEDIENTE N° : 358-2015-OEFA/DFSAI/PAS  
ADMINISTRADO : LLAMA GAS PUCALLPA S.A.  
UNIDAD PRODUCTIVA : PLANTA ENVASADORA DE GAS LICUADO DE PETRÓLEO  
UBICACIÓN : DISTRITO DE YARINACocha, PROVINCIA DE CORONEL PORTILLO Y DEPARTAMENTO DE UCAYALI  
SECTOR : HIDROCARBUROS LÍQUIDOS  
MATERIAS : ALMACENAMIENTO DE RESIDUOS SÓLIDOS PELIGROSOS  
ALMACENAMIENTO DE SUSTANCIAS QUÍMICAS  
RESPONSABILIDAD ADMINISTRATIVA  
REGISTRO DE ACTOS ADMINISTRATIVOS

**SUMILLA:** Se declara la responsabilidad administrativa de Llama Gas Pucallpa S.A. al haberse acreditado la comisión de las siguientes infracciones:

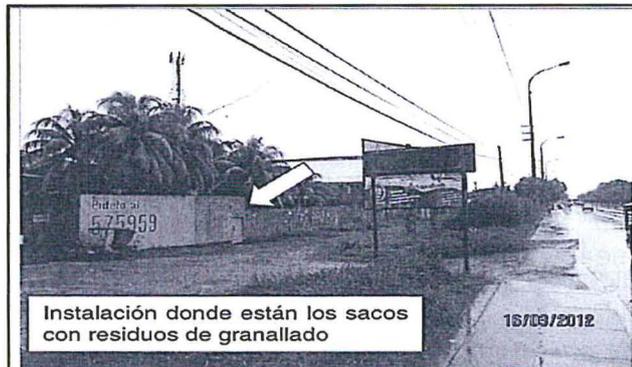
**Fotografía N° 3 del Informe de Supervisión**

Fotografía N° 3: Instalación de externa de la empresa Llama Gas Pucallpa S.A. ubicada en Av. Centenario Km. 4.800 anteriormente conocido como La Jungla

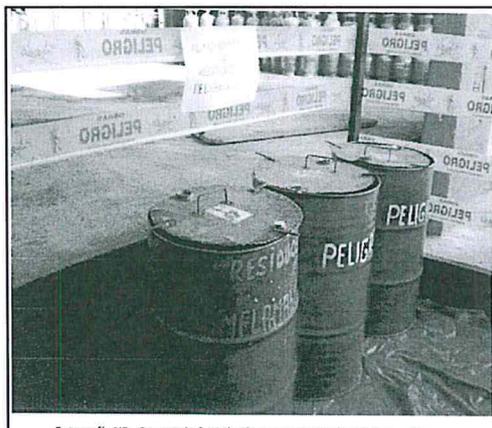
65. Mediante el escrito del 26 de marzo del 2012, correspondiente al levantamiento de las observaciones realizadas durante la visita de supervisión, Llama Gas Pucallpa señaló que había procedido a ubicar los cilindros de residuos sólidos peligrosos en un área con piso impermeabilizado, con techo de calamina y cerco<sup>33</sup>, adjuntando dos (2) fotografías<sup>34</sup> para acreditar sus afirmaciones:

Fotografía N2.- Se aprecia área de almacenamiento de residuos peligrosos

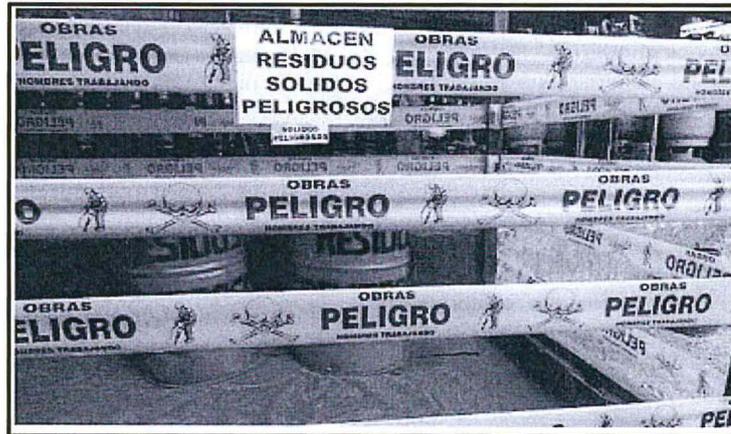
donde se aprecia que el almacén de residuos sólidos peligrosos contaría con piso liso, conforme se muestra a continuación<sup>36</sup>:

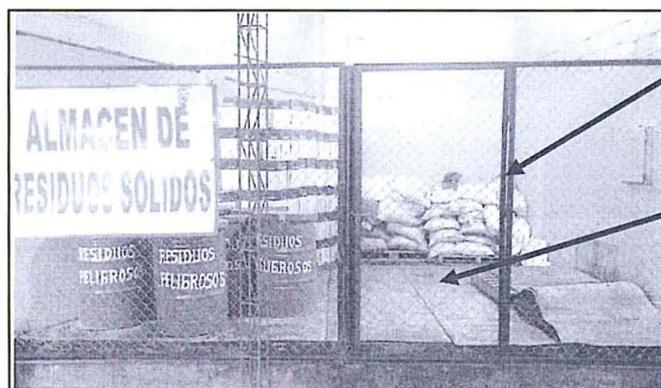
**Actual almacén de residuos sólidos peligrosos**

67. Posteriormente, Llama Gas Pucallpa señaló en su escrito de descargos del 15 de abril del 2016 que después de la visita de Supervisión reubicó el área de almacenamiento de residuos sólidos peligrosos detectado durante la visita de supervisión a un almacén de residuos sólidos peligrosos que cumple con todas las medidas de seguridad, entre ellas, cuenta con piso impermeabilizado y se encuentra cerrado, conforme a las siguientes fotografías<sup>37</sup>.

Instalación cerrada

Material impermeable

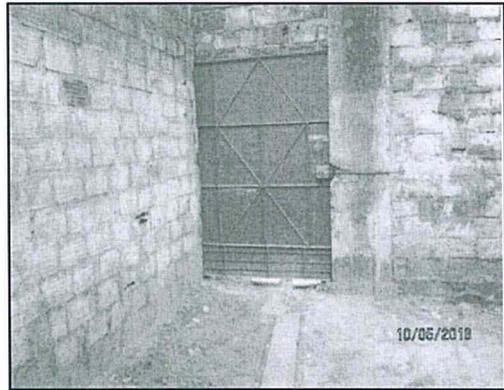
Área detectada en la visita de supervisión

68. Asimismo, en respuesta al Proveído N° 1, el 11 de mayo del 2016 Llama Gas Pucallpa presentó las siguientes fotografías<sup>38</sup>:

69. Al respecto, de los documentos y vistas fotográficas presentadas por Llama Gas Pucallpa se observa que su actual almacén de residuos sólidos peligrosos se encuentra cerrado y cuenta con piso liso e impermeabilizado, en tal sentido, ha quedado acreditada la subsanación de la conducta infractora, por lo que en aplicación del Numeral 2.2. del Artículo 2° de las Normas reglamentarias que facilitan la aplicación de lo establecido en el Artículo 19° de la Ley N° 30230, no corresponde ordenar una medida correctiva en el presente extremo.

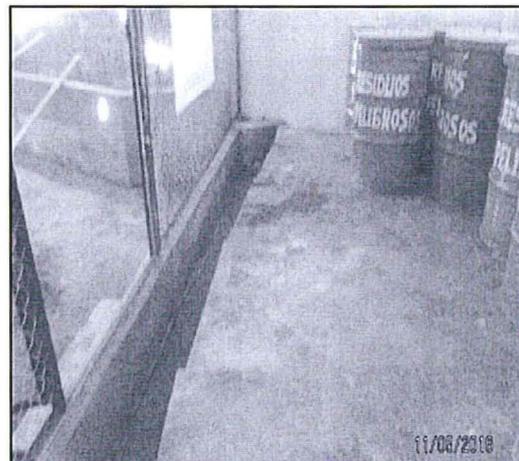
**Actual almacén de residuos sólidos peligrosos**

72. En respuesta al Proveído N° 1, el 11 de mayo del 2016 Llama Gas Pucallpa presentó, fotografías del estado actual de su almacén de residuos sólidos peligrosos y un plano de distribución de su almacén de residuos sólidos peligrosos, tal como se muestra a continuación<sup>40</sup>:

73. Al respecto, de los documentos y vistas fotográficas presentadas por Llama Gas Pucallpa se observa lo siguiente:

- (i) El administrado ha colocado un letrero a la entrada del almacén de residuos sólidos peligrosos que posee un pictograma de “Riesgo Biológico” y abajo la denominación/función del área (Almacén de Residuos Sólidos Peligrosos); sin embargo, debido a que Llama Gas Pucallpa realiza el almacenamiento de residuos de granalla, latas vacías de pintura, envases de residuos líquidos de pintura y solvente, así como materiales contaminados<sup>41</sup> y estos no representen un riesgo biológico, la señalización no corresponde a la verdadera peligrosidad de los residuos almacenados.
- (ii) En la fotografía N° 5 del escrito del 11 de mayo del 2016 se observa una canaleta en uno de los lados del almacén, la cual cumpliría la función de drenaje de los lixiviados; sin embargo, el administrado no ha acreditado la implementación del método de tratamiento y/o disposición de lixiviados.

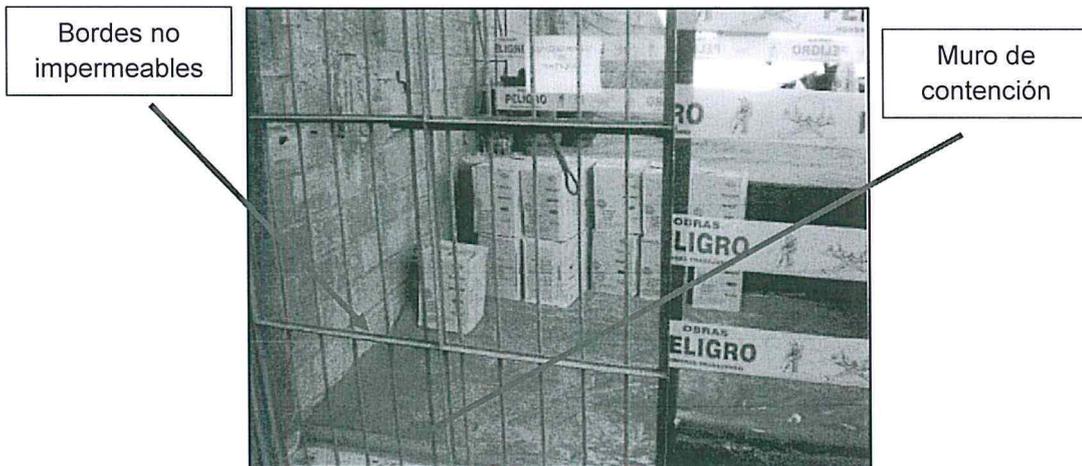
- 81. Mediante el escrito del 26 de marzo del 2012<sup>45</sup>, correspondiente al levantamiento de las observaciones realizadas durante la visita de supervisión del 16 de marzo del 2012 y el escrito del 25 de octubre del 2012<sup>46</sup>, presentado como respuesta a la Carta N° 1851-2012-OEFA/DS, Llama Gas Pucallpa presentó fotografías del almacén de sustancias químicas:

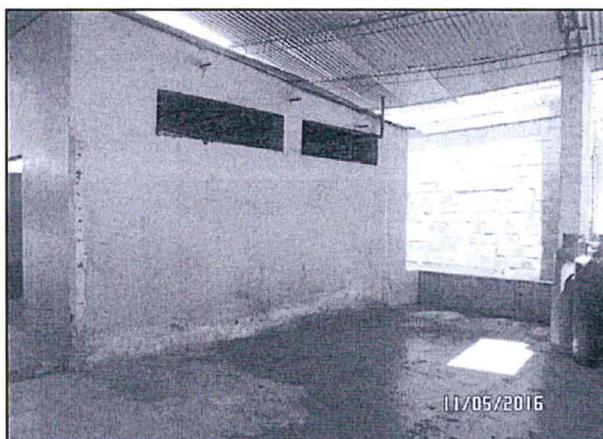
**Área de almacenamiento de sustancias químicas observada en la visita de supervisión**

- 83. No obstante, el 15 de abril del 2016, Llama Gas Pucallpa presentó su escrito de descargos y señaló que después de la visita de Supervisión reubicó el área de almacenamiento de sustancias químicas detectada durante la visita de supervisión a un almacén de sustancias químicas que cumple con todas las medidas de seguridad. Asimismo, a fin de acreditar sus afirmaciones el 11 de mayo del 2016 presentó las siguientes fotografías<sup>47</sup>:

- 84. Por tanto, de las vistas fotográficas presentadas por Llama Gas Pucallpa en su escrito de descargos del 15 de abril del 2016 y el escrito del 11 de mayo del 2016, se aprecia que en el área de almacenamiento de sustancias químicas observado
