EXPEDIENTE N° : 1112-2013-OEFA/DFSAI/PAS
 ADMINISTRADO : PLUSPETROL NORTE S.A.¹
 UNIDAD AMBIENTAL : LOTE 8
 UBICACIÓN : DISTRITO DE TROMPETEROS, PROVINCIA Y
 DEPARTAMENTO DE LORETO
 SECTOR : HIDROCARBUROS LÍQUIDOS
 MATERIAS : ACONDICIONAMIENTO Y ALMACENAMIENTO
 DE RESIDUOS SÓLIDOS
 IMPERMEABILIZACIÓN DEL ÁREA ESTANCA
 REMISIÓN DE INFORMACIÓN
 RESPONSABILIDAD ADMINISTRATIVA
 MEDIDAS CORRECTIVAS
 REGISTRO DE ACTOS ADMINISTRATIVOS

SUMILLA: Se declara la existencia de responsabilidad administrativa de Pluspetrol Norte S.A., debido a que ha quedado acreditada la comisión de las siguientes infracciones:

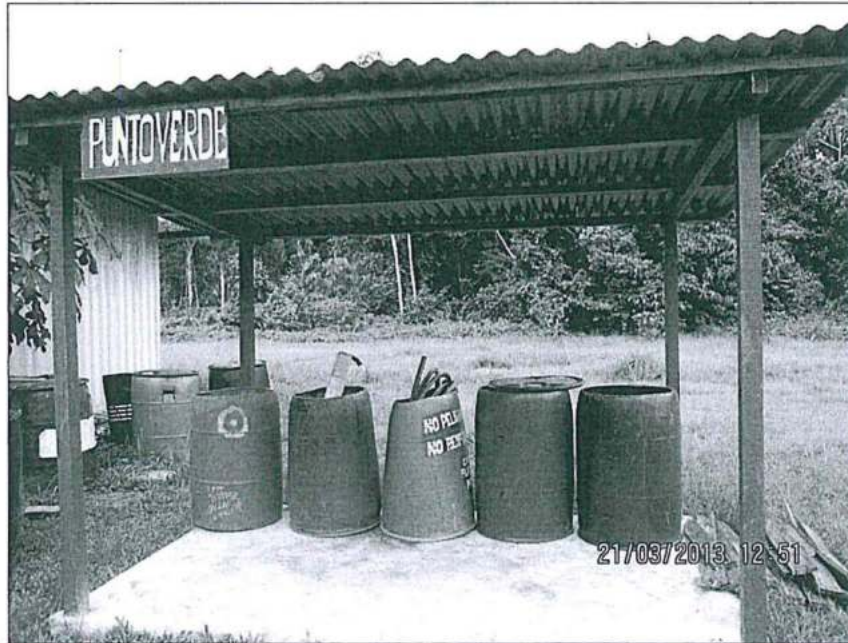
Fotografía N° 6 del Informe de Supervisión

FOTOGRAFÍA N° 6.- En el Punto Verde de la batería 8 se observó que los contenedores no tienen tapa y el rotulado que indique el tipo de residuos que contiene.

34. En su escrito de descargos, Pluspetrol Norte señala que los residuos sólidos peligrosos son dispuestos en bolsas de plástico y almacenados en contenedores con tapas. Del mismo modo, agrega si bien, durante la visita de supervisión se evidenció un inadecuado acondicionamiento de residuos sólidos peligrosos, ello habría sido de manera temporal toda vez que dichos cilindros se encontraban en una situación de traslado a una instalación de disposición final fuera del Lote 8. Para acreditar lo indicado, adjuntó tres (3) registros fotográficos (Anexo 4 del escrito de descargos).

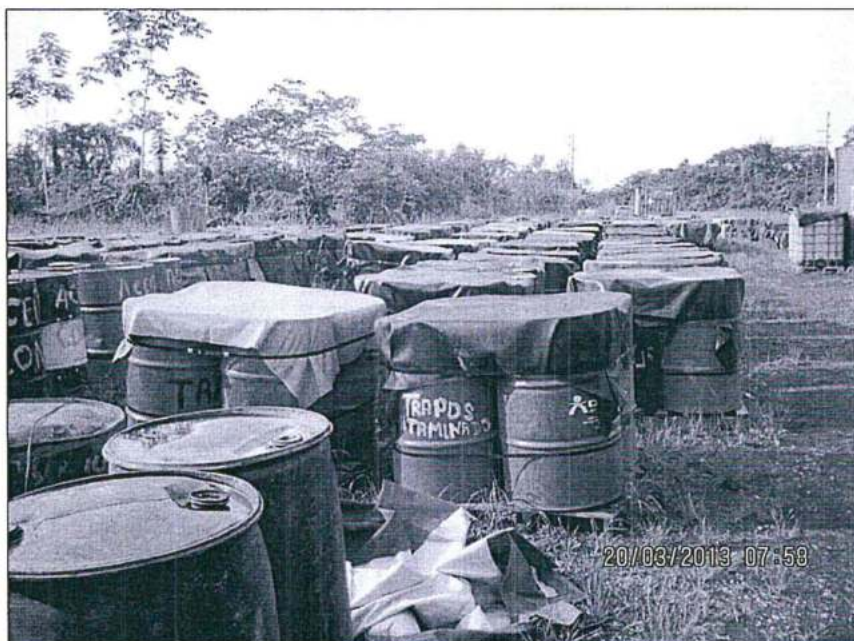
Fotografías N° 1, 2, 3, 4 y 5 del Informe de Supervisión

FOTOGRAFÍA N° 1: La capacidad del almacén central de residuos no permite acondicionar en su interior a los cilindros que contienen residuos peligrosos. Los cilindros se encuentran en terreno abierto, sobre parihuelas ubicadas en suelo no impermeabilizado y están encapuchados con geomembranas.

98. De la revisión de las fotografías se observa que en las áreas: (i) Almacén Central de residuos peligrosos, (ii) Patio de residuos metálicos no peligrosos "Patio de Chatarra", (iii) Patio de borras; y (iv) Batería N° 8, Pluspetrol Norte cumplió con limpiar y reubicar cilindros que contenían los residuos sólidos observados durante la visita de supervisión.

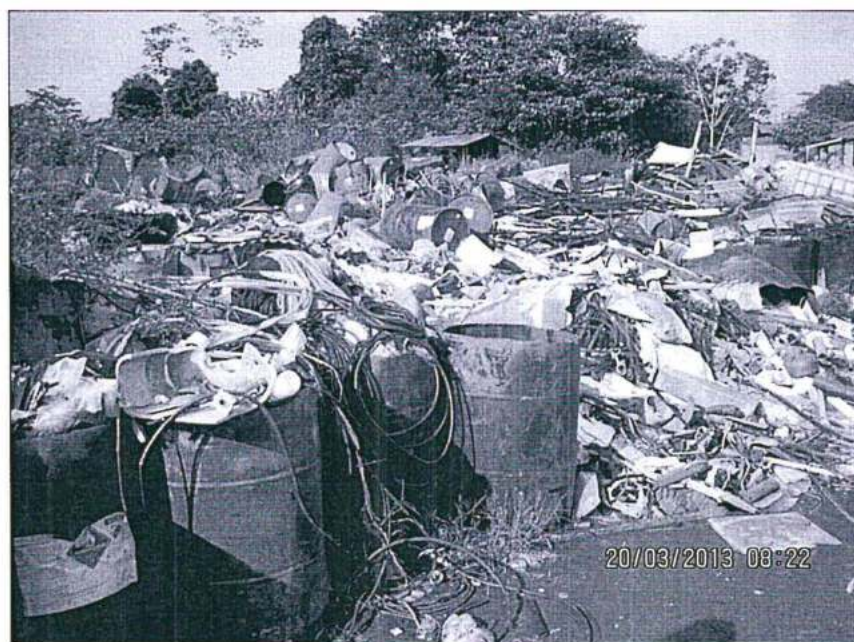
FOTOGRAFÍA N° 2: En el patio de residuos metálicos no peligrosos "Patio de Chatarra", se observó residuos sólidos peligrosos y no peligrosos dispuestos en terreno abierto.

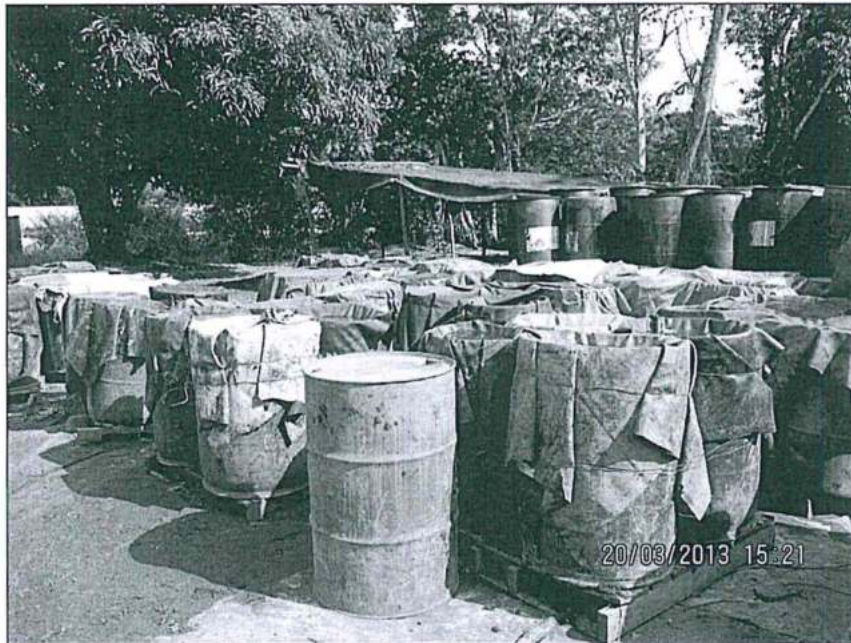
FOTOGRAFÍA N° 3: En el patio de borras ubicado en un ambiente abierto, se observó cilindros encapuchados con geomembranas, que contienen material impregnado de hidrocarburos.

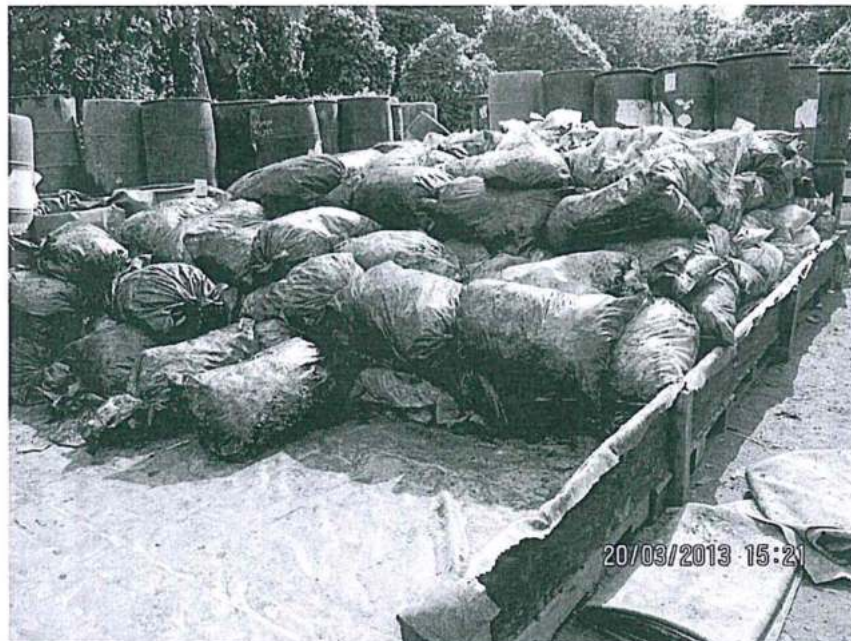
FOTOGRAFÍA N° 4: En el patio de borras, se observó bolsas plásticas conteniendo material impregnado de hidrocarburos, dispuestas sobre una bandeja con geomembrana y en un ambiente abierto.

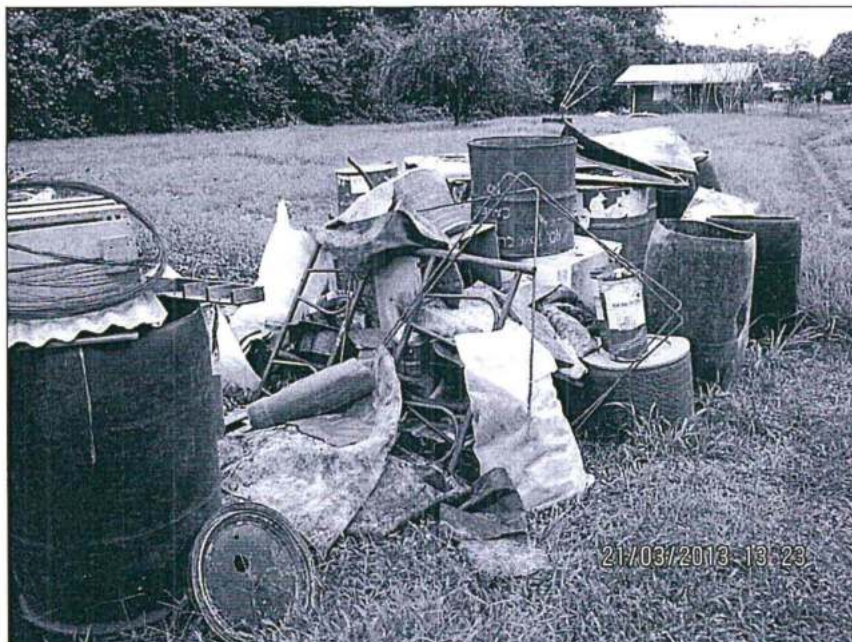
FOTOGRAFÍA N° 5: En la batería N° 8, a la altura del centro de transferencia de residuos (CTR) se observó residuos sólidos peligrosos (14 cilindros y 01 lata de pintura) y no peligrosos dispuestos en terreno abierto y en suelo sin impermeabilizar.

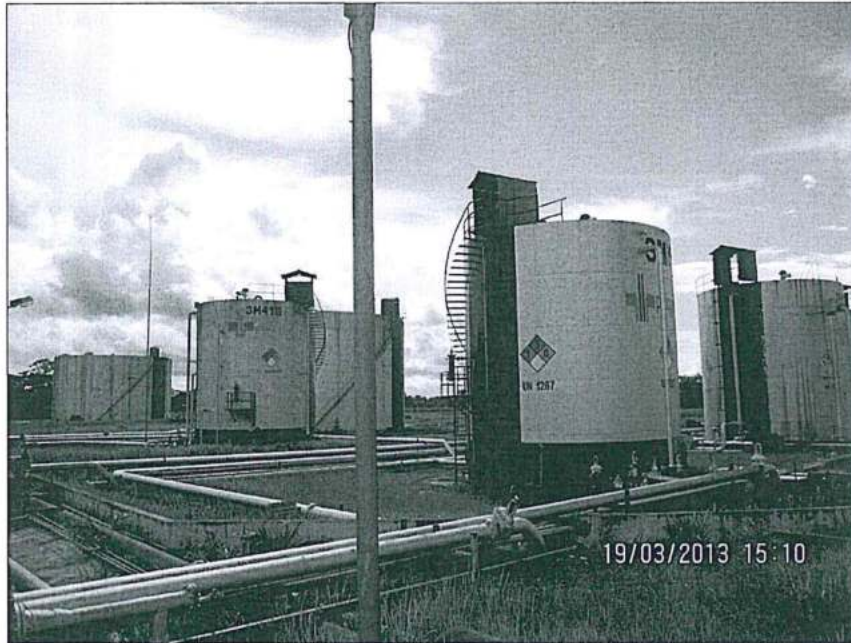
FOTOGRAFÍA N° 10: Vista del área estanca de los tanques de almacenamiento de hidrocarburos de la Baterías 1, no se encuentra impermeabilizada. se observa suelo con cobertura vegetal.

- (i) **En un plazo máximo de treinta (30) días hábiles contados desde el día siguiente de la notificación de la presente resolución, acreditar la impermeabilización de las áreas estancas (piso impermeabilizado y muro de contención) de los tanques de almacenamiento de hidrocarburos de la Batería 1 y Batería 2 del Yacimiento Corrientes y Batería 8 del Yacimiento Chambira Este del Lote 8.**

103. Dicha medida correctiva tiene la finalidad de proteger al suelo y zonas aledañas al área estanca ante posibles fugas o derrames de hidrocarburos provenientes del manejo y almacenamiento de hidrocarburos.

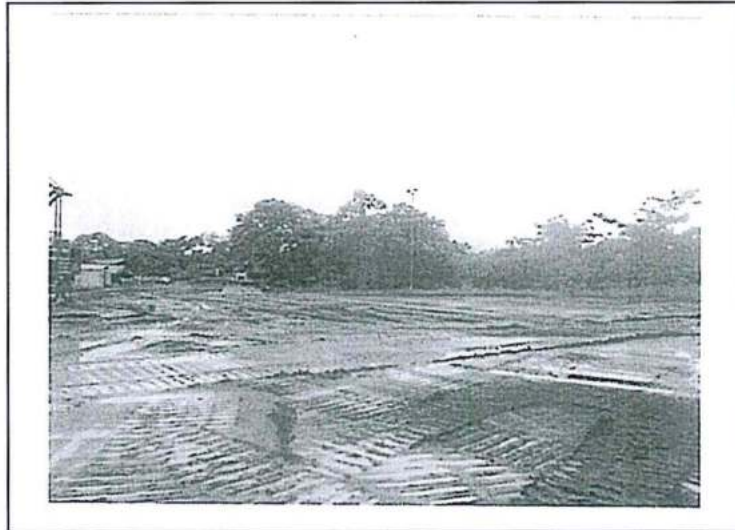
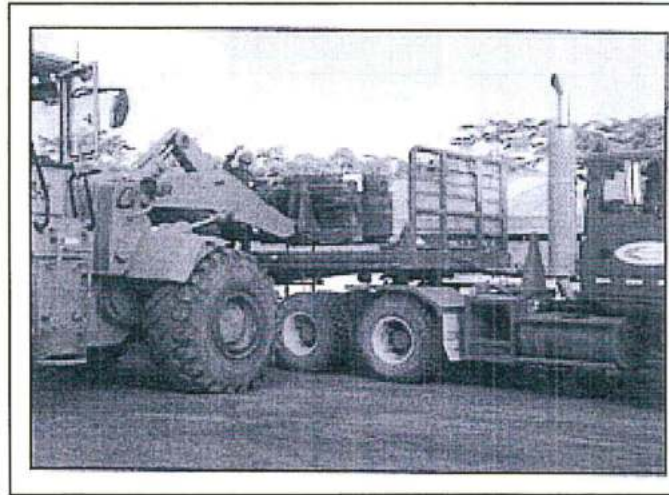
Fotografías del Patio de Chatarra – Yacimiento Corrientes:

Fotografías del retiro de residuos sólidos peligrosos del Almacén Central, Patio de Charratas, y Batería 8
