EXPEDIENTE N° : 596-2014-OEFA/DFSAI/PAS
ADMINISTRADO : MINERA BARRICK MISQUICHILCA S.A.¹
UNIDAD MINERA : PIERINA
UBICACIÓN : DISTRITO DE JANGAS, PROVINCIA DE HUARAZ Y
DEPARTAMENTO DE ANCASH
SECTOR : MINERÍA
MATERIAS : MEDIDAS DE PREVENCIÓN Y CONTROL
RESPONSABILIDAD ADMINISTRATIVA
MEDIDAS CORRECTIVAS
REINCIDENCIA

SUMILLA: *Se declara la existencia de responsabilidad administrativa de Minera Barrick Misquichilca S.A., al haberse acreditado la comisión de la siguiente infracción administrativa:*

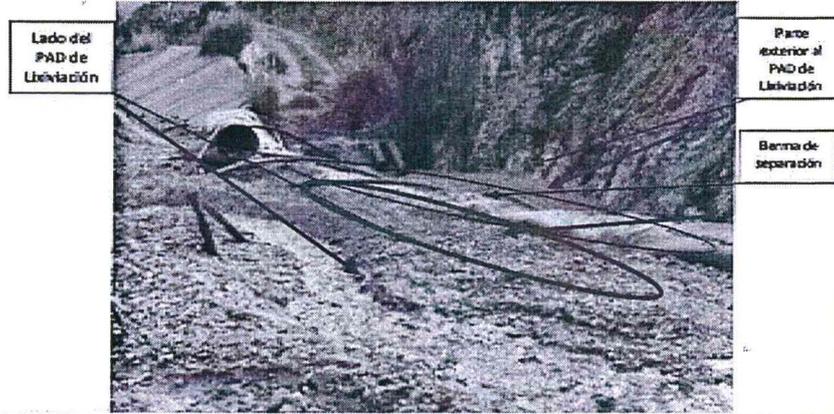
FOTO N° 03: Foto alcanzada por el administrado, se observa la acumulación al borde de la bermas y lo que trasvasó hacia el canal de alimentación al SDD.

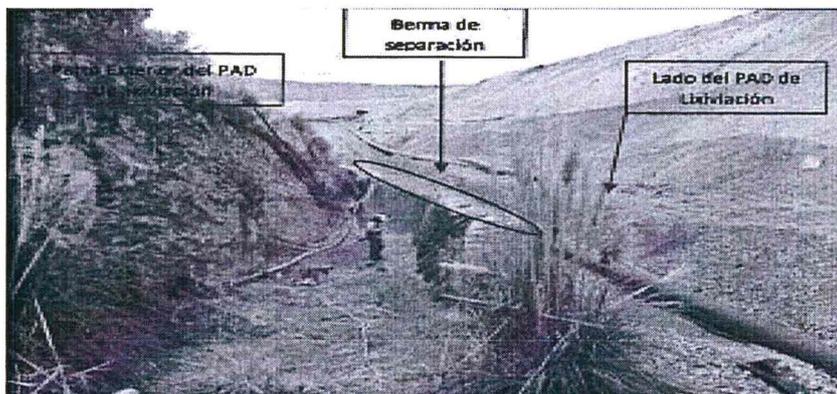
FOTO N° 04: Bermas de separación entre el PAD de Lixiviación y el canal de alimentación al SDD.

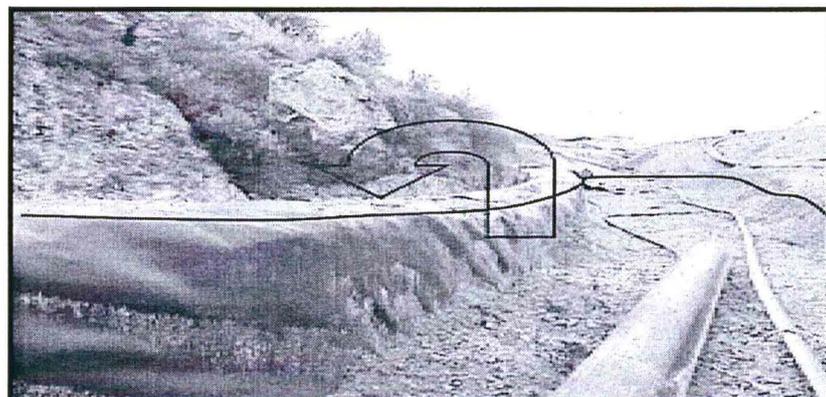
FOTO N° 05: Límite hasta el cual se acumuló el material del PAD, la flecha indica el sentido de la salida del material de la Pila de Lixiviación.

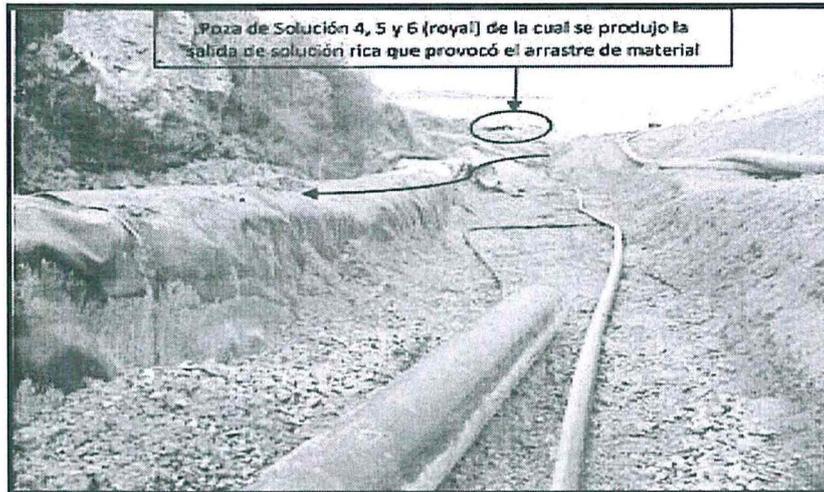
FOTO N° 06: Dirección del arrastre del material desde la Poza de solución hasta rebalsar la berna de separación del PAD de Lixiviación.

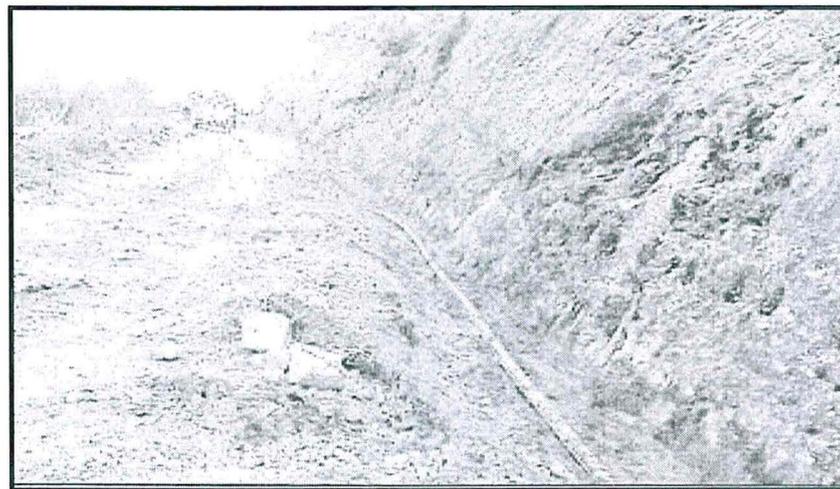
FOTO N° 07: Se aprecia que se ha realizado la limpieza del canal de escorrentía afectado por el material del PAD de Lixiviación.

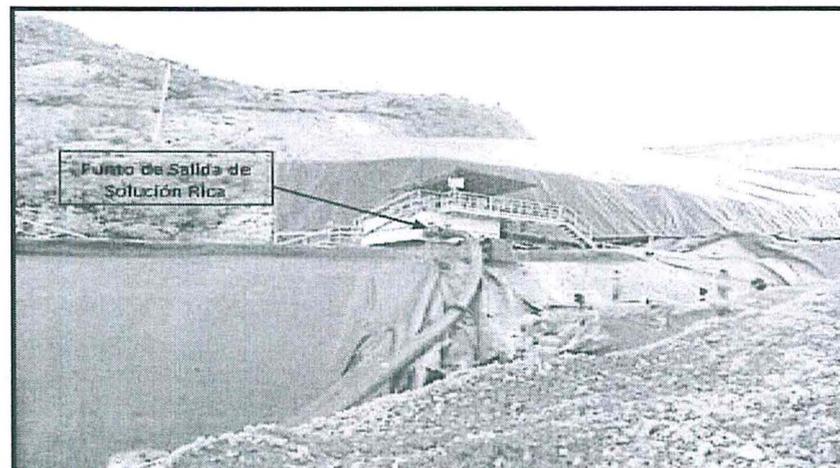
En el área producida el evento se constató que la emergencia ambiental se debió a fallas en la poza de solución Fase 4, 5 y 6 (Royal) ubicada a una distancia de 200 metros aprox. y una diferencia de altura de 20 metros; lo que provocó que de esta saliera solución rica (cianurada) la que discurrió arrastrando material que se acumuló en el límite del Pad con el canal de alimentación al SDD (...).

FOTO N° 08: Vista la Poza de Solución 4,5 y 6 (Royal) de la cual salió solución rica que provocó arrastre de mineral.

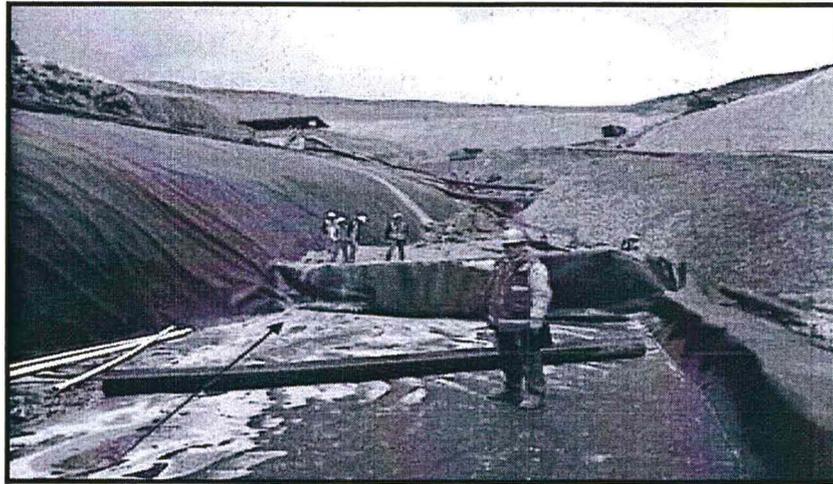
FOTO N° 09: Vista de límite del PAD de lixiviación con el canal perimetral, se aprecia acumulación de material en la parte superior y restos de dicho material al lado del canal.

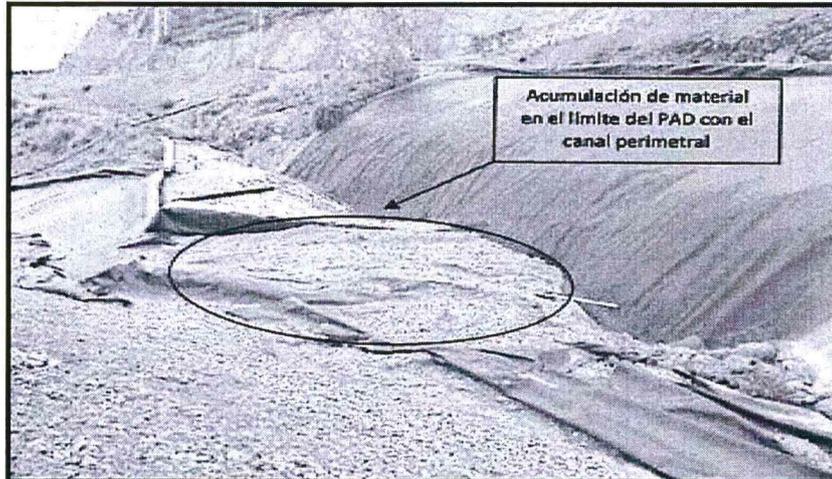
FOTO N° 10: Límite del PAD de lixiviación con el canal perimetral, se aprecia acumulación de material en la parte superior de la berma.

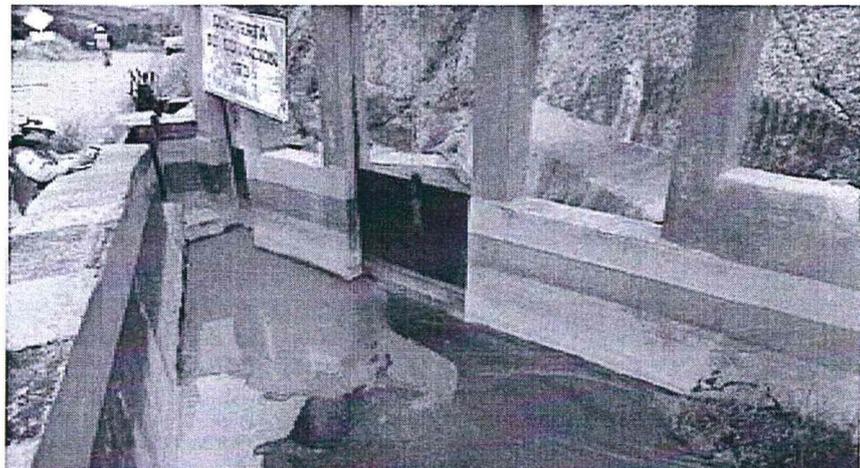
FOTO N° 11: Compuerta de derivación de aguas de canal SDD a poza de limpieza (Polishing Pond).

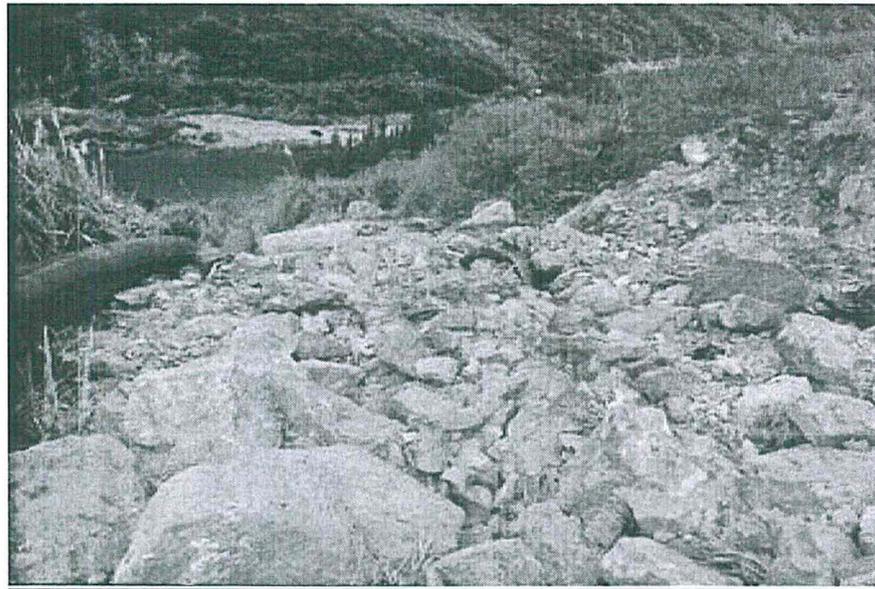
FOTO N° 12: Punto por el cual se realizó la derivación de las aguas del canal SDD hacia la poza de limpieza (Polishing Pond).

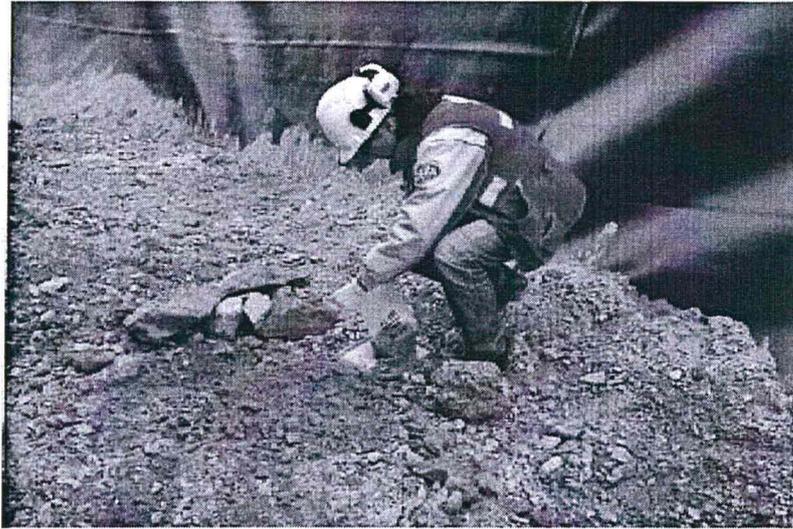
Punto de muestreo de calidad de suelo, MS-ESP1, correspondiente a la zona donde se produjo el derrame de material de PAD de lixiviación.

53. Ello, se corrobora además con los resultados del análisis de calidad de suelo efectuado por el propio administrado el 12 de diciembre del 2013 en el punto MS-ESP1, recogidos en el Informe de Ensayo N° 28518/23, donde se indica que el tipo de muestras analizadas corresponde a suelo²⁸.
54. Adicionalmente, cabe precisar que de la revisión del informe de ensayo antes citado, se advierte que las concentraciones de los parámetros Plomo y Arsénico habrían excedido los valores de los ECA para Suelo, aprobados por Decreto Supremo N° 002-2013-MINAM, al tener obtenerse como resultado 1254 mg/Kg y 1086 mg/Kg.

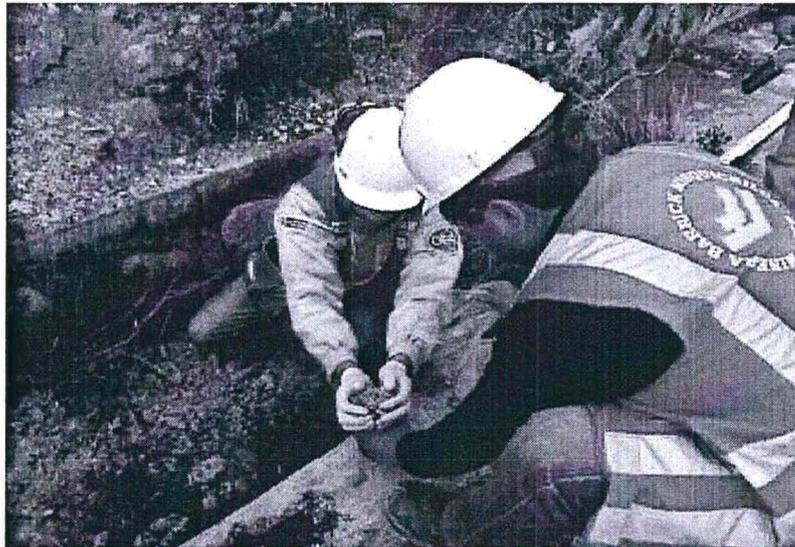
Punto de muestreo de calidad de suelo, MS-ESP2. En el límite del PAD y el canal SDD en la parte alta de la zona de derrame de material del PAD. Se consideró este punto ya que se evidenció fuga de material del PAD en esta sección.
