EXPEDIENTE N° : 351-2013-OEFA/DFSAI/PAS
ADMINISTRADO : EMPRESA DE GENERACIÓN ELÉCTRICA DE AREQUIPA S.A.¹
UNIDAD PRODUCTIVA : CENTRAL TERMOELÉCTRICA DE PISCO
UBICACIÓN : DISTRITO DE INDEPENDENCIA, PROVINCIA DE PISCO Y DEPARTAMENTO DE ICA
SECTOR : ELECTRICIDAD
MATERIA : COMPROMISOS AMBIENTALES
RESIDUOS SÓLIDOS
RESPONSABILIDAD ADMINISTRATIVA
ARCHIVO

SUMILLA: *Se declara el archivo del presente procedimiento administrativo sancionador iniciado contra la Empresa de Generación Eléctrica de Arequipa S.A. por los considerandos de la presente Resolución.*

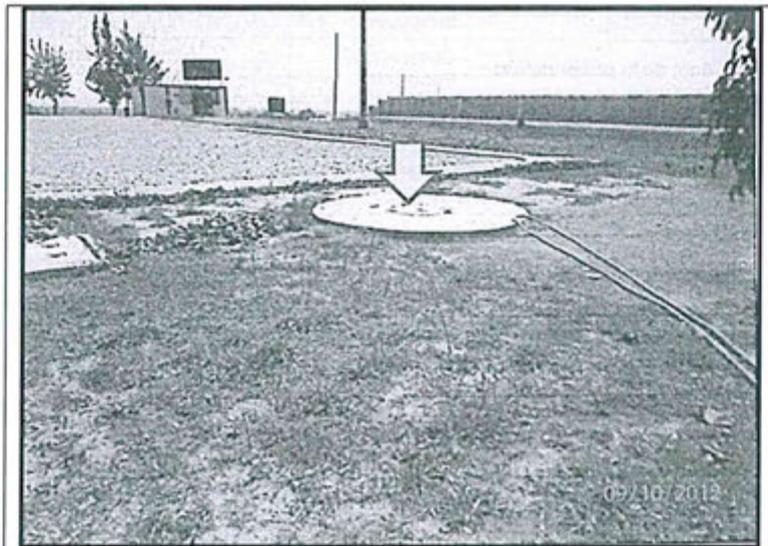
33. La referida observación se sustenta adicionalmente en la siguiente fotografía, donde se puede observar el sistema de tratamiento implementado en la CT Pisco:

Vista 1. El actual sistema de tratamiento de aguas servidas corresponde a una poza séptica, según se puede observar en la foto. La flecha señala la parte superior (tapa) de esta poza

34. En este sentido, de acuerdo a las pruebas señaladas, se verifica que la empresa no construyó una Planta Compacta para el tratamiento de las aguas residuales servidas de la CT Pisco, sino que en su lugar implementó un pozo séptico y una poza de percolación.

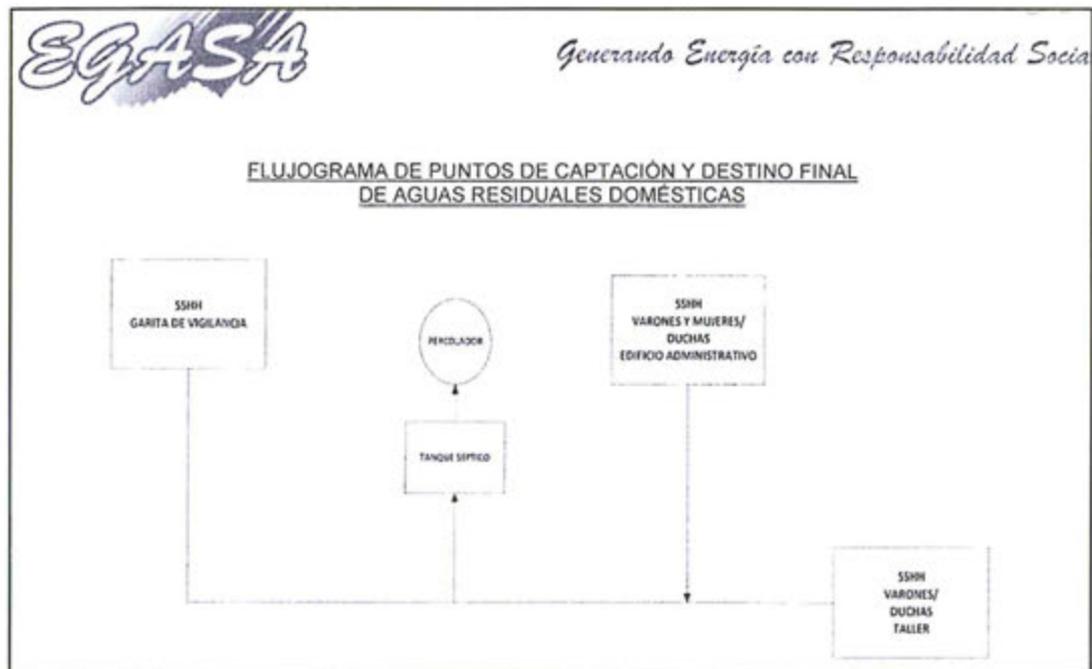
36. La empresa alega que los puntos de captación de las aguas residuales tratadas en el sistema de tratamiento de la CT Pisco provienen de los puntos señalados en el siguiente Flujograma, desde los cuales serían trasladados al tanque séptico y pozo de percolación, tal como se señala a continuación²¹:

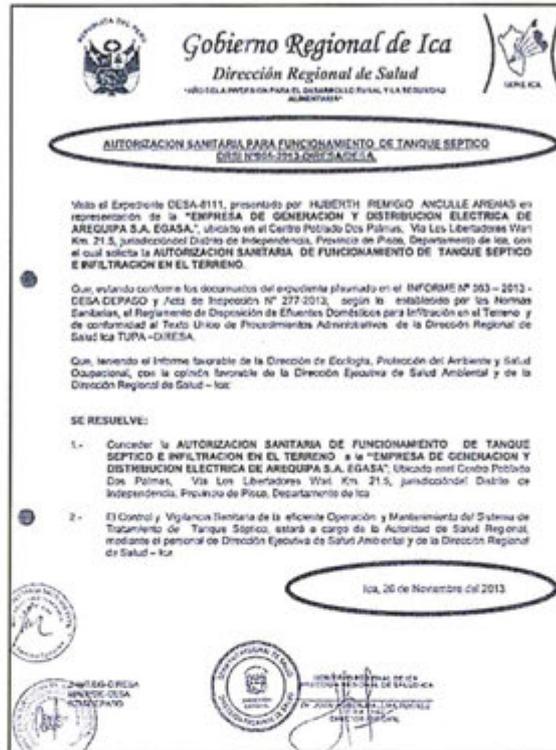
Autorización para el funcionamiento de tanque séptico de EGASA

43. Para el otorgamiento de dicha autorización, la empresa presentó una Memoria Descriptiva en la cual señala que el sistema de tratamiento de la CT Pisco consiste en un tanque séptico que combina el proceso de sedimentación con el de digestión anaerobia en lodos, de tal manera que primero se sedimentan los sólidos, y, posteriormente, se realiza un tratamiento posterior en un pozo de percolación, utilizado para eliminar el efluente del tanque. Asimismo, el tanque séptico cuenta con las siguientes características:

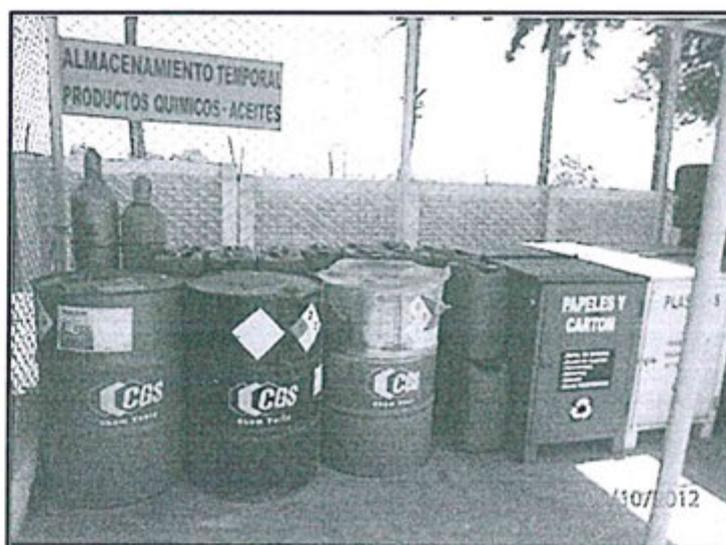
57. Al respecto, la Dirección de Supervisión advirtió que los residuos son almacenados al lado del almacén de productos químicos sin ninguna separación física entre ellos, conforme se aprecia a continuación:

Vista 3 del Informe de Supervisión: Los residuos sólidos son almacenados cerca de productos químicos, estos residuos no cuentan con un sistema de canalización y tratamiento de lixiviados.

59. Sin perjuicio de lo señalado por la Dirección de Supervisión, cabe precisar que de las pruebas señaladas no se puede acreditar que el almacén de residuos sólidos no cuente con sistema de drenaje y tratamiento de lixiviados y que no se encuentre a una distancia adecuada del almacén de sustancias peligrosas, en la medida que la fotografía únicamente muestra este último almacén y no la distancia entre estos.

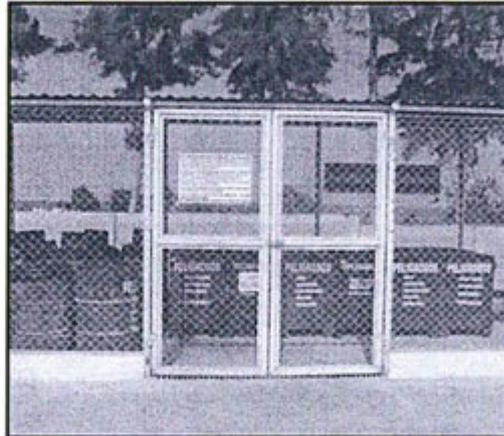
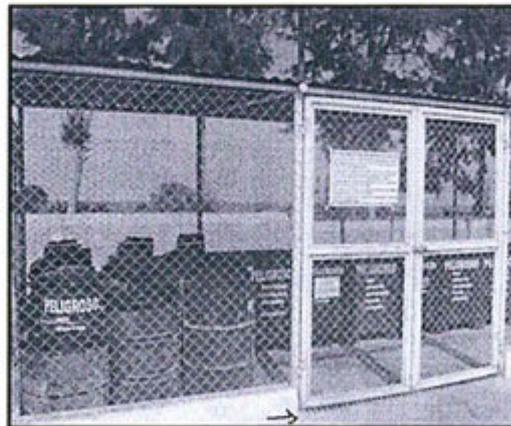
60. En su escrito de levantamiento de hallazgos descargos, es decir antes del inicio del presente procedimiento administrativo sancionador, Egasa alega que su **almacén temporal de residuos sólidos peligrosos cuenta desde su construcción con sistema de drenajes y canaleta para recibir lixiviados**, adjuntando como prueba de ello, las siguientes fotografías:

61. Conforme se observa de las fotografías enviadas antes del inicio del presente procedimiento administrativo sancionador (16 de julio del 2013), el área de almacenamiento de residuos sólidos peligrosos estaba cerrado, cuenta con techo y en la parte del ingreso al almacén se pueden observar las canaletas del sistema de drenaje y lixiviados.
62. De acuerdo a las pruebas señaladas, esta Dirección considera que la conducta imputada (almacén de residuos sólidos no contaba con sistema de drenaje y
