EXPEDIENTE : N° 286-2016-OEFA/DFSAI/PAS
 ADMINISTRADO : STATKRAFT PERÚ S.A.
 UNIDAD PRODUCTIVA : CENTRAL HIDROELÉCTRICA GALLITO CIEGO
 UBICACIÓN : DISTRITO YONÁN, PROVINCIA CONTUMAZÁ, DEPARTAMENTO CAJAMARCA
 SECTOR : ELECTRICIDAD
 CUMPLIMIENTO DE INSTRUMENTO DE GESTIÓN AMBIENTAL
 RESPONSABILIDAD ADMINISTRATIVA
 ARCHIVO

SUMILLA: *Se declara la responsabilidad administrativa de la empresa Statkraft Perú S.A. por no retirar las estructuras de campamentos al término de sus funciones conforme lo establece el Estudio de Impacto Ambiental aprobado mediante Memorandum N° 552-95-EM/DGAA del 28 de agosto de 1995; conducta que infringe los Artículos 5° y 13° del Reglamento aprobado mediante Decreto Supremo N° 029-94-EM y el Artículo 55° del Reglamento aprobado mediante Decreto Supremo N° 019-2009-MINAM, en concordancia con el Artículo 17° del Ley N° 29325 – Ley del Sistema Nacional de Evaluación.*

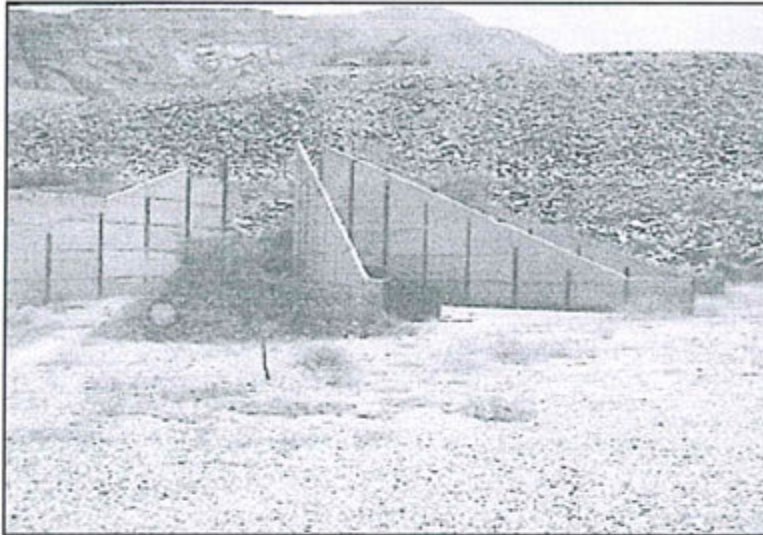
29. Lo señalado en el Informe de Supervisión se sustentaría adicionalmente en las Fotografías N° 9 y 11, donde se constata las instalaciones de campamentos (áreas rectangulares con cimientos y losas de concreto) y almacenes (área circular con paredes de concreto) en desuso pero sin haber sido removidas, tal como se muestran a continuación¹⁵.

Vista 11. Paredes de concreto y área deforestada

30. De las vistas fotográficas anteriores, la Dirección de Supervisión señala que las instalaciones de campamentos (áreas rectangulares con cimientos y losas de concreto) y almacenes (área circular con paredes de concreto) se encontrarían abandonadas y siendo que habrían correspondido a la etapa de construcción ya concluida, la empresa debió proceder a su retiro en cumplimiento de los compromisos del EIA.

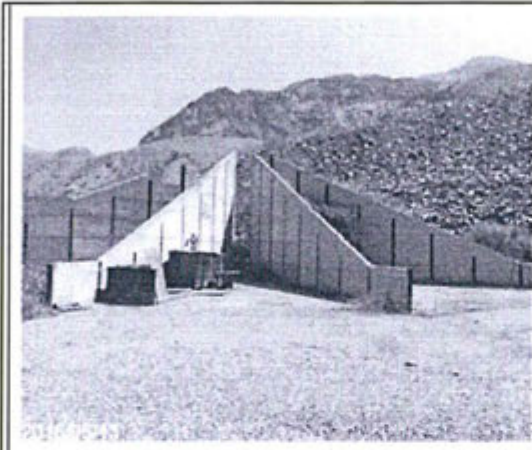
Fotografía N° 1: Carro de transporte del bloque turbina.

42. De las imágenes mostradas se puede observar que las paredes de concreto materia de la presente imputación se encuentran siendo utilizadas por Statkraft para diversas actividades (estacionamiento del transporte utilizado en la CH, Zona de almacenamiento de válvulas y taller de maestranza, entre otras).
43. Sobre el particular, cabe reiterar que la empresa se comprometió a remover las instalaciones de campamentos y almacenes de materiales al término de sus funciones. En la medida que las paredes de concreto se encuentran en actividad, y por tanto, no le es exigible aún su retiro a Statkraft, esta Dirección considera pertinente archivar este extremo de la imputación.

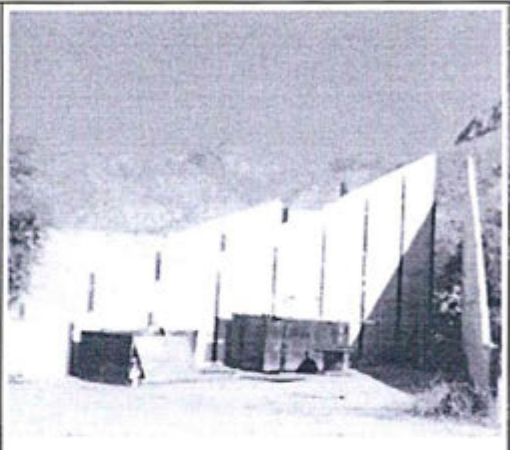
Fotografía N° 2: Zona de maniobra o dispositivo de rotación de eje intermedio.

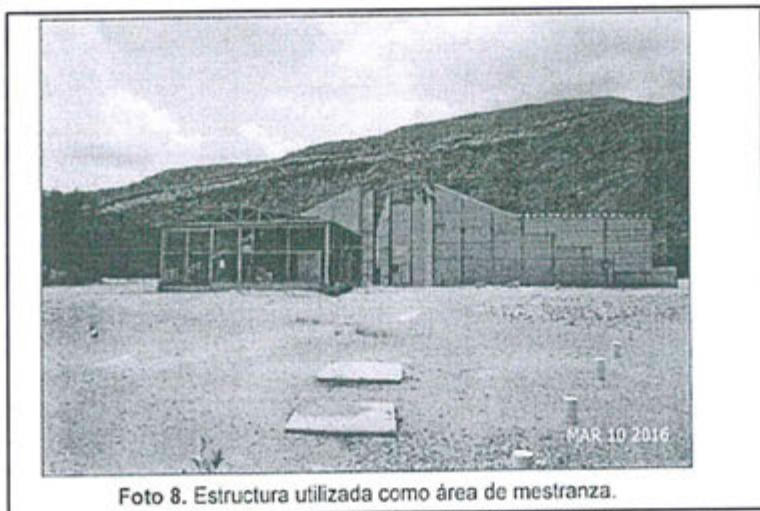
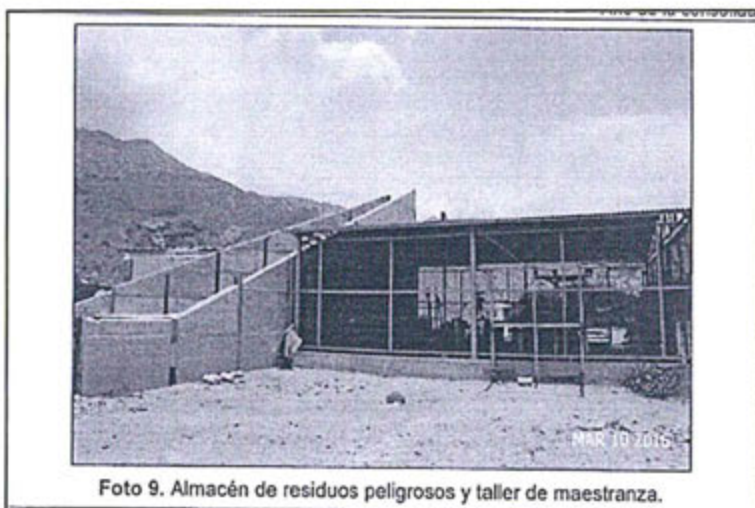
Foto 9. Almacén de residuos peligrosos y taller de maestranza.
