EXPEDIENTE N° : 005-2015-OEFA/DFSAI/PAS
ADMINISTRADO : COMPAÑÍA MINERA ALPAMARCA S.A.C.
UNIDAD AMBIENTAL : ALPAMARCA
UBICACIÓN : DISTRITO DE SANTA BÁRBARA DE CARHUACAYÁN,
PROVINCIA DE YAULI, DEPARTAMENTO DE JUNÍN
SECTOR : MINERÍA
MATERIAS : COMPROMISOS AMBIENTALES
ARCHIVO

SUMILLA: Se declara el archivo del presente procedimiento administrativo sancionador iniciado contra Compañía Minera Alpamarca S.A.C.

IV.1.2 Análisis del hecho imputado: El titular minero no habría construido las cunetas para la captación de aguas de escorrentía en ciertos tramos de las vías de acceso de la unidad minera Alpamarca y no habría realizado el mantenimiento de las mismas

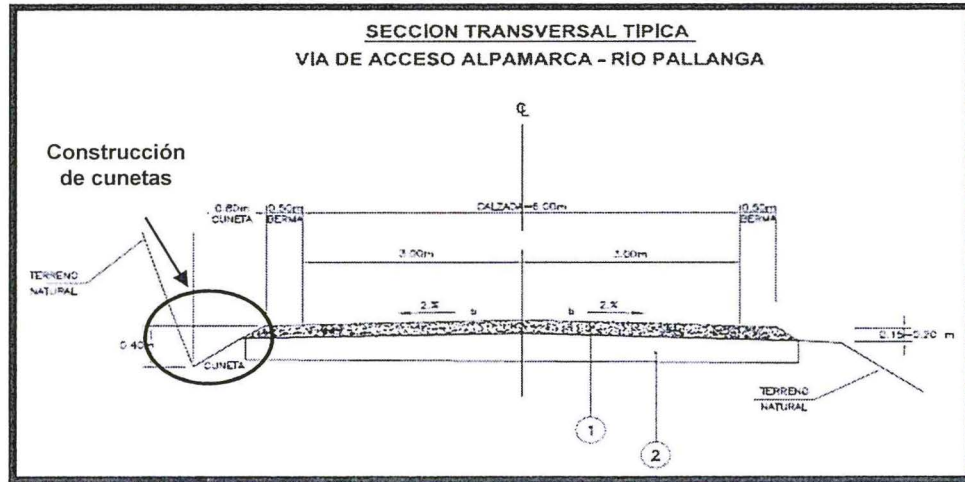
21. Adicionalmente, en la absolución a la Observación N° 74 efectuada por el MINEM, Minera Alpamarca adjuntó un gráfico que muestra el diseño de las cunetas de las vías de acceso, conforme se muestra a continuación¹¹:

A continuación se muestra los diseños solicitados:

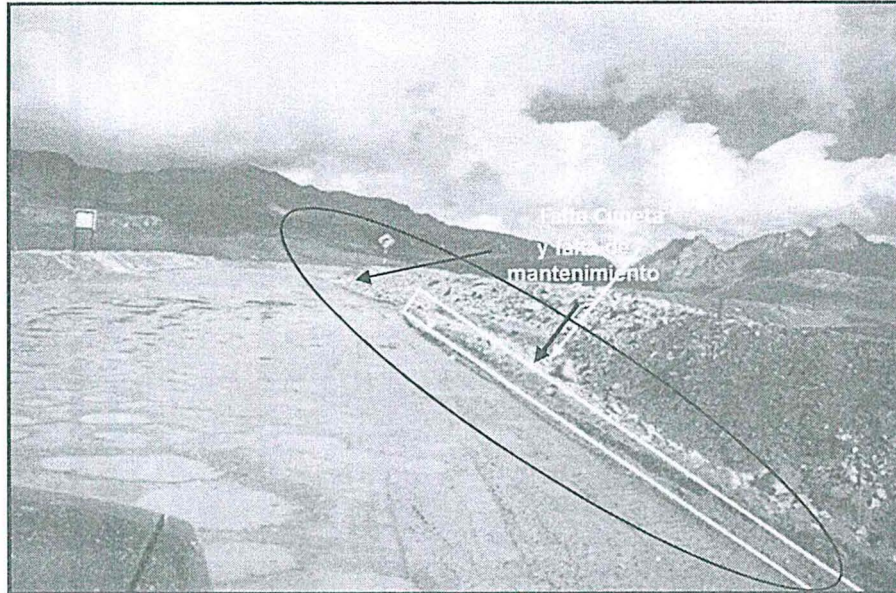
25. Adicionalmente, el hallazgo detectado durante la Supervisión Regular 2013 se sustenta en la fotografía HZ-02 del Informe de Supervisión que muestra un tramo de la vía de acceso sin cuneta de captación de aguas de escorrentía y otro tramo de la vía de acceso en donde no se habría realizado el mantenimiento de la cuneta, conforme se aprecia a continuación¹²:

Fotografía HZ-02.- En las vías de acceso falta completar la construcción de cunetas para la captación de aguas de escorrentía, además de no haberse realizado el mantenimiento de las mismas.

26. De acuerdo con la fotografía, con lo señalado en el Informe de Supervisión y en el Informe Técnico Acusatorio, se constató que Minera Alpamarca no construyó cuneta para la captación de aguas de escorrentía en un tramo de la vía de acceso inspeccionada durante la Supervisión Regular 2013, así como tampoco realizó el mantenimiento de la cuneta implementada en otro tramo de la vía de acceso.

27. Es importante indicar que la falta de cunetas en las vías de acceso o su falta de mantenimiento originaría erosiones en diversos tramos adyacentes a la vía de acceso con el consecuente arrastre de material suelto o sedimentos de un punto a otro por erosión hídrica de las aguas de escorrentía. Este fenómeno atmosférico se acentúa mayormente en épocas de avenidas cuando la precipitación pluvial se incrementa, pudiendo las aguas discurrir por las vías de acceso llegando a deteriorarlas e inhabilitarlas.

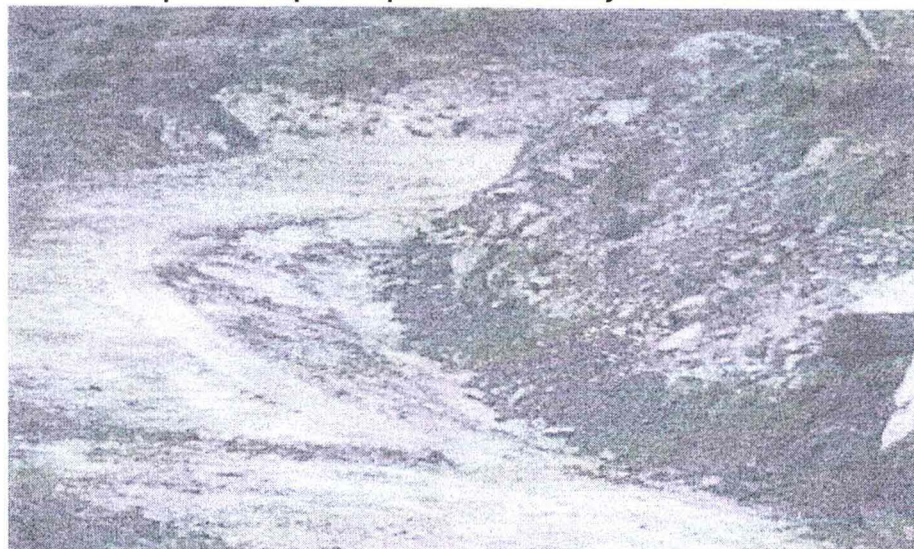
Cuneta pluvial limpia después de los trabajos de mantenimiento

28. Tal como se mencionó en la Resolución Subdirectoral N° 205-2016-OEFA/DFSAI/SDI, de la revisión del escrito de estado actual del hallazgo, Minera Alpamarca informó al OEFA que a la fecha viene realizando actividades de mantenimiento tanto de las vías de acceso de la unidad minera como de sus cunetas de escorrentía, las cuales son estructuradas a través de la cuchilla de la Motoniveladora. A fin de acreditar dicha afirmación, presentó los siguientes medios probatorios¹³:
