Resolución Directoral N° 143-2017-OEFA/DFSAI

EXPEDIENTE N° : 897-2014-OEFA/DFSAI/PAS
ADMINISTRADO : CALIZA CEMENTOS INCA S.A.
UNIDAD PRODUCTIVA : PLANTA CAJAMARQUILLA
UBICACIÓN : DISTRITO DE LURIGANCHO-CHOSICA,
 PROVINCIA Y DEPARTAMENTO DE LIMA
SECTOR : INDUSTRIA
RUBRO : CEMENTO
MATERIA : VERIFICACIÓN DE CUMPLIMIENTO DE MEDIDAS
 CORRECTIVAS

SUMILLA: *Se declara el cumplimiento de la medida correctiva ordenada mediante la Resolución Directoral N° 1302-2016-OEFA/DFSAI del 31 de agosto del 2016 consistente en que Caliza Cementos Inca S.A. realice lo siguiente:*

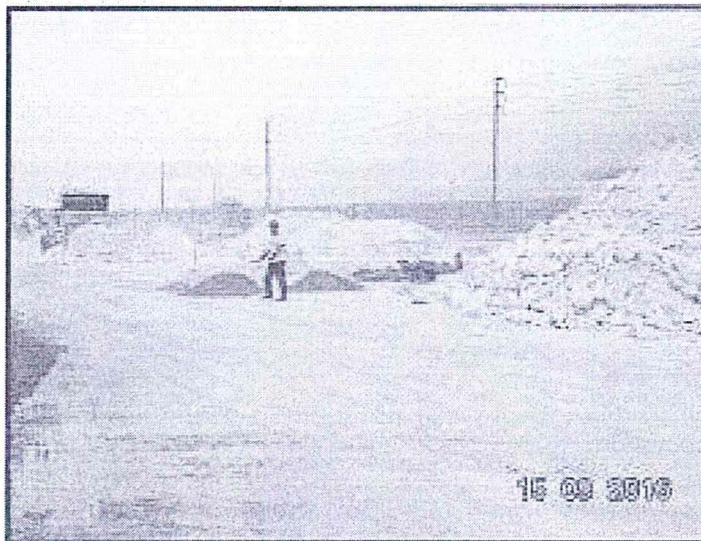
Fotografías N° 1 y 2: Excavación de bases del soporte de la malla

EXCAVACIÓN DE BASES DEL SOPORTE DE LA MALLA

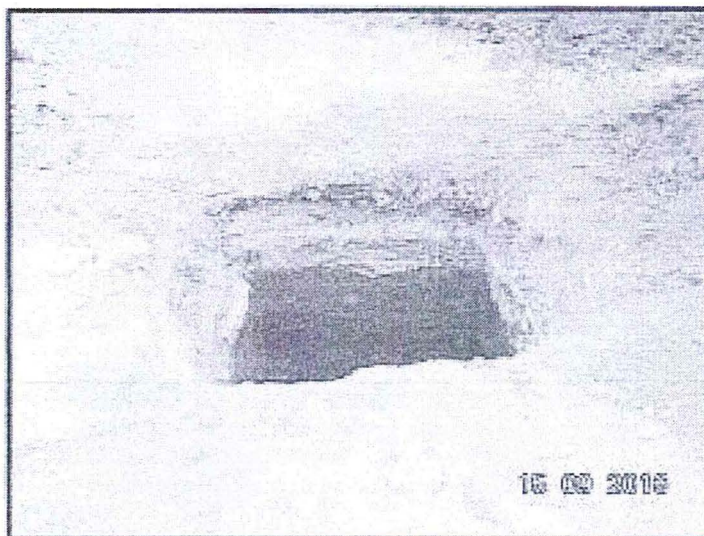
BASES DEL SOPORTE DE LA MALLA

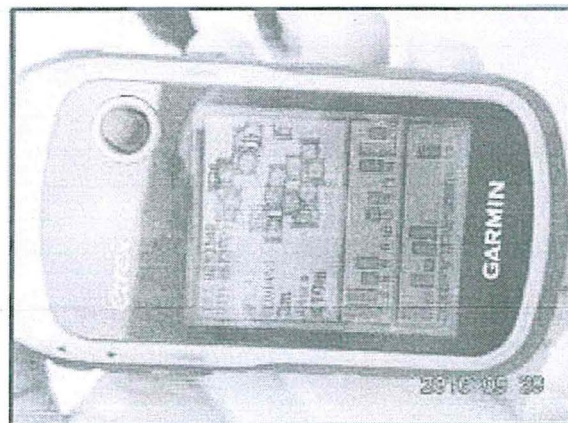
Fotografía N° 7 y 8. Ubicación en coordenadas UTM de instalación de barrera de separación en área de almacén de caliza

30. En relación a la acreditación de la instalación a través de las coordenadas UTM WGS84 de la zona, el administrado adjuntó registro fotográfico con la ubicación en coordenadas UTM (0293148 E, 8673709 N) de la instalación de las barreras de separación en el almacén de caliza de su unidad productiva, tal como se aprecia en las siguientes imágenes:

VISTA DE MALLA CORTAVIENTO PARA MATERIA PRIMA CALIZA INSTALADA DFSAI

GPS MARCA GARMIN, MODELO ETREX 10, CON LAS COORDENADAS UTM DE LA MALLA
