Resolución Directoral N° 1242-2016-OEFA/DFSAI

Expediente N° 377-2016-OEFA/DFSAI/PAS

**EXPEDIENTE N°** : 377-2016-OEFA/DFSAI/PAS  
**ADMINISTRADO** : OLYMPIC PERÚ INC. SUCURSAL DEL PERÚ<sup>1</sup>  
**UNIDAD PRODUCTIVA** : LOTE XIII - B  
**UBICACIÓN** : DISTRITO DE VICE, PROVINCIA DE SECHURA Y  
: DEPARTAMENTO DE PIURA  
**SECTOR** : GAS NATURAL  
**MATERIAS** : ALMACENAMIENTO DE SUSTANCIAS QUÍMICAS  
ALMACENAMIENTO DE RESIDUOS SÓLIDOS  
PRESENTACIÓN DE DOCUMENTACIÓN  
RESPONSABILIDAD ADMINISTRATIVA  
MEDIDA CORRECTIVA  
REGISTRO DE ACTOS ADMINISTRATIVOS

**SUMILLA:** *Se declara la responsabilidad administrativa de Olympic Perú Inc. Sucursal del Perú por la comisión de las siguientes conductas infractoras:*

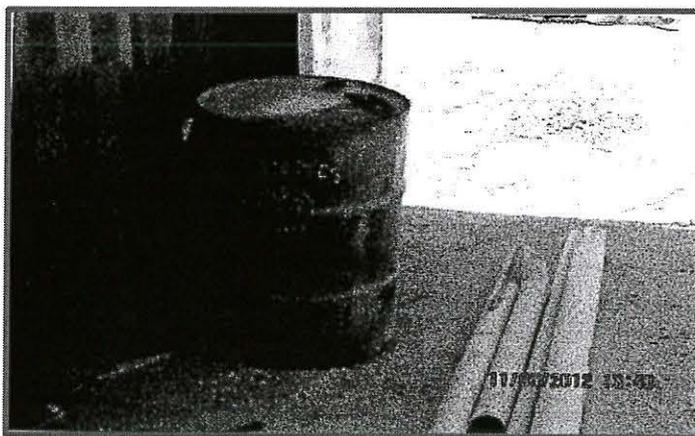
**Fotografía N° 5 - Informe N° 1163-2012-OEFA/DS**

26. Los hechos detectados se sustentan en la fotografía N° 5 del Informe N° 1163-2012-OEFA/DS donde se aprecia un cilindro dispuesto sin protección, sin suelo impermeabilizado ni sistema de contención; y, en la Fotografía N° 5 del Informe N° 1357-2013-OEFA/DS-HID donde se aprecia que el centro de almacenamiento de productos químicos de la Estación Paita no cuenta con sistema de doble contención. Dichas fotografías constan en los informes conforme a lo siguiente:

**Fotografía N° 5:** Cilindro de aceite sin protección para suelo generador de RJ-1 pozo Mochica I.

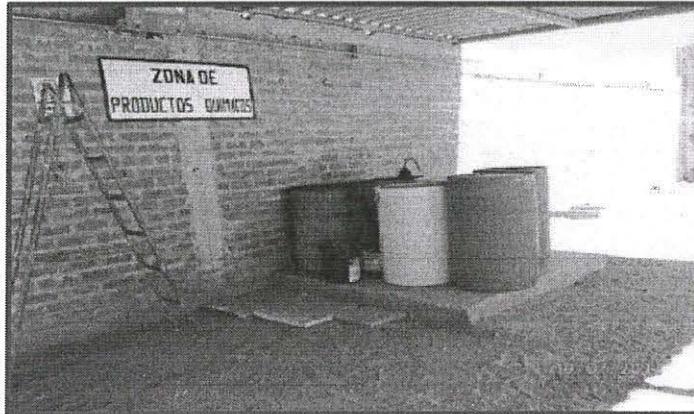
**Fotografía N° 5 - Informe N° 1357-2013-OEFA/DS-HID**

Fotografía N° 5: Estación Paita. Visita del centro de almacenamiento de productos químicos. Obsérvese que el área no cuenta con doble sistema de contención.

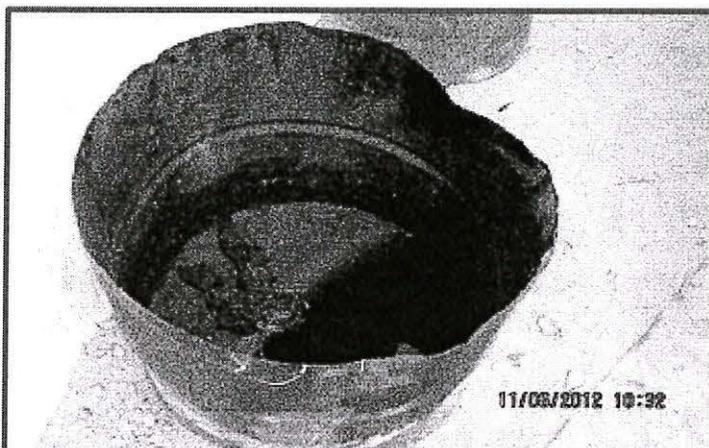
**Fotografías N° 1 del Informe N° 1163-2012-OEFA/DS**

**Fotografía N° 1:** Cilindros con restos de aceite y trapos contaminados a la intemperie.

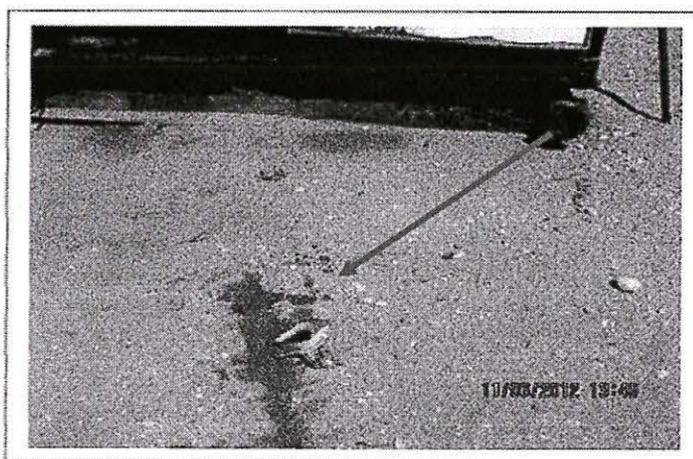
**Fotografía N° 4 – Informe N° 1163-2012-OEFA/DS**

49. El hecho detectado se sustenta en la fotografía N° 4<sup>23</sup> del Informe N° 1163-2012-OEFA/DS, en la que se aprecia combustible y plásticos dispuestos en el suelo junto al generador de energía de equipo JR-1 en el área del Pozo Mochica I:

**Fotografía N° 4:** Combustible y plásticos regados en suelo junto a generador de energía de equipo JR-1 en pozo Mochica I.

52. En efecto, en el Informe de Supervisión N° 488-2013-OEFA/DS-HID, se indicó que el administrado levantó la observación, toda vez que no se encontró combustible regado en los suelos, y en la zona de trabajo el suelo estaba cubierto de material impermeable (Número 3 de la Tabla N° 3: Observaciones anteriores)<sup>24</sup>.

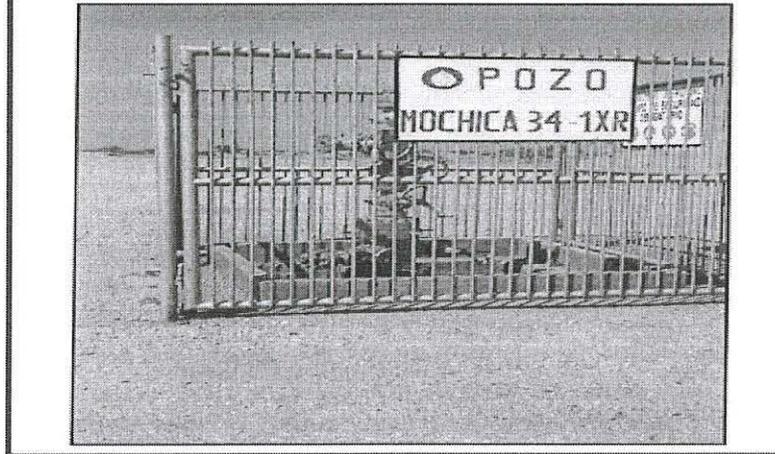
Fotografía N° 2: Pozo Mochica 1X con cabezal y enrejado perimétrico.

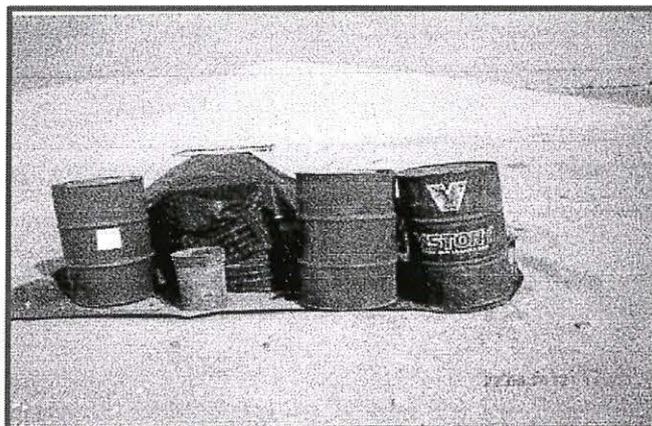
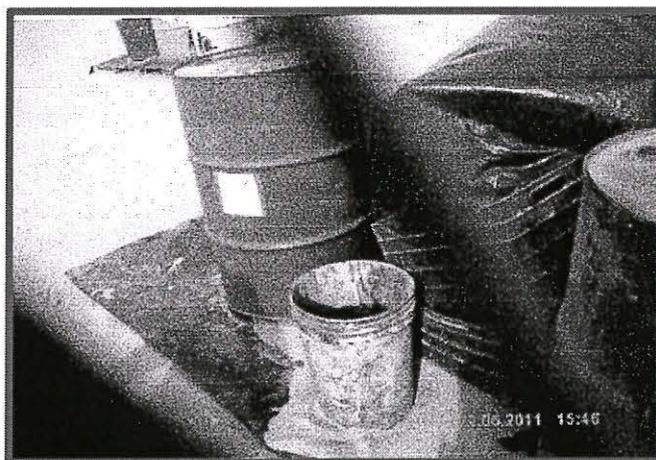
**Fotografías N° 19 y 20 - Informe N° 488-2013-OEFA/DS-HID**

488-2013-OEFA/DS-HID, en la que se aprecia que el almacén temporal de residuos sólidos peligrosos (Mochica-1) se encontraba a la intemperie, en terreno abierto, no contaba con cerco ni techo, así como tampoco los residuos no estaban debidamente identificados (rótulos) ni tampoco contaban con señalización que indique la peligrosidad de los mismos, ubicado en el sector del Lote XIII B:

- c) Análisis de los descargos presentados por Olympic
62. En su escrito de descargos, el administrado indicó que durante las labores de reprofundización del pozo Mochica 1 (Mochica 34-1XR) fue subsanado en su totalidad el hallazgo materia de la presente imputación, toda vez que el equipo JR-1 y su respectivo campamento e instalaciones auxiliares fueron retirados del pozo luego de finalizados los trabajos.

63. Olympic agregó que actualmente en la locación sólo se encuentra instalado el cabezal del pozo con su respectiva reja perimétrica, mientras que la plataforma que lo circunda se encuentra totalmente limpia, sin presencia de equipos ni residuos, tal como se puede apreciar en las fotografías incluidas en los descargos al hecho imputado N° 3.

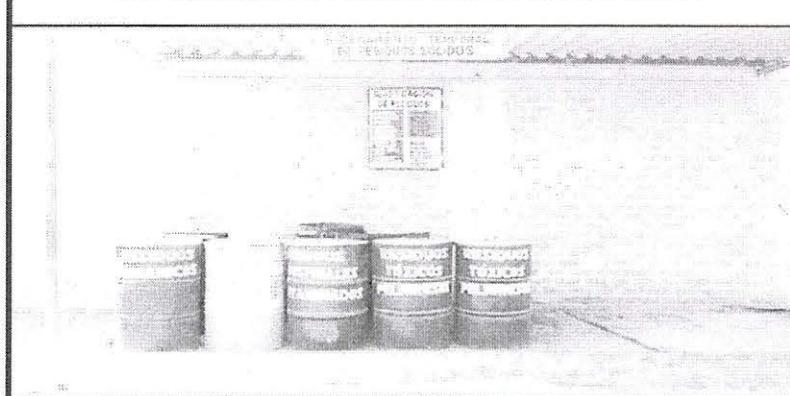
Fotografía N° 1: Área de Almacenamiento Temporal de Residuos Sólidos en Estación Paita – Lote XIII-B. Cuenta con piso impermeabilizado y sistema de doble contención.

99. Olympic señaló que el área correspondiente al almacenamiento temporal de residuos sólidos cuenta con una losa de concreto con dique perimetral de contención (totalmente estanco) y revestido para mayor seguridad, con una geomembrana de PVC de 2mm de espesor, de acuerdo a la siguiente vista fotográfica:

100. Al respecto, corresponde señalar que el Artículo 44° del RPAAH es una norma preventiva que obliga al titular de las actividades de hidrocarburos a realizar el almacenamiento de sustancias químicas en áreas impermeabilizadas y con sistema de doble contención a fin de aislar o proteger dichas sustancias de los agentes ambientales, independientemente de que las sustancias químicas estén almacenadas en cilindros.

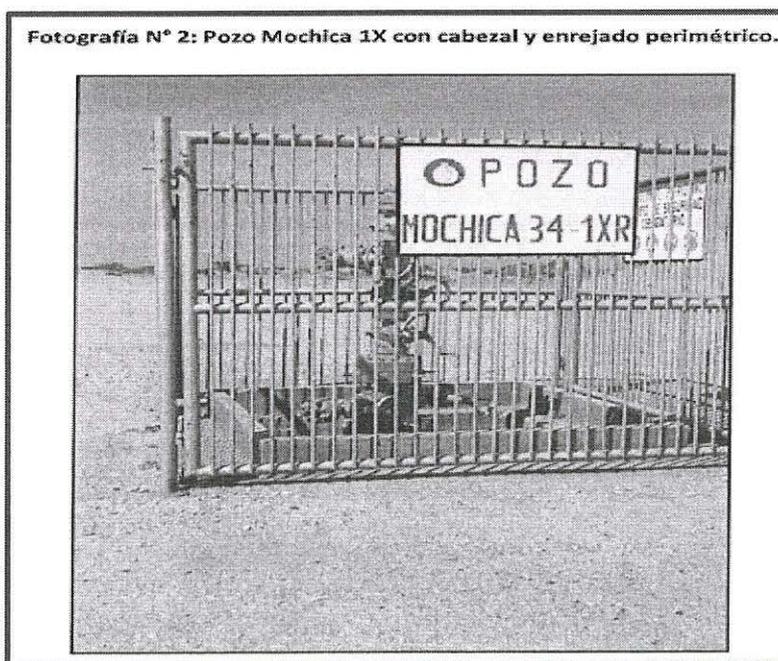
103. El administrado señaló en sus descargos que durante las labores de reprofundización del pozo Mochica 1 (Mochica 34-1XR), el hallazgo fue subsanado en su totalidad, en tanto el equipo JR-1 y su respectivo campamento e instalaciones auxiliares fueron retirados del pozo luego de finalizados los trabajos.
104. Del mismo modo, Olympic agregó que en la locación sólo se encuentra instalado el cabezal del pozo con su respectiva reja perimétrica, mientras que la plataforma que lo circunda se encuentra totalmente limpia, sin presencia de equipos ni residuos, tal como se puede apreciar en las siguientes vistas fotográficas:

105. Al respecto, si bien ha quedado acreditado que el administrado realizó el desmantelamiento de las instalaciones, el administrado no ha presentado documentación que evidencie que la conducta infractora fue específicamente subsanada de forma posterior a la visita de supervisión. Por tanto, esta Dirección considera pertinente ordenar como medida correctiva la capacitación del personal de Olympic respecto al adecuado almacenamiento de residuos sólidos peligrosos, con la finalidad de evitar futuros riesgos durante el desarrollo de las operaciones
