EXPEDIENTE N° : 059-2015-OEFA-DFSAI/PAS
 ADMINISTRADO : COLPA GAS S.A.C.
 UNIDAD PRODUCTIVA : PLANTA ENVASADORA DE GAS LICUADO DE PETRÓLEO
 UBICACIÓN : DISTRITO DE VILLA EL SALVADOR, PROVINCIA Y DEPARTAMENTO DE LIMA
 SECTOR : HIDROCARBUROS LÍQUIDOS
 MATERIA : VERIFICACIÓN DE CUMPLIMIENTO DE MEDIDA CORRECTIVA

SUMILLA: Se declara el cumplimiento de las medidas correctivas ordenadas mediante Resolución Directoral N° 1135-2015-OEFA/DFSAI del 30 de noviembre del 2015, por parte de Colpa Gas S.A.C., consistente en:

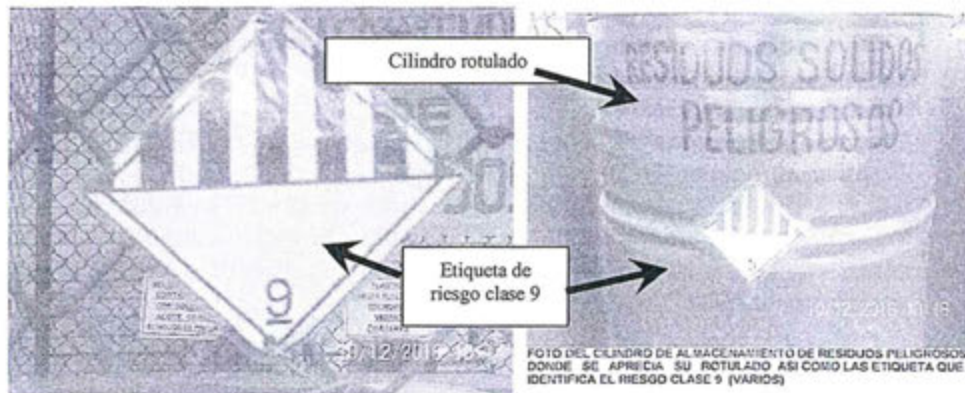
Fotografías 3 y 4 Vistas de la señalización de peligrosidad implementada en el Almacén

- 22. Cabe indicar que la señalización del cilindro contenedor de residuos sólidos peligrosos son las etiquetas de riesgo clase 9. Esta es una etiqueta de riesgo que corresponde a la clase 9 "Materias y objetos peligrosos diversos" según la Clasificación de mercancías peligrosas elaborado por el Grupo de Expertos en Transporte de Mercancías Peligrosas de la ONU.
- 23. En tal sentido, se cumple el primer elemento de la obligación de la medida correctiva ordenada.
- (ii) **Instalación cerrada (techo)**
- 24. Colpa Gas presentó fotografías del almacén que evidencian que cuenta con un espacio destinado al almacenamiento de residuos sólidos peligrosos, el cual se encuentra cerrado, con cerco metálico y muros de ladrillo, y el techo de calaminas.
- 25. De esta manera, si comparamos con los hechos verificados durante la visita de

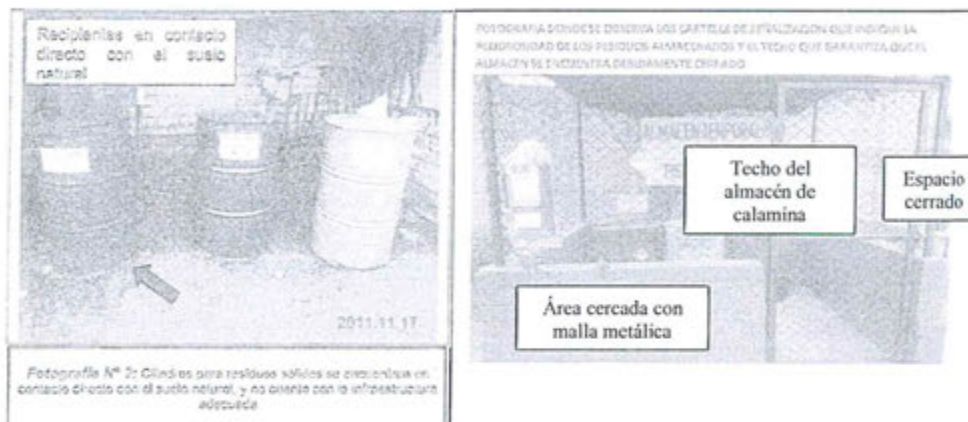
Fotografías 5 y 6

supervisión (Acta de Supervisión N° 000975³ y en el Informe de Supervisión N° 55-2012-OEFA/DS⁴ del 26 de enero del 2012), se verifica que Colpa Gas cumplió con las medidas correctivas propuestas.

Vista del Almacén entre los años 2011 y 2016

26. En tal sentido, se cumple el segundo elemento de la obligación de la medida correctiva ordenada.
