EXPEDIENTE N° : 507-2016-OEFA/DFSAI/PAS  
ADMINISTRADO : ARUNTANI S.A.C.<sup>1</sup>  
UNIDAD MINERA : ARASI  
UBICACIÓN : DISTRITO DE OCUVIRI, PROVINCIA DE LAMPA,  
DEPARTAMENTO DE PUNO  
SECTOR : MINERÍA  
MATERIA : CUMPLIMIENTO DE COMPROMISOS  
AMBIENTALES  
ALMACENAMIENTO DE RESIDUOS  
RESPONSABILIDAD ADMINISTRATIVA  
ARCHIVO

**SUMILLA:** *Se declara la responsabilidad administrativa de Aruntani S.A.C. al haberse acreditado en el presente procedimiento administrativo sancionador que el titular minero no cumplió con las condiciones de almacenamiento intermedio de residuos sólidos peligrosos en la planta de Merrill Crowe; conducta que infringe lo dispuesto en el Artículo 41° del Reglamento de la Ley General de Residuos Sólidos, aprobado mediante Decreto Supremo N° 057-2004-PCM.*

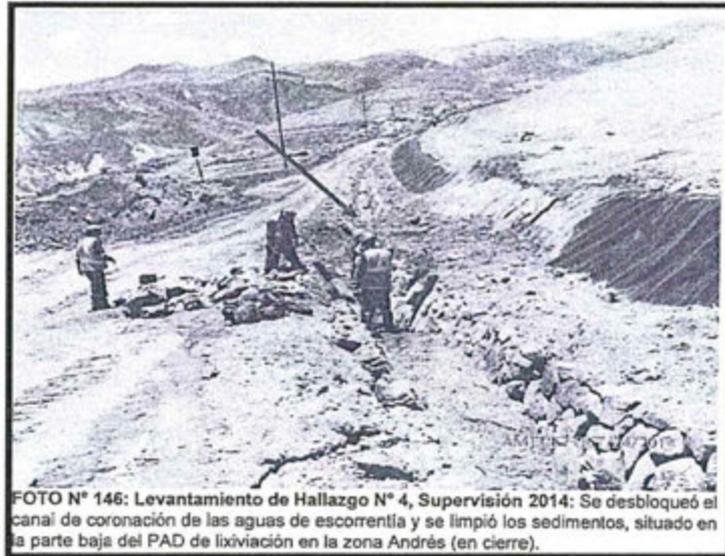
*"Hallazgo N° 04: En el PAD de lixiviación Andrés (en cierre) se observa que el canal de coronación de las aguas de escorrentía se encuentra bloqueado y colmatado de sedimento, lo que ha originado que las aguas de escorrentía estén erosionando la vía de acceso, situado en las coordenadas UTM WGS 84 (Zona 19) N 8 313 690 y E 301 299.*

*Es necesario mencionar, que el titular minero subsanó el mismo durante las acciones de supervisión, hecho que fue corroborado por el personal del OEFA, conforme a lo documentado en la fotografía N° 146 del álbum fotográfico (Anexo II del presente informe)"*

15. La Dirección de Supervisión sustenta la subsanación mediante la siguiente fotografía, tomada durante la supervisión ambiental<sup>13</sup>:

17. En tal sentido, tenemos que de los actuados que obran en el expediente, el administrado cumplió con subsanar el hecho imputado bajo análisis, antes del inicio del presente procedimiento administrativo sancionador (4 de julio del 2016) por lo que es de aplicación al presente caso la causa eximente de responsabilidad prevista en el Literal f) del Artículo 236-A de la LPAG.
18. Por lo expuesto, corresponde archivar el presente procedimiento administrativo sancionador en este extremo, de conformidad con lo previsto en el marco normativo vigente.

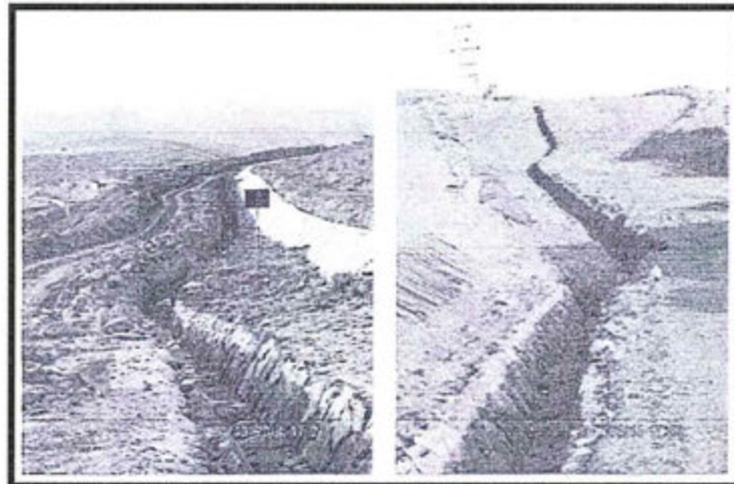
16. Asimismo, en el Informe de Levantamiento de Hallazgos<sup>14</sup> del 24 de octubre del 2014 y en el Informe Complementario de Levantamiento de Hallazgos presentados por Aruntani al OEFA el 11 de setiembre del 2015, el titular minero acredita la limpieza y el revestimiento con mampostería del canal de coronación del PAD de lixiviación Andrés; conforme se aprecia en las siguientes fotografías:

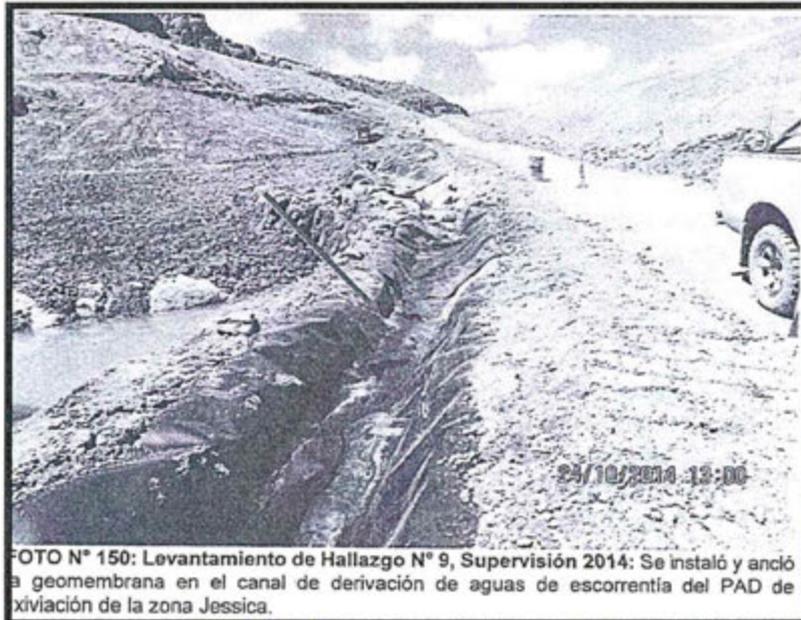
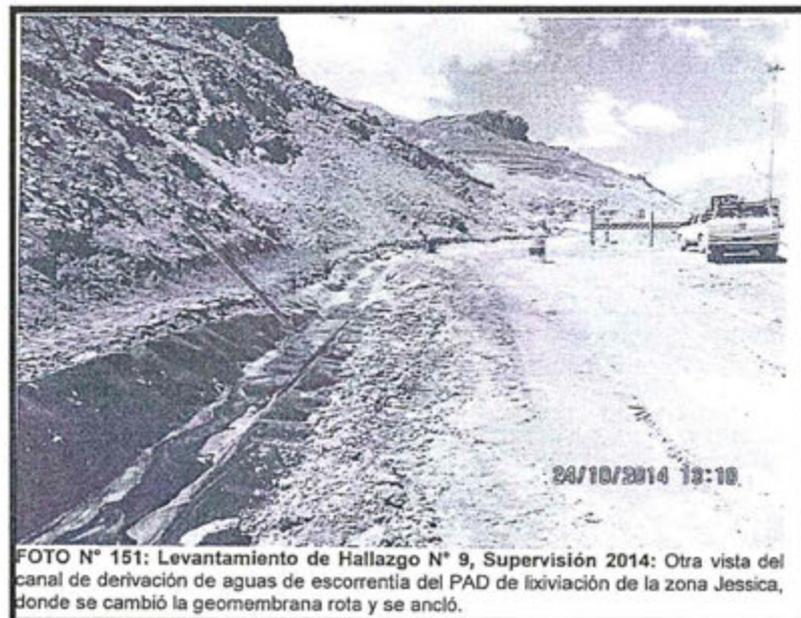
*"Hallazgo N° 9: A la salida de la poza de sedimentación del canal de derivación de aguas de escorrentía del PAD de lixiviación Jessica se observa que la geomembrana en ciertos tramos se encuentra rota y no está anclada, situado en las coordenadas UTM WGS 84 (Zona 19) N 8 313 069 y E 305 788."  
(...)*

*Cabe precisar que el titular minero realizó el levantamiento voluntario del hallazgo durante las acciones de supervisión, hecho que fue verificado por los supervisores del OEFA, conforme a lo documentado en las fotografías N° 150 y 151 del álbum fotográfico (Anexo II del presente informe)*

25. La Dirección de Supervisión acredita la subsanación del hallazgo mediante las siguientes fotografías<sup>17</sup>:

27. En tal sentido, tenemos que de los actuados que obran en el expediente, el administrado cumplió con subsanar el presente hecho imputado, antes del inicio del presente procedimiento administrativo sancionador (4 de julio del 2016) por lo que es de aplicación al presente caso la causa eximente de responsabilidad prevista en el Literal f) del Artículo 236-A de la LPAG.

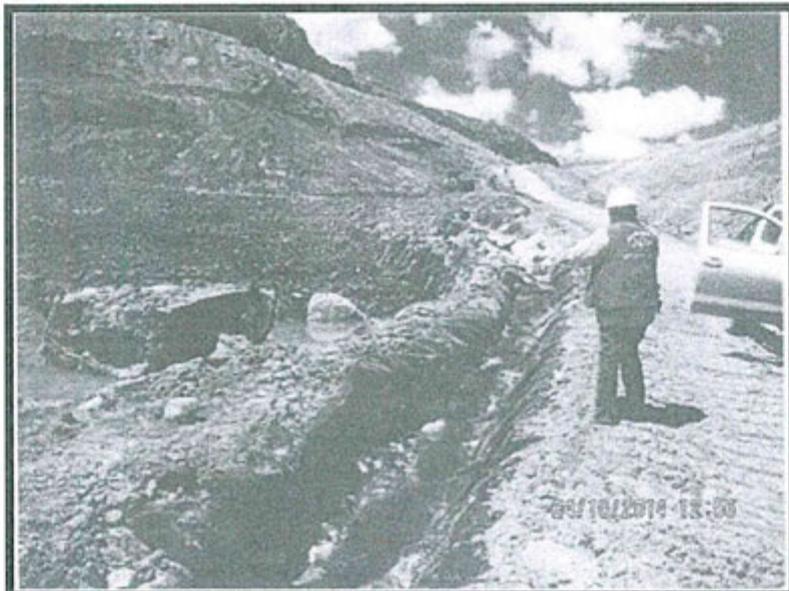
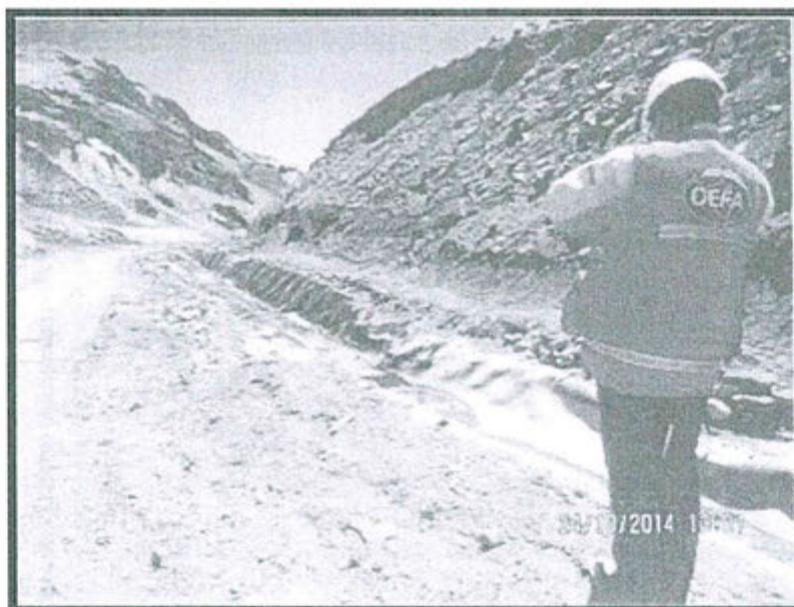
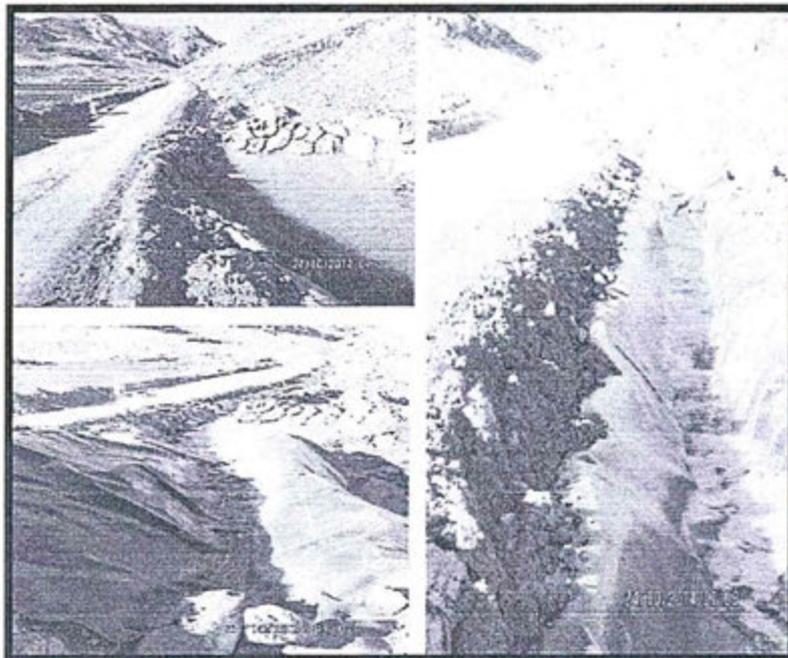
Hallazgos presentados por Aruntani al OEFA el 11 de setiembre del 2015<sup>19</sup>, se observa que el titular minero procedió a la limpieza y el revestimiento con mampostería del canal de coronación del PAD de lixiviación Andrés; conforme se aprecia en las siguientes fotografías:

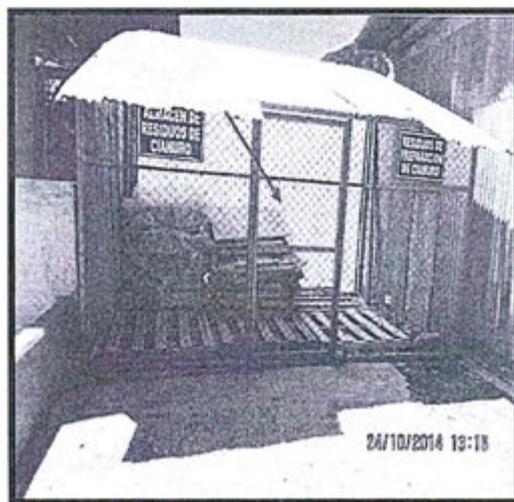
37. Al respecto, de la revisión de los medios probatorios contenidos en el expediente, se observa que durante la Supervisión Regular 2014, el administrado intentó subsanar las observaciones realizadas por la Dirección de Supervisión, instalando una puerta en el almacén de residuos de cianuro, conforme se aprecia en la siguiente imagen:

38. Sin embargo, de la fotografía adjunta, se observa que los residuos de cianuro no se encuentran en un contenedor o recipiente para el acopio temporal de los mismos. Asimismo, no se cuenta con rombo de seguridad que indique la peligrosidad de los residuos, piso de material impermeable y resistente y con un sistema de drenaje y tratamiento de lixiviados.

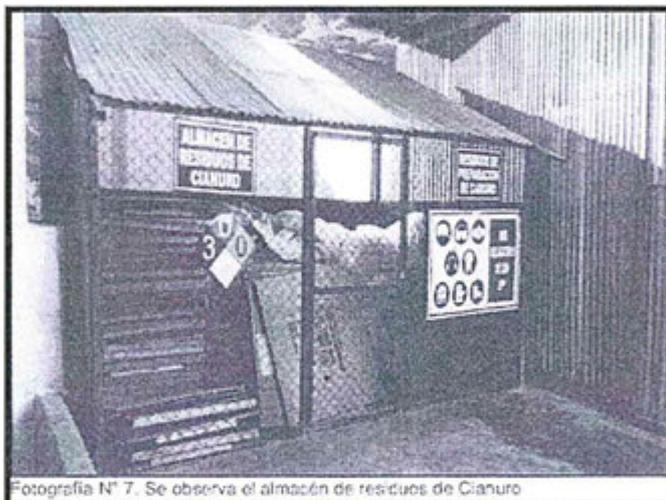
Fotografía N° 7. Se observa el almacén de residuos de Cianuro

49. De la revisión de las fotografías remitidas por Aruntani, se aprecia que el administrado cumplió con colocar la señalización que indica la peligrosidad de los residuos almacenados, impermeabilizó el piso e instaló un sistema de drenaje.

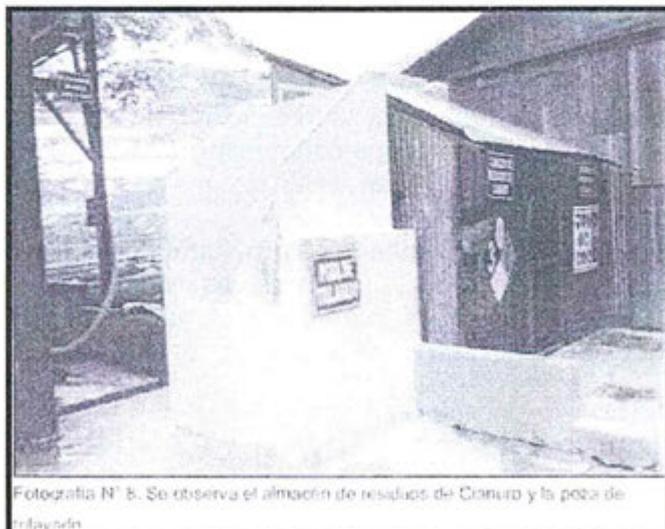
Fotografía N° 8. Se observa el almacén de residuos de Cianuro y la pieza de maquinaria

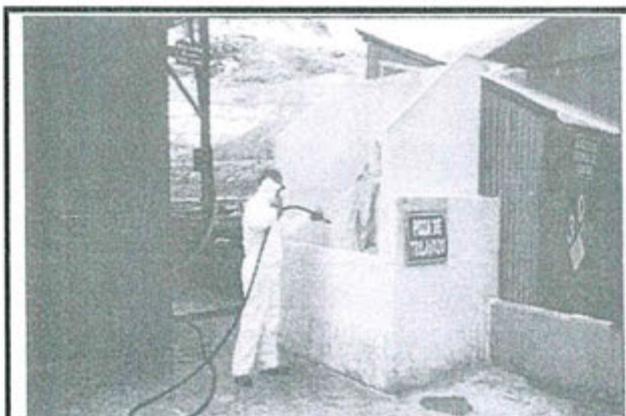
Fotografía N° 11. Se observa al personal realizando el proceso de tratamiento de los residuos de Cianuro, para lo cual hace uso de los EPPs adecuados: Traje Tyvek, guantes y mascarilla Full Face.
