EXPEDIENTE : 901-2016-OEFA/DFSAI/PAS
 ADMINISTRADO : COMPAÑÍA COMERCIAL MELCHORITA S.R.L.
 UNIDADES PRODUCTIVAS : ESTACION DE SERVICIOS
 SECTOR : HIDROCARBUROS
 MATERIA : ARCHIVO

SUMILLA: Se archiva el presente procedimiento administrativo sancionador iniciado contra Compañía Comercial Melchorita S.R.L. por los considerandos señalados en la presente resolución.

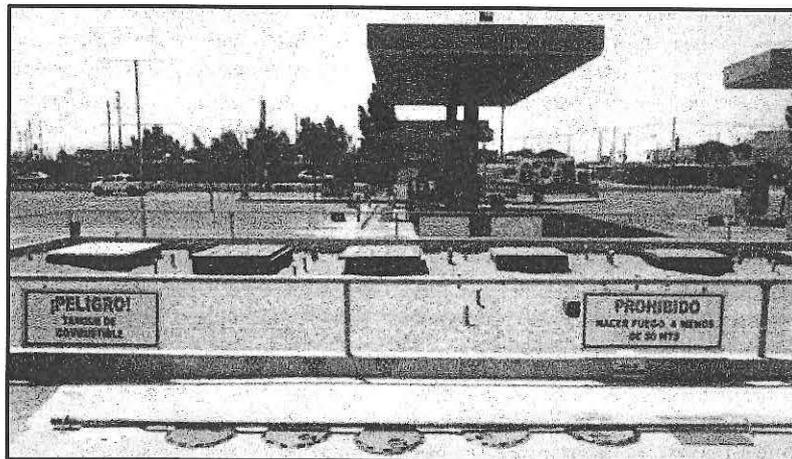
Fotografía N° 6

39. Mediante escrito del 5 de setiembre del 2014, el administrado remitió el Levantamiento de Observaciones al Acta de Supervisión, indicando que con relación al resane del patio de maniobras, la culminación de las mismas se había reprogramado debido a procesos constructivos y a pruebas finales que tenía que realizar el Organismo Supervisor de la Inversión en Energía y Minería (en adelante, OSINERGMIN).
40. Asimismo, en sus descargos, señaló que no se contó con la evidencia del resane del patio de maniobras durante la supervisión, toda vez que las actividades de remodelación se vieron afectados por los diferentes procesos de obra. Sin embargo el resane del patio de maniobras sí fue realizado de acuerdo a lo programado. Para ello, presentó las siguientes fotografías:

41. Conforme a lo afirmado por el administrado y lo constatado durante la Dirección de Supervisión en la supervisión del 26 de agosto del 2014, el resane del patio de maniobra no se realizó dentro del plazo señalado en su Cronograma de actividades.
