**Tribunal de Fiscalización Ambiental  
Sala Especializada en Minería, Energía,  
Pesquería e Industria Manufacturera**

**RESOLUCIÓN N° 072-2017-OEFA/TFA-SMEPIM**

EXPEDIENTE N° : 031-2017-OEFA/DFSAI/PAS  
PROCEDENCIA : DIRECCIÓN DE FISCALIZACIÓN, SANCIÓN Y APLICACIÓN DE INCENTIVOS  
ADMINISTRADO : EMPRESA REGIONAL DE SERVICIO PÚBLICO DE ELECTRICIDAD – ELECTRONOROESTE S.A. - ENOSA  
SECTOR : ELECTRICIDAD  
APELACIÓN : RESOLUCIÓN DIRECTORAL N° 848-2017- OEFA/DFSAI

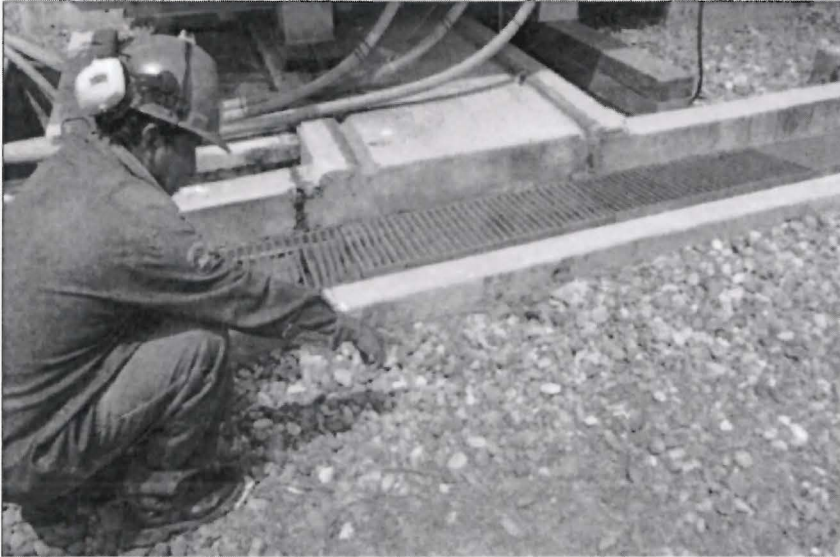
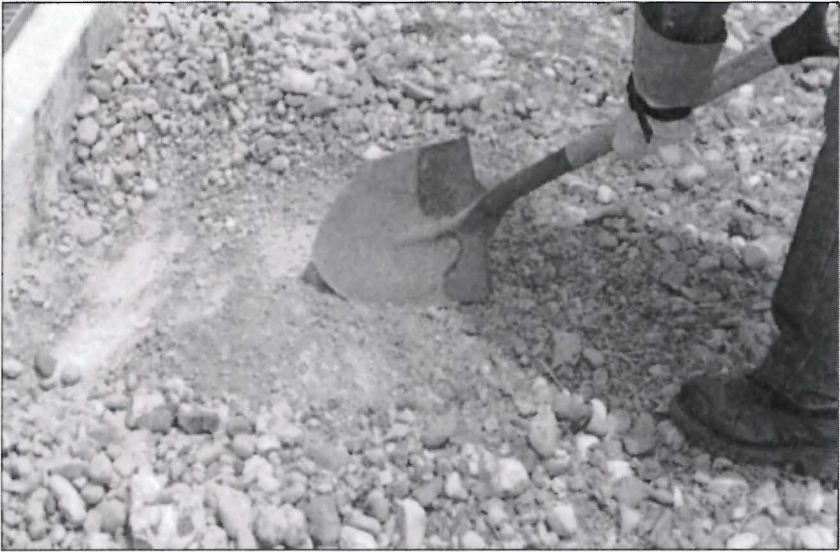
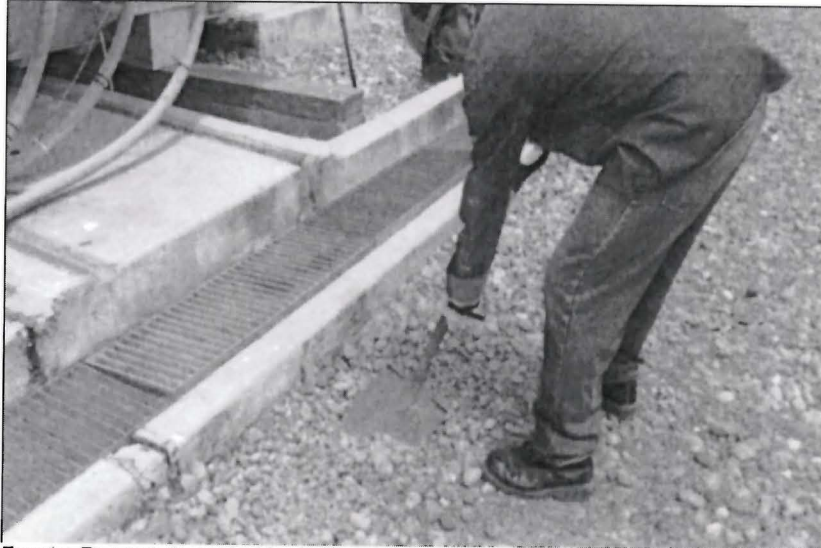
Fuente: Recurso de apelación de Enosa

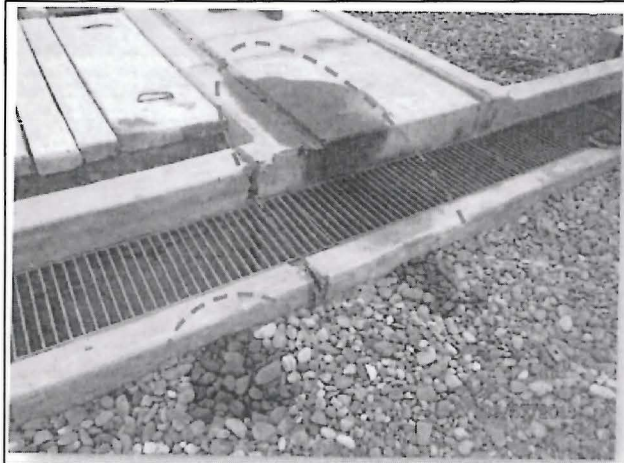
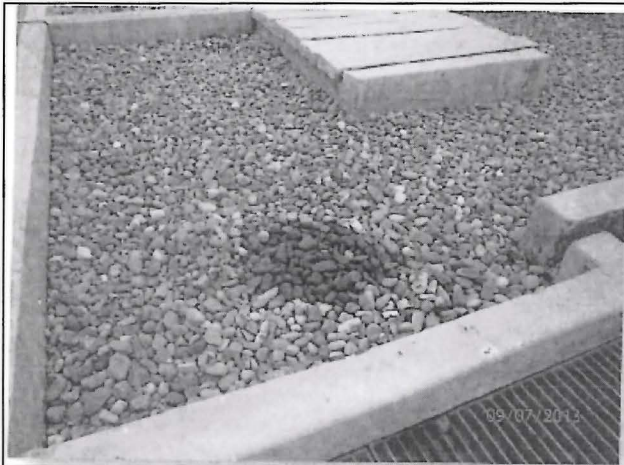
Fotografías realizadas en la Supervisión regular 2013

36. Dicho hallazgo fue complementado con las fotografías contenidas en el Informe de Supervisión<sup>39</sup>:

37. Con relación al argumento de que el derrame nunca se dio, debe indicarse que se puede concluir del acta de supervisión y las fotografías realizadas que sí existió un vertimiento de aceite dieléctrico sobre el suelo sin impermeabilizar, piedra chancada y canal colector de la S.E. Corrales, lo cual generó un impacto negativo sobre el ambiente.
38. Ahora bien, de la revisión a las fotografías presentadas<sup>40</sup> por el administrado se observa que únicamente se aprecia que se procedió a remover las áreas impregnadas con aceite dieléctrico; no obstante, no se ha comprobado que se hayan realizado las acciones de remediación a fin revertir los efectos causados por

58. En tal sentido, esta sala especializada es de la opinión que independientemente de que el administrado deba implementar un sistema de contención de derrame, debe realizar adicionalmente acciones de remediación<sup>50</sup> del área afectada a fin de reparar el daño ambiental causado. En razón a ello, corresponde modificar la medida correctiva dictada por la DFSAI en la Resolución Directoral N° 848-2017-OEFA/DFSAI en dicho extremo.

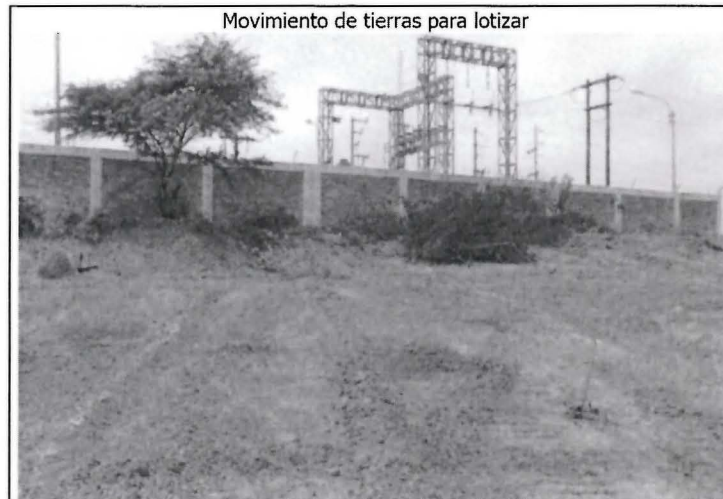
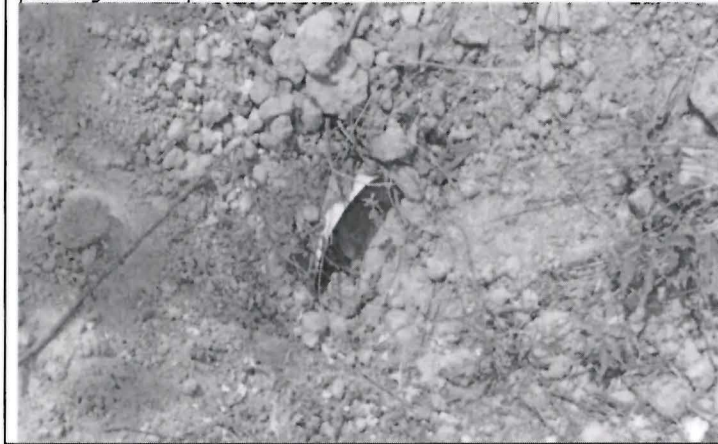
45. Asimismo, el administrado a fin de complementar sus alegatos respecto de dicha medida correctiva, adjuntó las siguientes fotografías:

Salida para evacuar agua de lluvia, afectada por el movimiento de tierras para asignar lotes para vivienda

49. En razón a ello, del análisis de lo alegado por el administrado y de las fotografías presentadas, no es posible advertir el cumplimiento de la medida correctiva, toda vez que tanto los argumentos como las fotografías presentadas, están orientadas a demostrar que los puntos de evacuación del agua pluvial se vieron afectadas por la remoción de la tierra a cargo de terceros. Sin embargo, conforme se ha señalado en los considerandos anteriores, lo que se le imputa al administrado es la descarga directa de aguas pluviales al suelo sin protección a través de dos puntos de salida del canal colector de la S.E. Corrales, generando un impacto no previsto sobre el suelo y la flora, lo cual fue verificado por el supervisor al momento de la Supervisión Regular 2013. Por consiguiente, corresponde desestimar lo alegado por el administrado en el presente extremo de su recurso de apelación.
