**EXPEDIENTE N°** : 015-2016-OEFA/DFSAI/PAS  
**ADMINISTRADO** : CORPORACIÓN ANDINA DE GAS DEL PERÚ S.A.C.  
**UNIDAD PRODUCTIVA** : PLANTA ENVASADORA DE GLP  
**UBICACIÓN** : DISTRITOS DE PACHACAMAC, PROVINCIA Y DEPARTAMENTO DE LIMA  
**SECTOR** : HIDROCARBUROS LÍQUIDOS  
**MATERIAS** : ARCHIVO

#### III.1 Hecho imputado N° 1: Corporación Andina no realizó un adecuado almacenamiento de productos químicos, toda vez que el almacén temporal de sustancias químicas (pinturas) no contaba con un sistema de doble contención

Resolución Directoral N° 0957-2017-OEFA/DFSAI

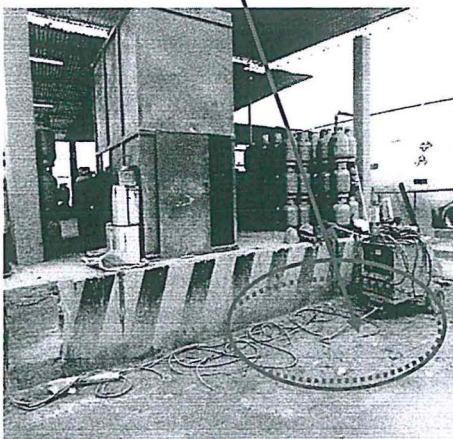
**Gráfico N° 5: Vista del área supervisada en la acción de supervisión del 24 de noviembre del 2014 y al 22 de diciembre del 2016.**

<p style="text-align: center;"><b>Suelo impregnado con pintura</b></p>

<p style="text-align: center;"><b>Fotografía N° 05</b> Suelos afectados con restos de pintura</p>	<p style="text-align: center;"><b>Área limpia de restos de pintura</b></p>   <p style="text-align: center;"><b>Fotografía N° 2</b></p>
<p style="text-align: center;"><b>Acción de Supervisión del 24 de noviembre del 2014</b></p>	<p style="text-align: center;"><b>Descargos de Corporación Andina del 22 de diciembre del 2016</b></p>

36. Por otro lado, el administrado manifestó que la implementación de las medidas para evitar impactos negativos en el suelo fue corroborada durante acciones de supervisión realizadas en los años 2015 y 2016. Para acreditar ello, adjuntó en su escrito de descargos al Informe Final de Instrucción, copia del Acta de Supervisión Directa del 4 de febrero del 2016, a través de la cual el supervisor del OEFA no encontró hallazgos en su planta envasadora de GLP.

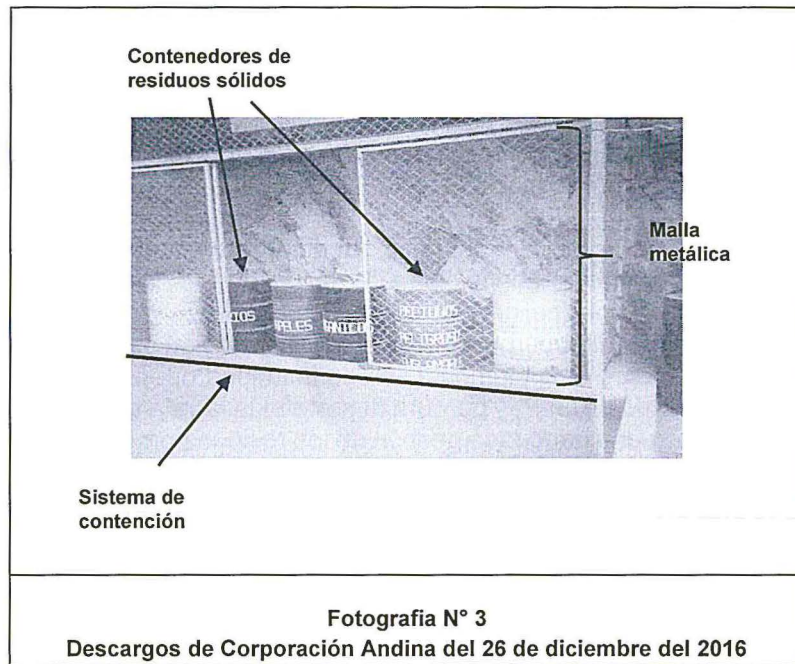
**Gráfico N° 9: Vista del área supervisada al 22 de diciembre del 2016.**

52. Corporación Andina señaló que cuenta con nueva área destinada para el acopio temporal de residuos peligrosos y no peligrosos, hecho corroborado por el OEFA durante las acciones de supervisión desarrolladas en los años 2015 y 2016. A fin de acreditar lo señalado, presentó un registro fotográfico<sup>42</sup> del cual se aprecia la implementación del área referida, conforme a lo siguiente:

53. En efecto, del registro fotográfico N° 3 presentado por Corporación Andina, se aprecia que, al 22 de diciembre del 2016 (fecha de presentación de sus descargos a la resolución de imputación de cargos), el administrado contaba con un área destinada para el acopio de residuos peligrosos y no peligrosos.
54. Ahora bien, respecto a que el cumplimiento de dicha conducta fue verificado por el OEFA los años 2015 y 2016, obra dentro del expediente copia del Acta de Supervisión Directa del 4 de febrero del 2016<sup>43</sup> (fecha anterior al inicio del presente PAS), cuya unidad fiscalizable fue la planta envasadora de GLP del administrado, habiéndose verificado, entre otros componentes, que en el área de residuos sólidos no se presentó ningún hallazgo de acuerdo con lo siguiente:
