EXPEDIENTE N° : 1835-2016-OEFA/DFSAI/PAS
ADMINISTRADO : JUNEFIELD GROUP S.A.
UNIDAD FISCALIZABLE : PROYECTO DE EXPLORACIÓN DON JAVIER 79
UBICACIÓN : DISTRITO DE YARABAMBA, PROVINCIA Y DEPARTAMENTO DE AREQUIPA
SECTOR : MINERÍA
MATERIAS : CUMPLIMIENTO DE COMPROMISO AMBIENTAL
 RESPONSABILIDAD ADMINISTRATIVA
 MEDIDA CORRECTIVA

Resolución Directoral N° 1630-2017-OEFA/DFSAI

III.1. Hecho imputado N° 1: El titular minero ejecutó dos plataformas de perforación a menos de cincuenta (50) metros del curso de agua de la quebrada Huarangal, incumpliendo lo establecido en su instrumento de gestión ambiental

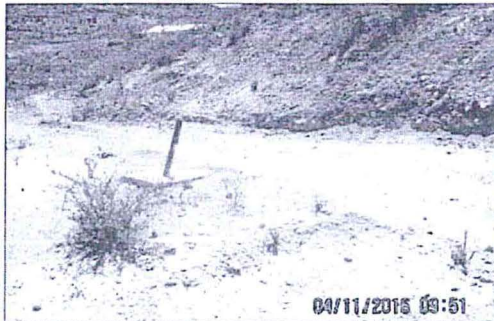
Fotografía N°04: Plataforma DJ-75 con presencia de vegetacion

Fotografías de las plataformas de perforación DJ-75 y DJ-96

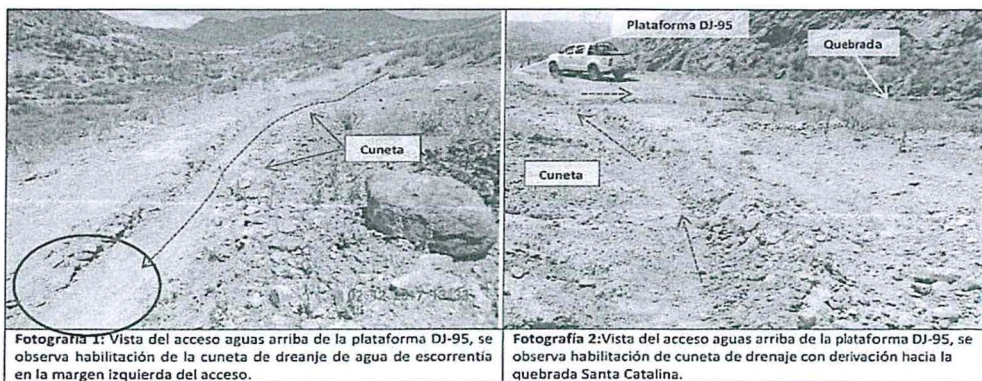
Fotografías de los canales de derivación del acceso de la plataforma DJ-95

- Fotografía 1.- Se advierte que la cuneta de drenaje no se encuentra conformada en su totalidad; es decir, la base del canal no presenta

- Fotografía 2.- Se advierte presencia de sedimentos en la base del canal debido a una mala conformación de sus lados. Asimismo, se advierte que no hay una conformación continua del canal, de sus lados y bordes.

59. Al respecto, es preciso señalar que los canales de derivación de agua de escorrentía constituyen infraestructuras hidráulicas que presentan características geométricas, por el cual circula el agua por la acción de la gravedad³⁵. Teniendo en cuenta ello, a continuación se proceden a analizar las fotografías presentadas por el administrado:

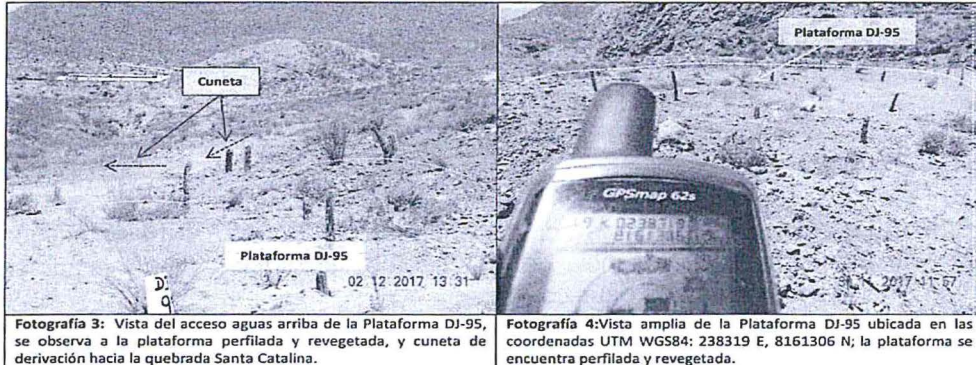
Fotografías de los canales de derivación del acceso de la plataforma DJ-95

- Fotografías 3 y 4.- No se observa la presencia de cunetas de drenaje.

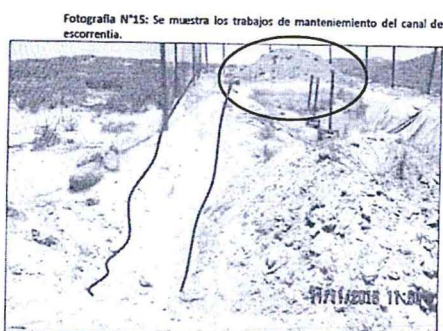
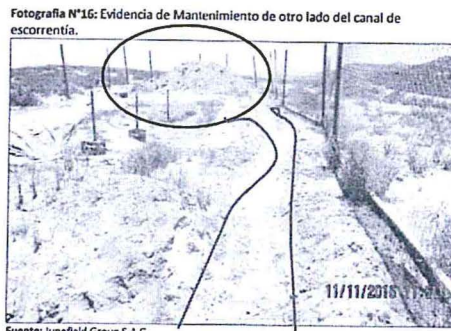
Fotografías del canal de coronación del relleno sanitario

69. El administrado en su primer escrito de descargos presentó fotografías, señalando que ha cumplido con subsanar la conducta imputada. De la revisión de las fotografías se advierte que parte del canal ha sido habilitado y se encuentra operativo; sin embargo, aún existe un sector del canal de coronación que no se encuentra habilitado debido a la disposición de material de cobertura como se aprecia en el círculo rojo de las siguientes fotografías:

70. En ese sentido, el administrado realizó la subsanación parcial de la habilitación del canal de coronación del relleno sanitario, faltando por habilitar el sector donde se realiza el almacenamiento de material de cobertura de los residuos sólidos.
