**EXPEDIENTE N°** : 1323-2016-OEFA/DFSAI/PAS  
**ADMINISTRADO** : COMPAÑÍA MINERA BARBASTRO S.A.C.  
**UNIDAD MINERA** : MINA MARTA  
**UBICACIÓN** : DISTRITO DE HUANDO, PROVINCIA Y  
 DEPARTAMENTO DE HUANCVELICA  
**SECTOR** : MINERÍA  
**MATERIA** : ARCHIVO

**VISTOS:** El Informe Final de Instrucción N° 0712-2017-OEFA/DFSAI/SDI del 31 de julio del 2017; y,

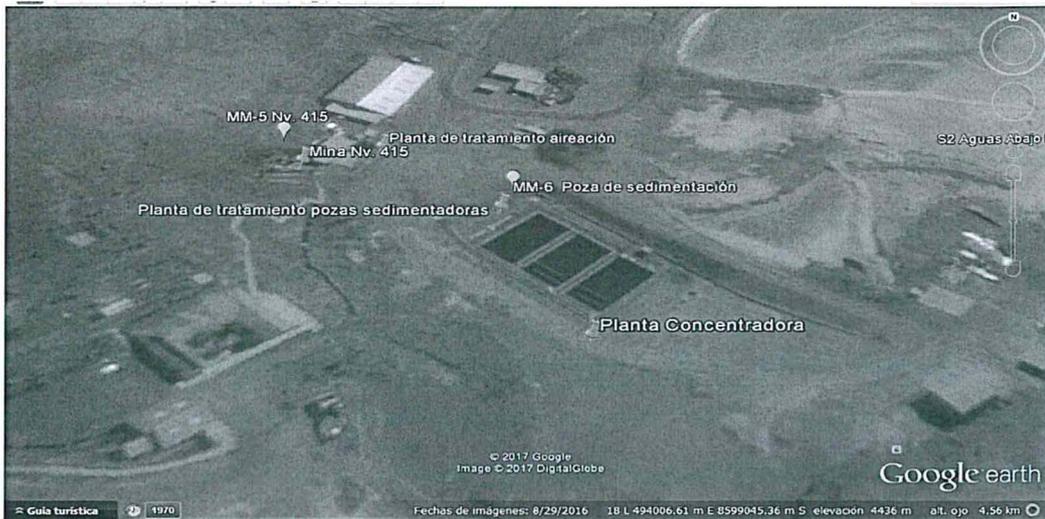
**Gráfico 1: Ubicación y descripción de los puntos de control establecidos en el PAMA Mina Marta**

21. Asimismo, de la comparación entre la ubicación y descripción de los puntos de control establecidos en el Informe de Monitoreo correspondiente al tercer trimestre del 2015<sup>16</sup>, y los componentes verificados en el Acta de Supervisión realizada del 13 y 14 de abril del 2016<sup>17</sup> (en lo sucesivo, **Supervisión Regular 2016**), se advierte que la ubicación de los puntos de monitoreo concuerda con la ubicación de los componentes, conforme se muestra a continuación:

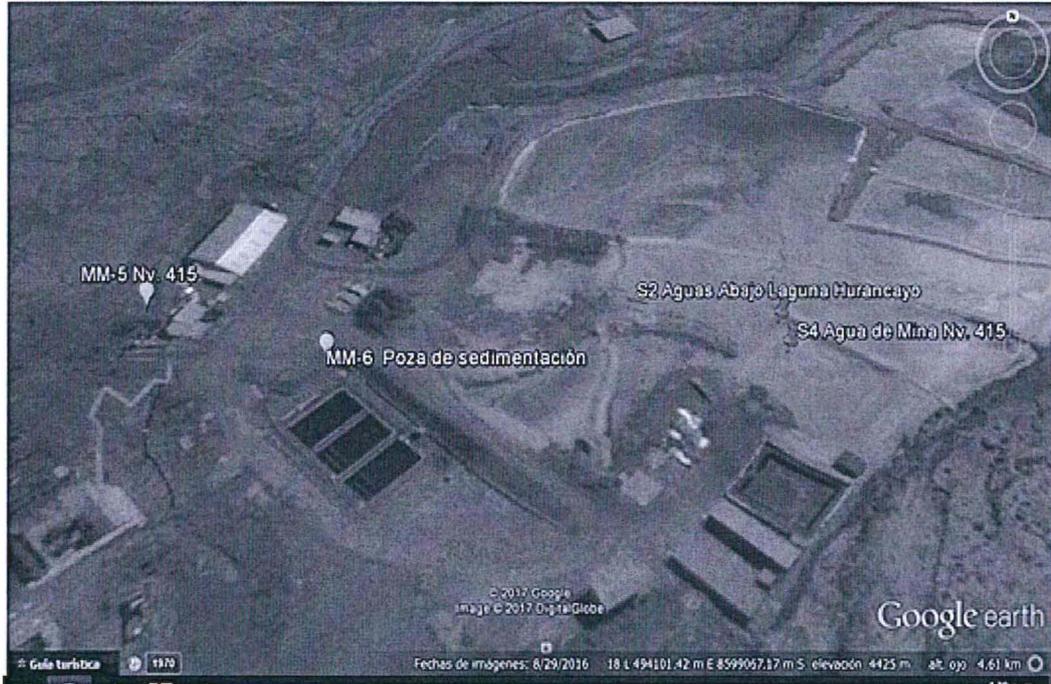
Gráfico N° 2: Punto de control S4 = MM5

- 25. Asimismo, respecto de los puntos de control S4 y S5 correspondientes al agua del nivel 415 y del agua decantada del depósito de relaves; respectivamente, en el reporte de monitoreo 2015 se indica que los puntos de control denominados MM-5 y MM7 se monitorea el agua del nivel 415 y el agua decantada del depósito de relaves, conforme se muestra en los siguientes gráficos:

- 26. En ese sentido, si bien la nomenclatura de los puntos de control consignados en el Informe de monitoreo difieren de los puntos de control previstos en el PAMA Mina Marta, los puntos de monitoreo presentados corresponde a la descripción

del componente, por lo tanto el titular minero, si habría cumplido con presentar los resultados de estos dos puntos de monitoreo S4 (MM-5) y S5 (MM-7).

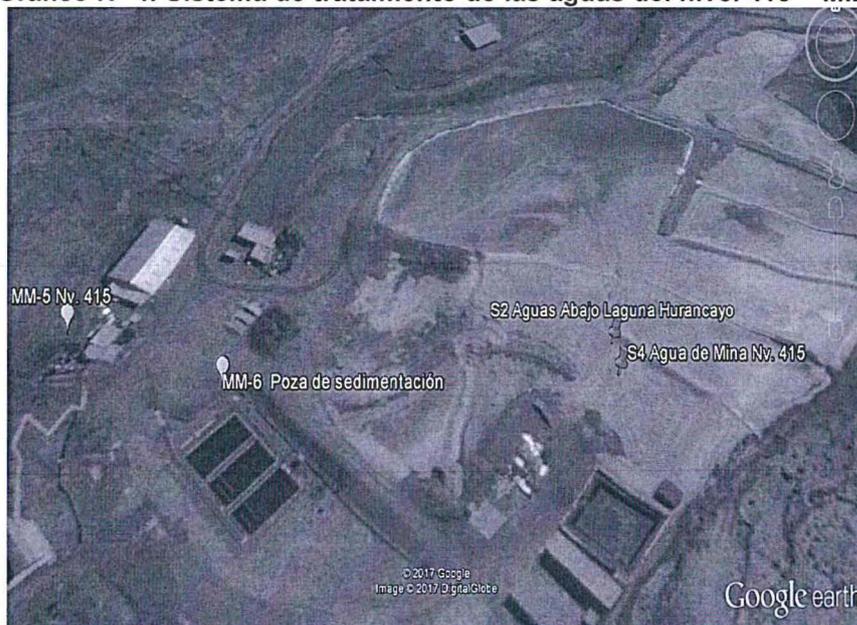
Gráfico N° 4: Sistema de tratamiento de las aguas del nivel 415 = MM6

- 34. Asimismo, respecto del punto de control MM6, debemos indicar que el mismo controla los efluentes a la salida del sistema de tratamiento de las aguas del nivel 415, constituida por un sistema de aireación y luego a unas pozas de sedimentación, conforme se aprecia del siguiente gráfico:

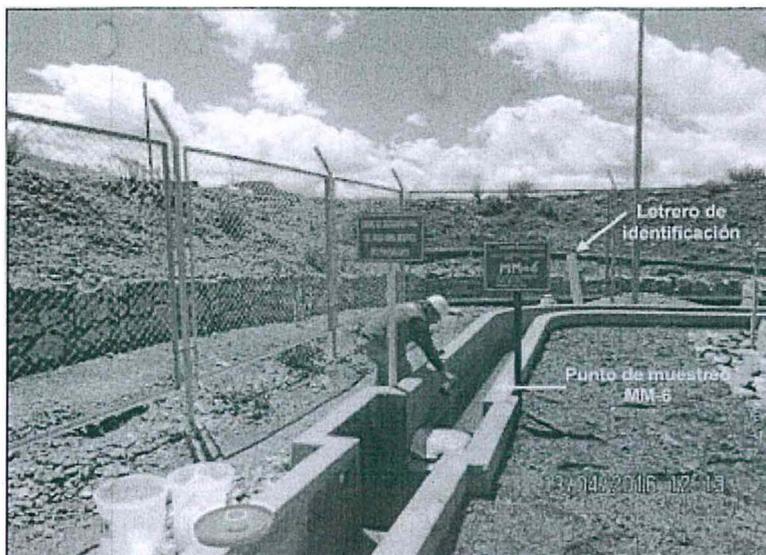
- 35. Lo señalado precedentemente, ha sido verificado por la Dirección de Supervisión en la acción de supervisión realizada del 13 al 14 de abril del 2016, al indicar que el punto de monitoreo MM6 se ubica después de las pozas de sedimentación donde reciben tratamiento las aguas de mina, conforme se aprecia en la siguiente fotografía<sup>25</sup>:

Fotografía N° 59: Vista del punto de muestreo de efluente MM-6, Agua tratada después de la sedimentación (descarga de la planta de tratamiento de agua de mina hacia una canal con geomembrana), en las coordenadas UTM WGS84 494037 E – 8599081 N. Se observa la toma de muestras a cargo de personal del OEFA.

- 37. En base a lo antes expuesto, se puede concluir que los puntos de monitoreo MM6, MM8, son puntos intermedios antes de la descarga los efluentes en el punto de vertimiento PC-1.

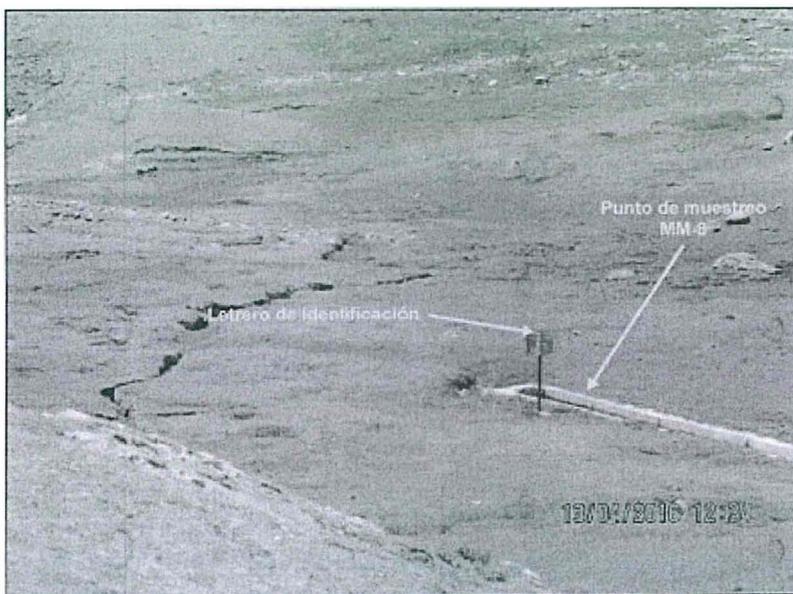
- 36. Del mismo modo, respecto del punto de control MM-8, en la supervisión referida en el párrafo precedente, la Dirección de Supervisión ha indicado es un punto de control intermedio entre el vertimiento PC-1 y la salida de la planta de tratamiento de agua de mina, conforme se muestra en las siguientes fotografía<sup>26</sup>:

Fotografía N° 62: Vista panorámica del punto de muestreo de efluente MM-8: Efluente final de aguas industriales (punto de control intermedio entre el vertimiento PC-1 y la salida de la planta de tratamiento de agua de mina), en las coordenadas UTM WGS84 494558 E – 8599499 N.

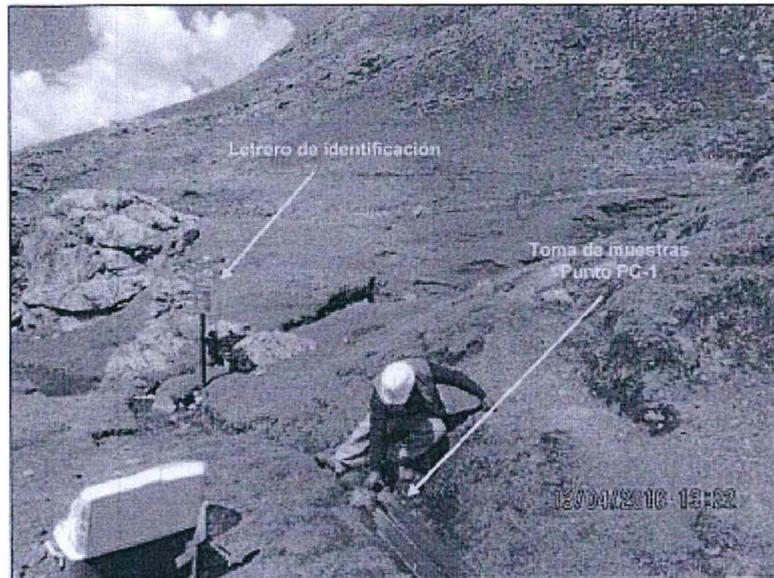
Fotografía N° 67: Vista del punto de muestreo de efluente PC-1: Aguas residuales industriales tratadas por bombeo, filtración de los niveles más bajos, filtraciones por lluvias y riego de la cancha de relaves (vertimiento final de la planta de tratamiento de agua de mina), en las coordenadas UTM WGS84 494643 E – 8599536 N. se observa la toma de muestras a cargo del personal del OEFA.
